# Asbestinventarisat attest

Merelstraat 10, 2220 Heist-op-den-Berg

Attestnummer : 20251022-000184.002

Uitgegeven op : 22.10.2025

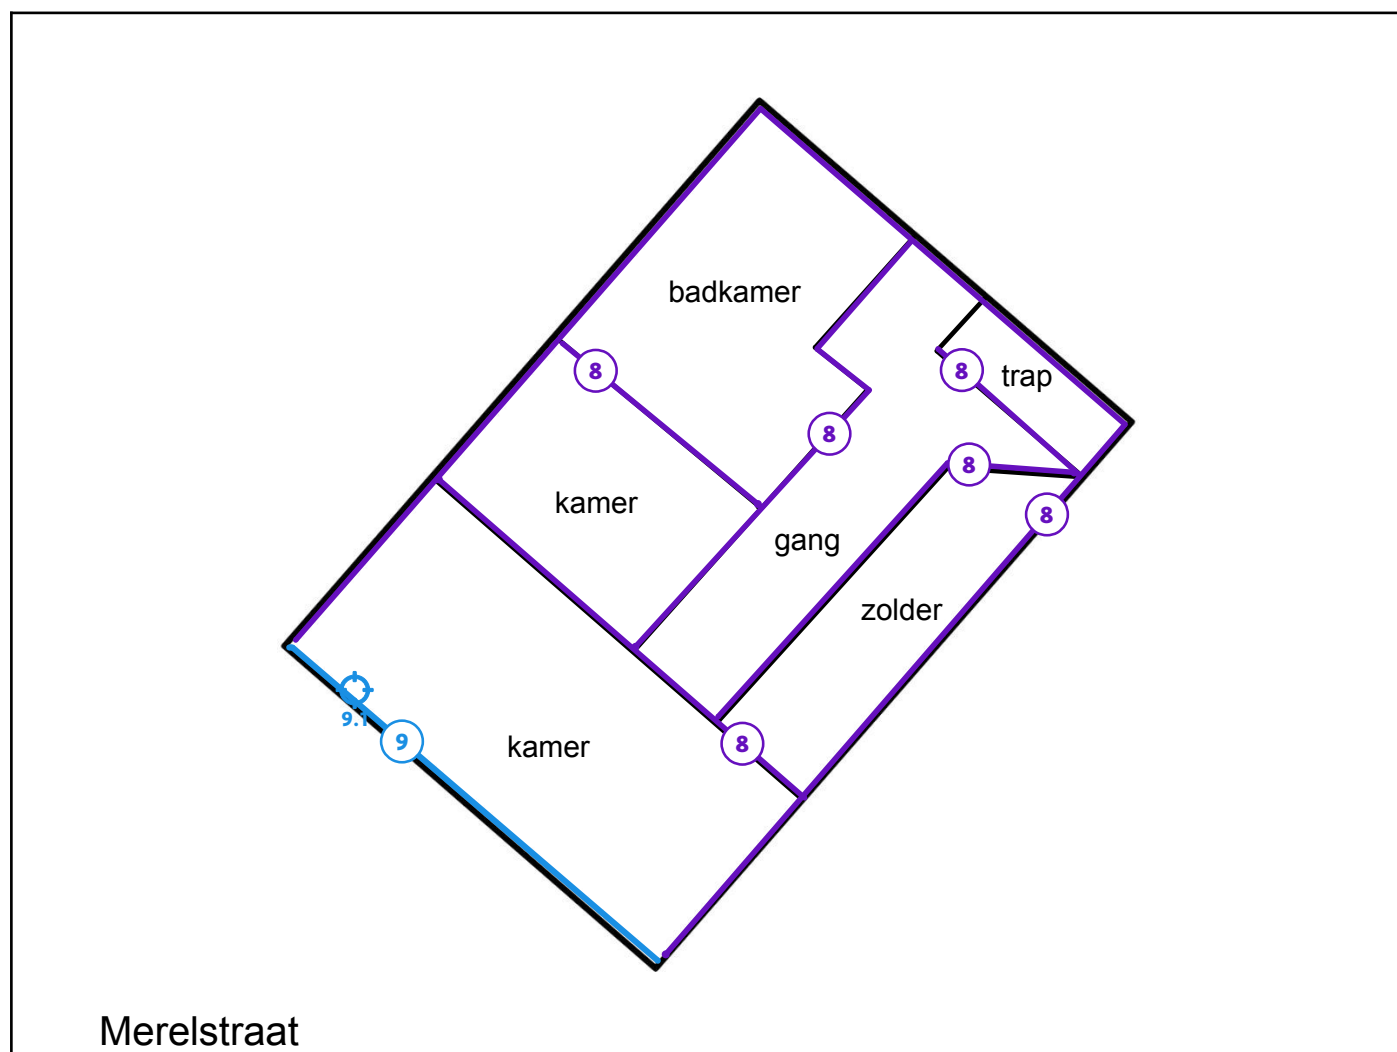
## Plan 1.3: Verdiep; pleister - en valse wand

| Beschrijving | Type | Actie |
|---|---|---|
| 3. Schouw | Beperking | - |
