# Asbestinventarisatetest

Dreefstraat 21, 1910 Kampenhout

Attestnummer : 20251208-000299.000

Eindconclusie:

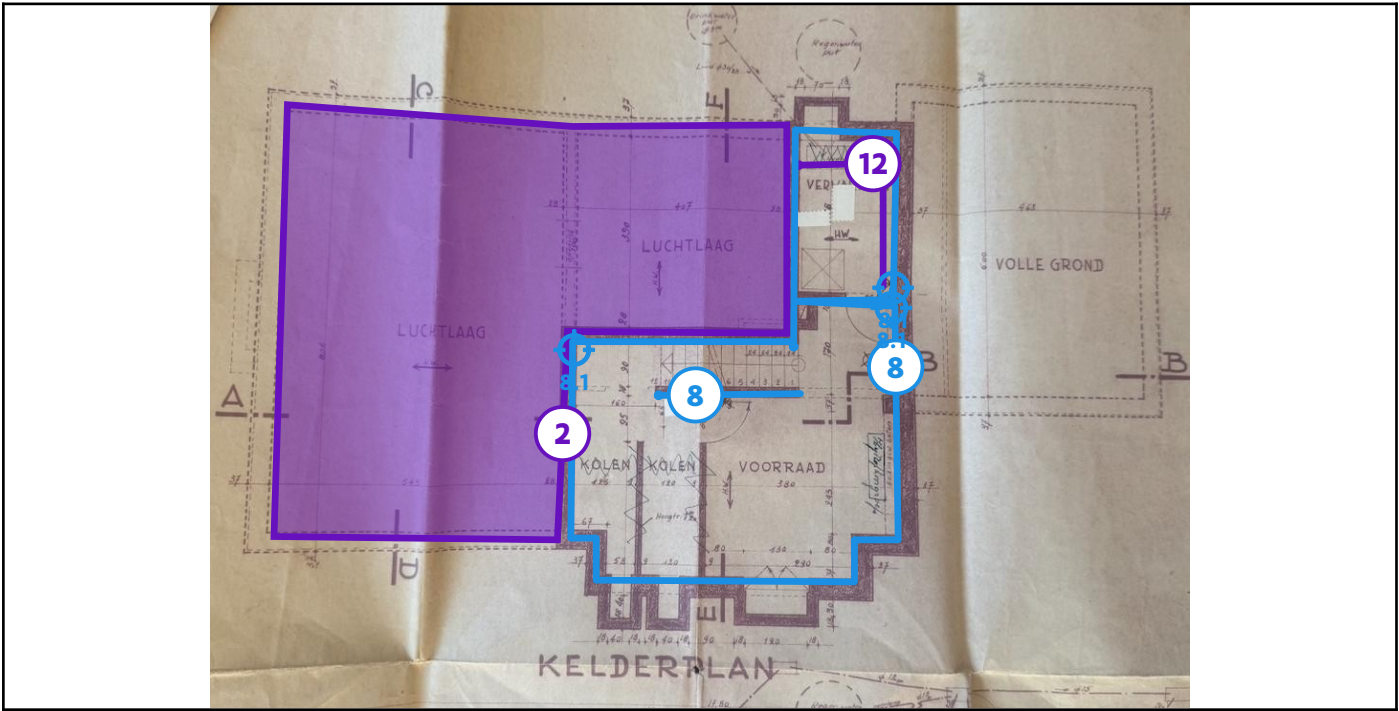
# Plan 1.1: Kelder

| Beschrijving | Type | Actie |
|---|---|---|
| 12. leidingisolatie kelder | Overige ruimte of materiaal | - |

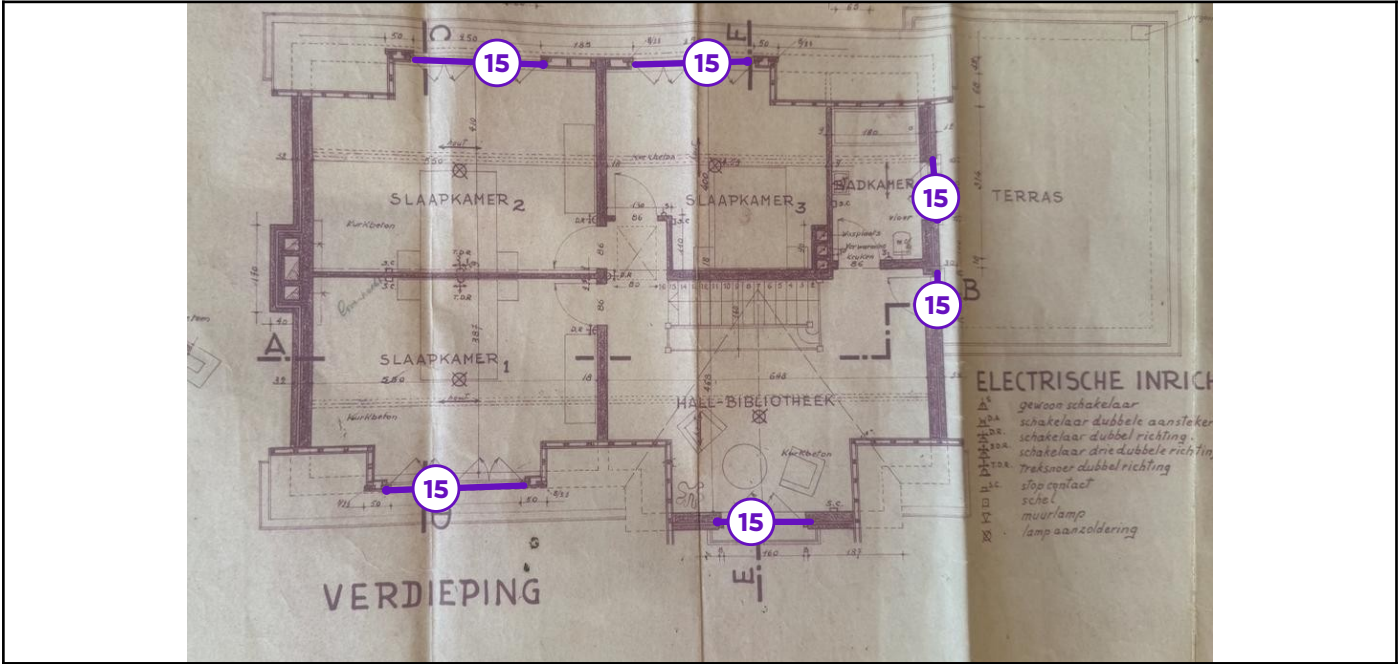
# Plan 1.4: 1ste verdieping

| Beschrijving | Type | Actie |
|---|---|---|
| 15. mastiek | Overige ruimte of materiaal | - |
