# Asbestinventarisatattest

Melkouwensteenweg 37, 2590 Berlaar

Attestnummer : 20251212-000137.000

Uitgegeven op : 12.12.2025

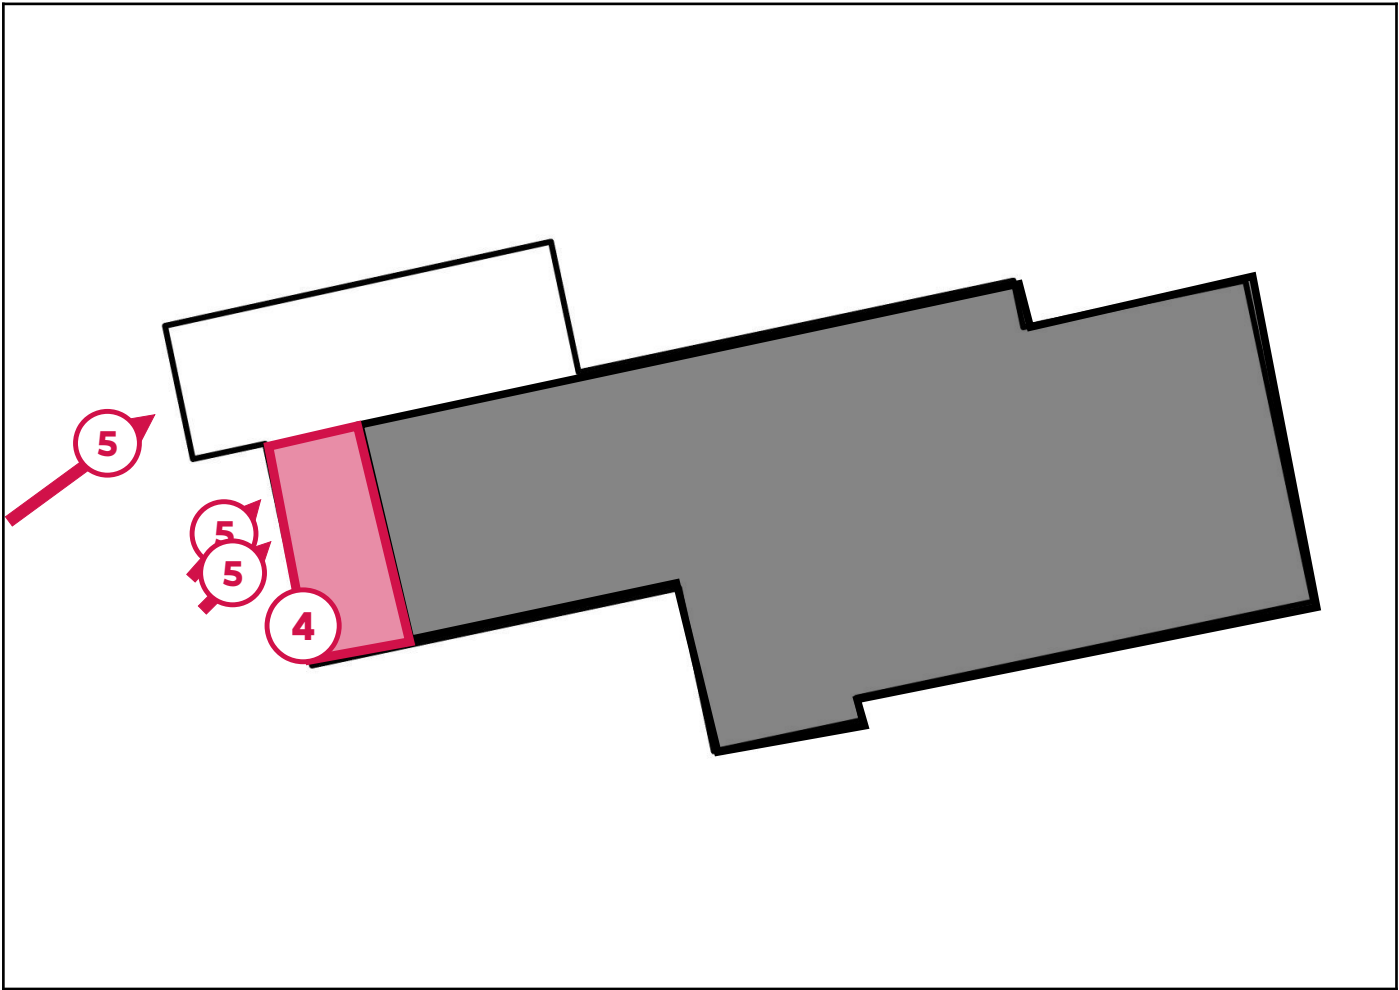
# Plan 1.4: Gelijkvloers

| Beschrijving | Type | Actie |
|---|---|---|
| 5. losliggende (golf-)platen | Asbestmateriaal | Dringend verwijderen |

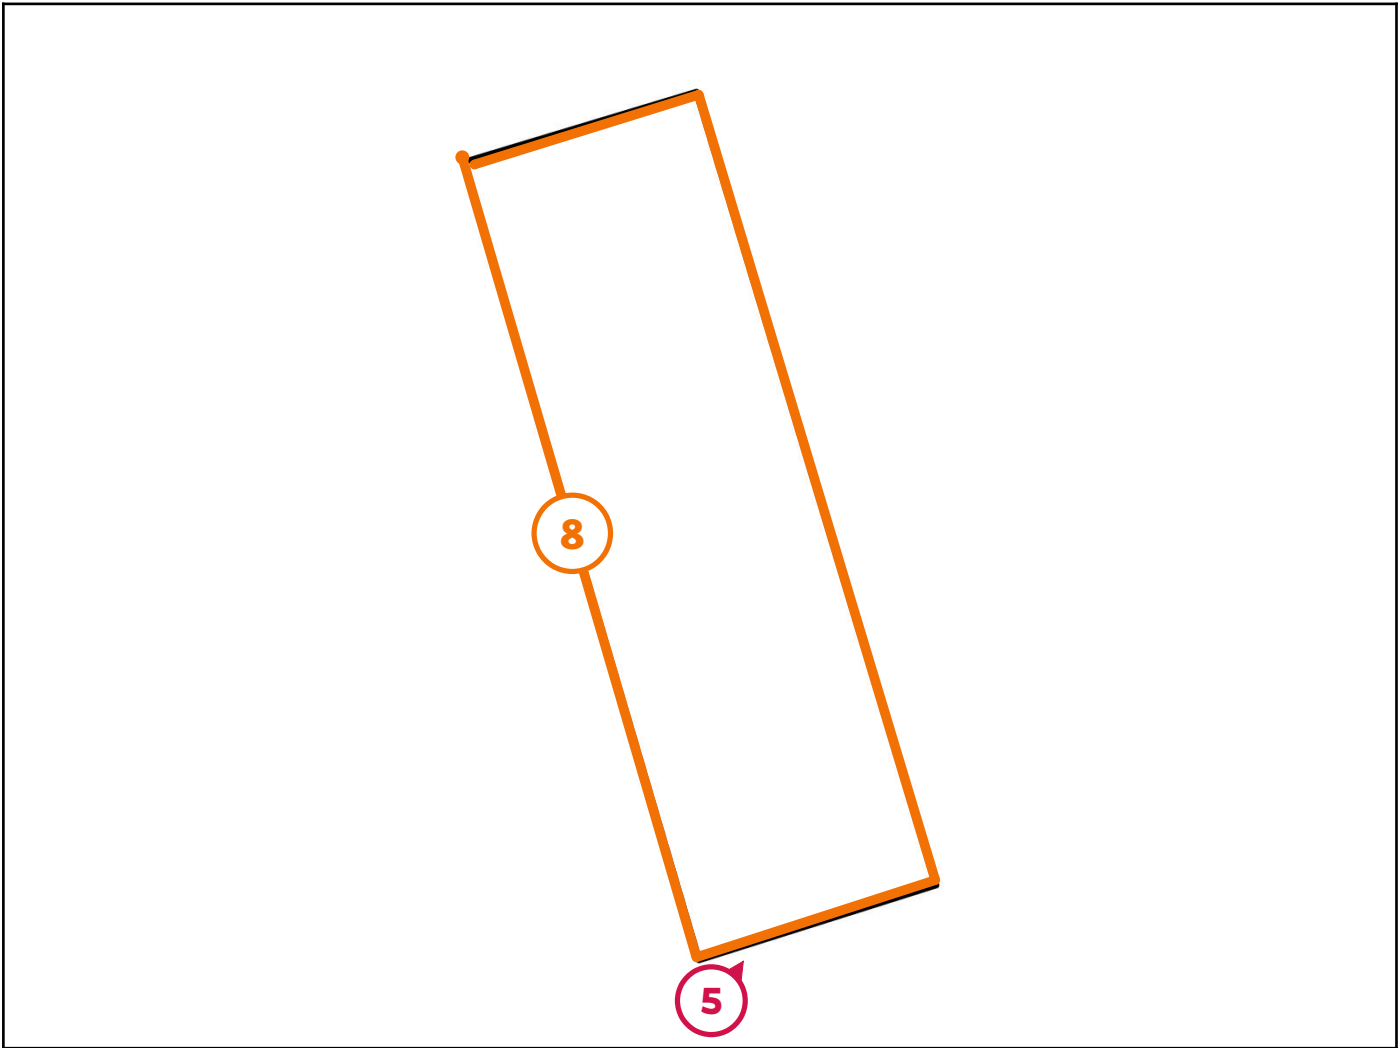
# Plan 5.1: Bijgebouw links achter

| Beschrijving | Type | Actie |
|---|---|---|
| 8. blauwe platen bijgebouwen achteraan | Asbestmateriaal | Verwijderen |

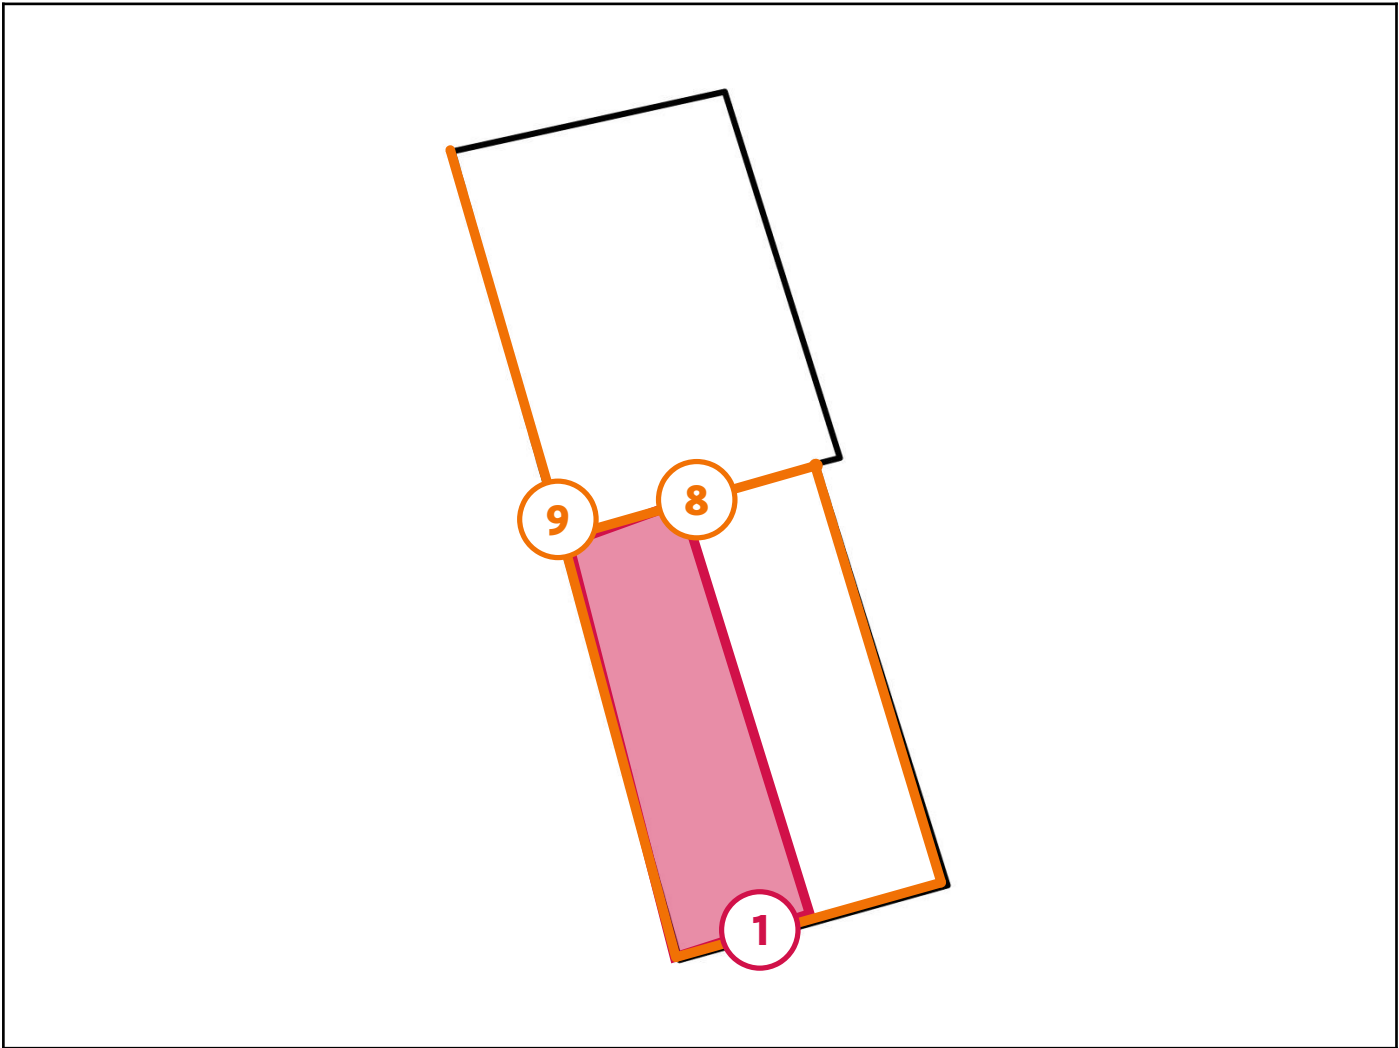
# Plan 6.1: Bijgebouw rechts achter

| Beschrijving | Type | Actie |
|---|---|---|
| 9. Grijs platen bijgebouw rechts achteraan | Asbestmateriaal | Verwijderen |

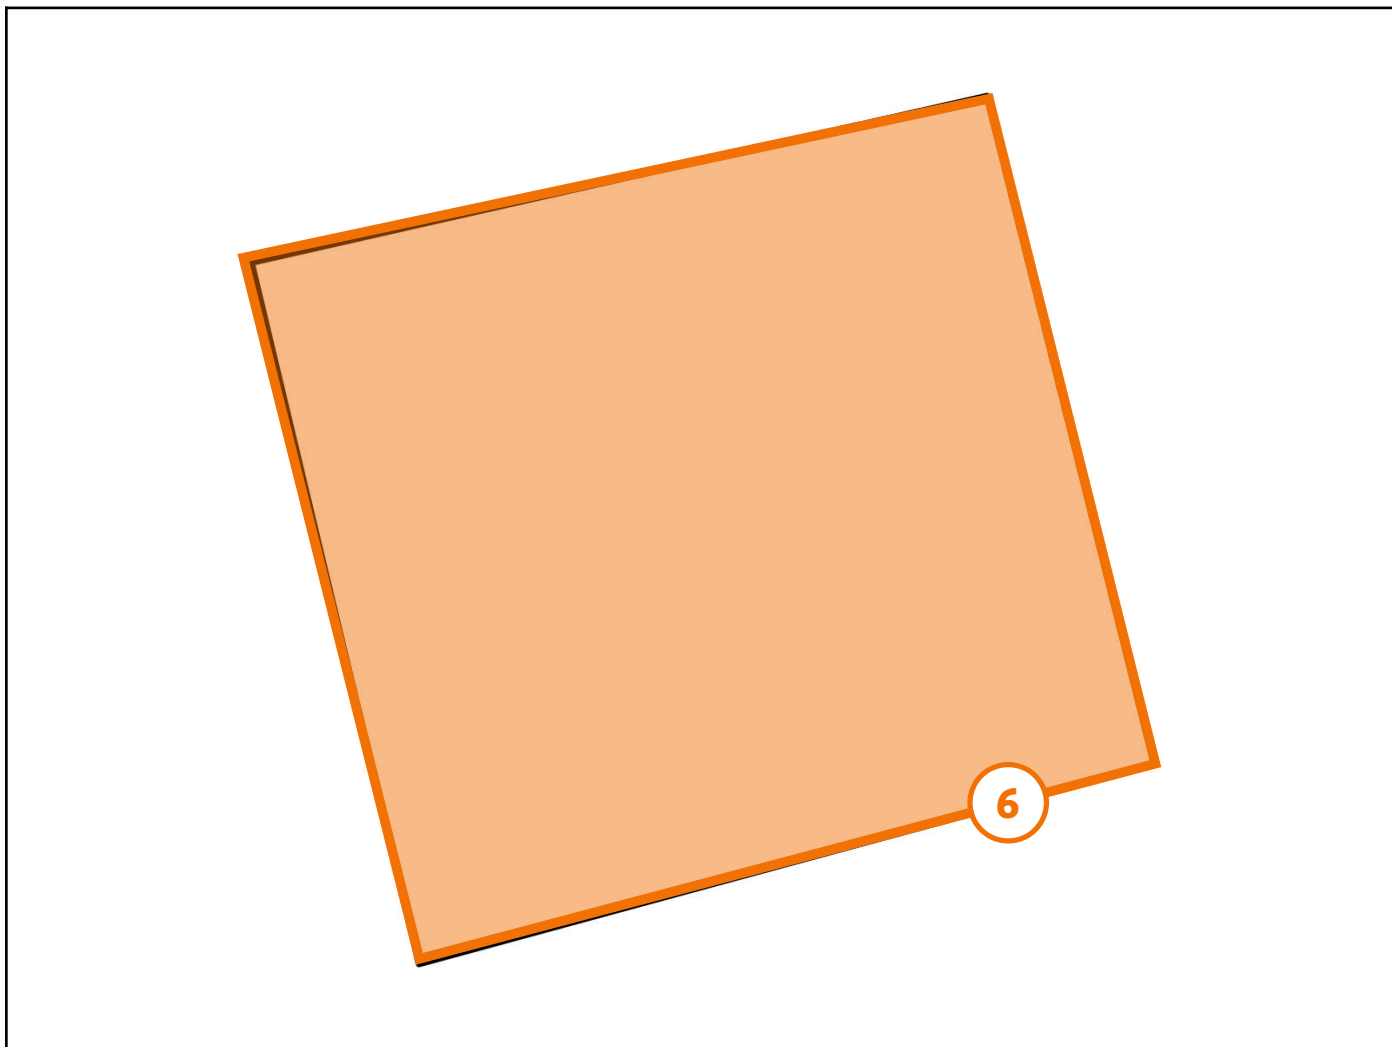
## Plan 7.1: Constructie

| Beschrijving | Type | Actie |
|---|---|---|
| 6. platen constructie | Asbestmateriaal | <a href="#">Verwijderen</a> |

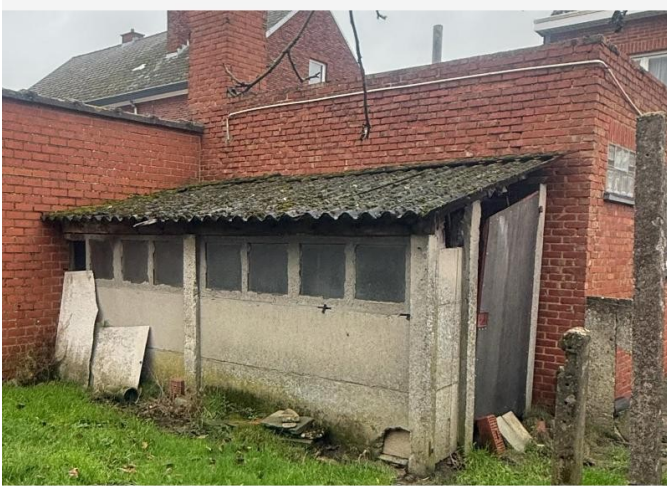
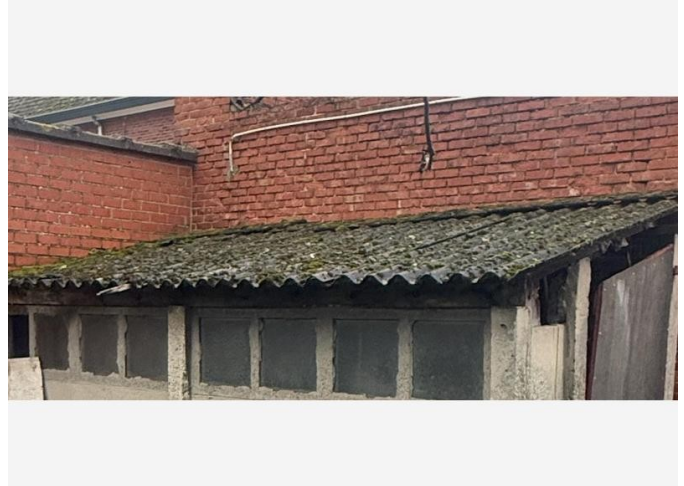
| Identificatiemethode | De asbestdeskundige beoordeelt het materiaal als asbesthoudend, en dit zonder monsternamen. |

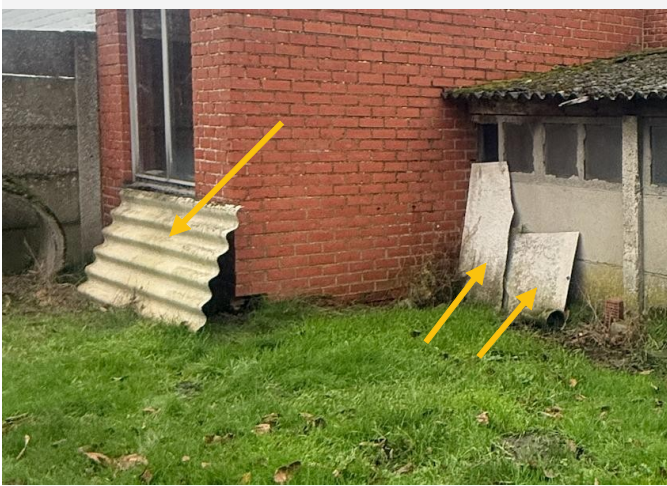
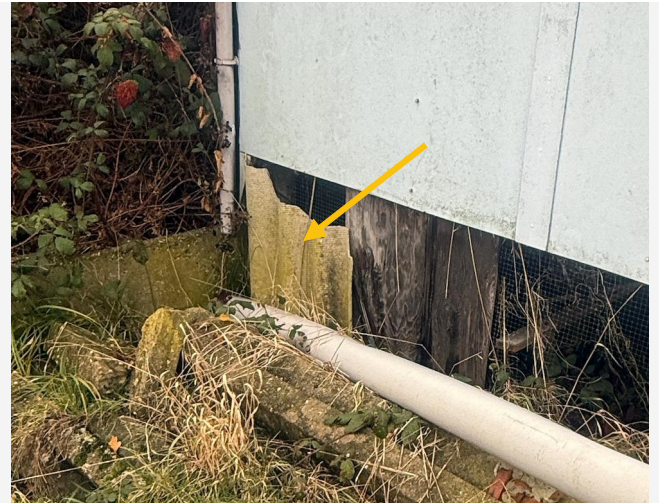
| Identificatiemethode | De asbestdeskundige beoordeelt het materiaal als asbesthoudend, en dit zonder monsternamen. |

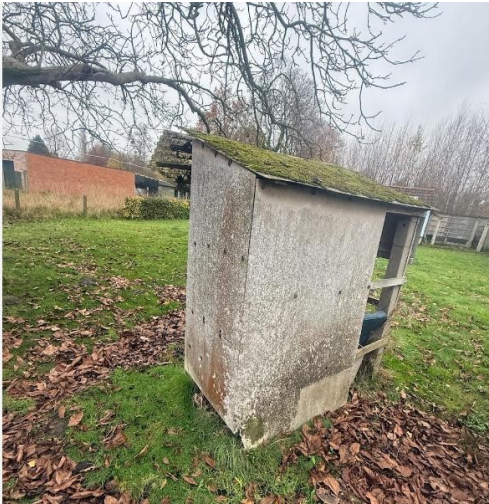
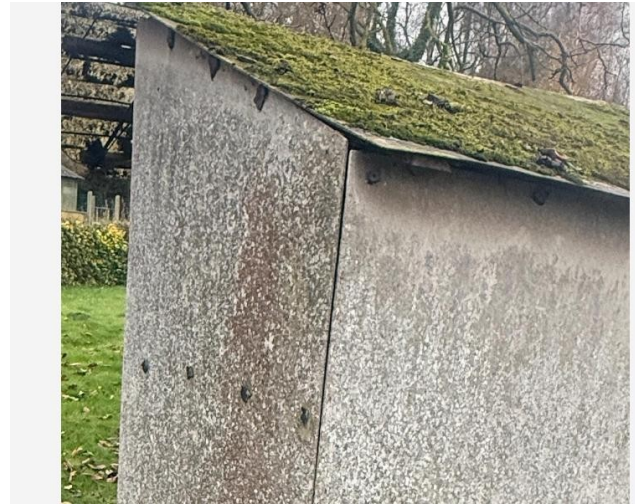
| Identificatiemethode | De asbestdeskundige beoordeelt het materiaal als asbesthoudend, en dit zonder monsternamen. |

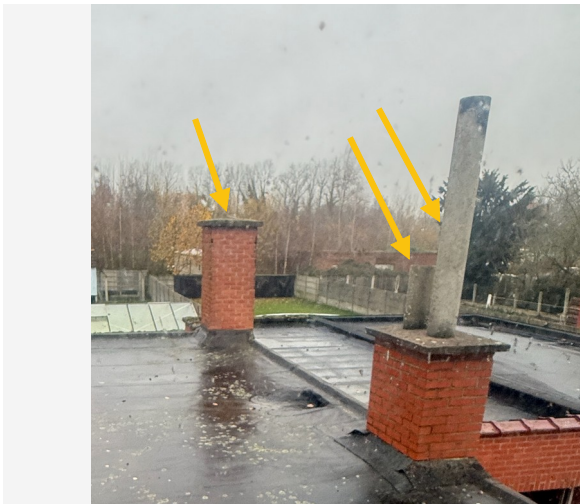
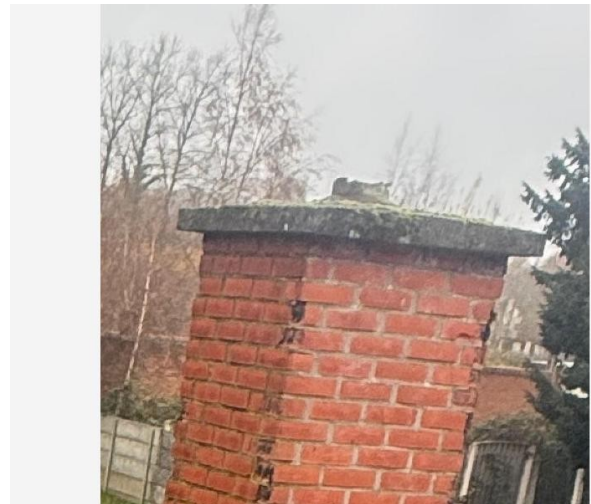
| Identificatiemethode | De asbestdeskundige beoordeelt het materiaal als asbesthoudend, en dit zonder monsternamen. |

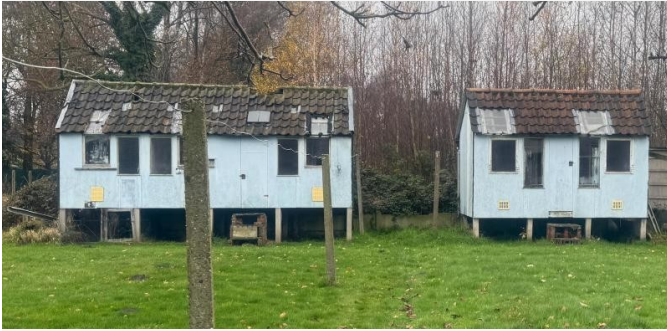
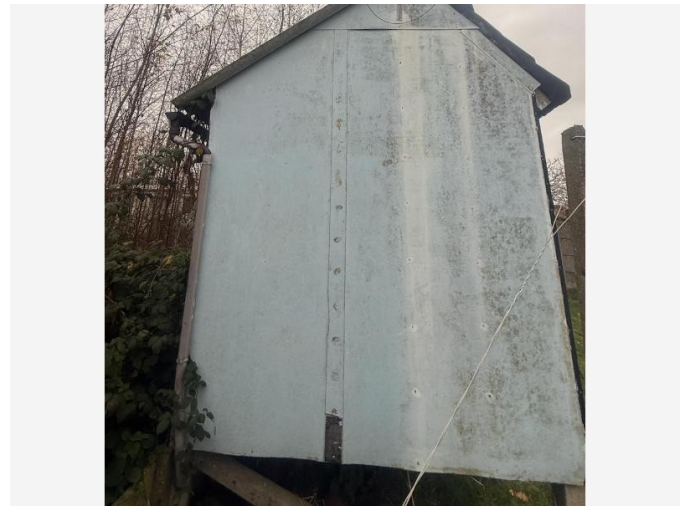
| Opmerking | totale lengte onbekend. |

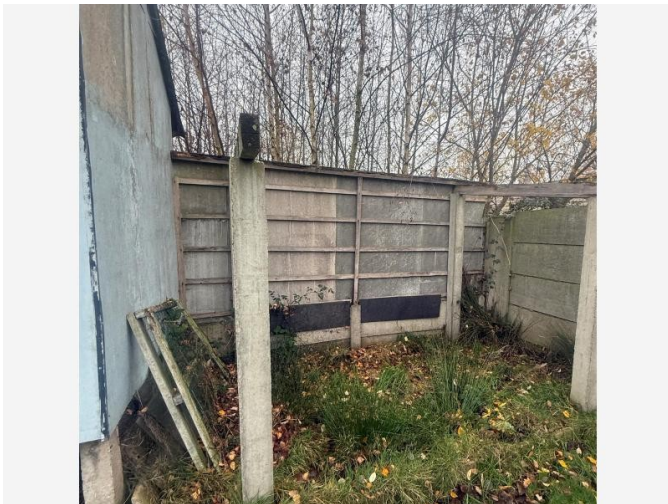
| Identificatiemethode | De asbestdeskundige beoordeelt het materiaal als asbesthoudend, en dit zonder monsternamen. |

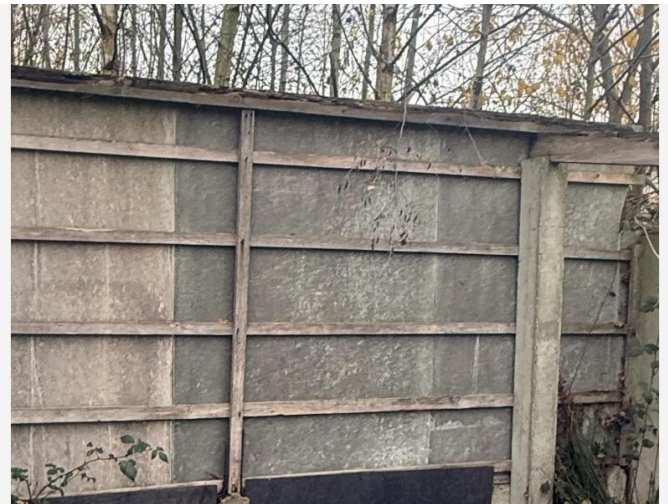
Detailfoto

Het asbestmateriaal valt onder de mijlpaal van 2034.

Verwijderen

- Zorg voor een veilig beheer. Vermijd het beschadigen van het asbestmateriaal. Controleer de toestand jaarlijks op wijzigingen.
- Verwijder dit asbestmateriaal zo snel mogelijk. Volg de toestand goed op.
- Voer bijkomende staalname(s) uit.

- Eenvoudige handelingen: mag via doe-het-zelf of door werknemer(s) met opleidingsattest eenvoudige handelingen  
Hechtgebonden asbest die op een veilige manier verwijderd mag worden volgens richtlijnen éénvoudige handelingen.

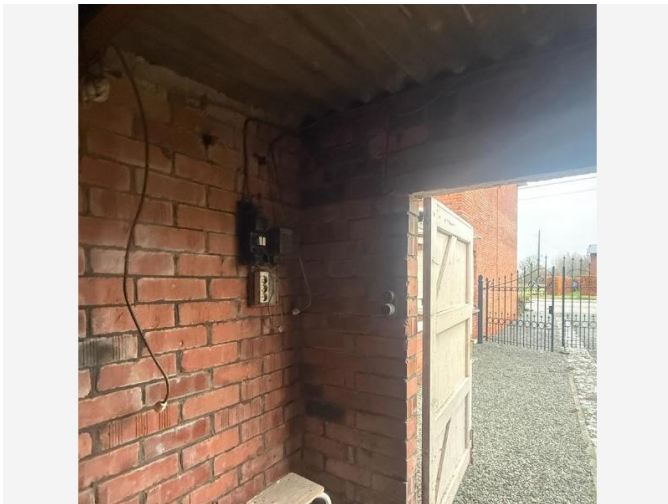
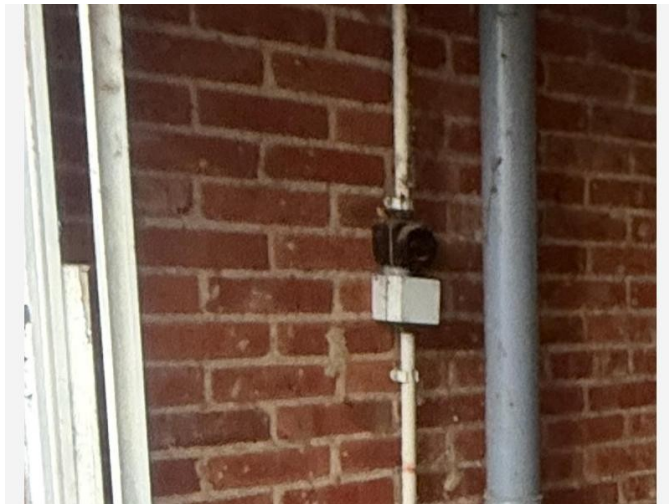
Overzichtsfoto

| Eindbeoordeling materiaalrisico | Verhoogd materiaalrisico en/of verhoogde kans op vezelvrijgave |

| Asbestsoort (vezeltype) | Crocidoliet aanwezig |
| Toestand van het materiaal | Matig beschadigd, matig verweerd |

| Beschrijving | Grijze platen bijgebouw rechts achteraan |
| Asbestmateriaal | Dak- en gevelbekleding - Plaat |
| Hoeveelheid (oppervlakte - dikte - aantal) | • 6,00 m <sup>2</sup> - 2,00 cm - 1 stuk |

Zorgvuldig beheren

- Zorg voor een veilig beheer. Vermijd het beschadigen van het asbestmateriaal. Controleer de toestand jaarlijks op wijzigingen.
- Voer bijkomende staalname(s) uit.

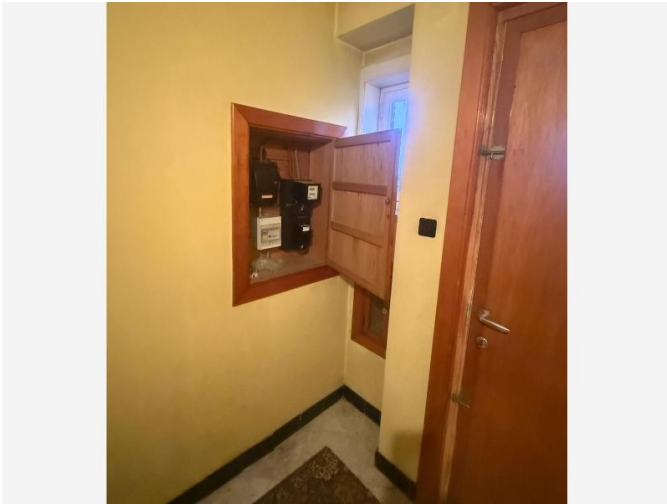
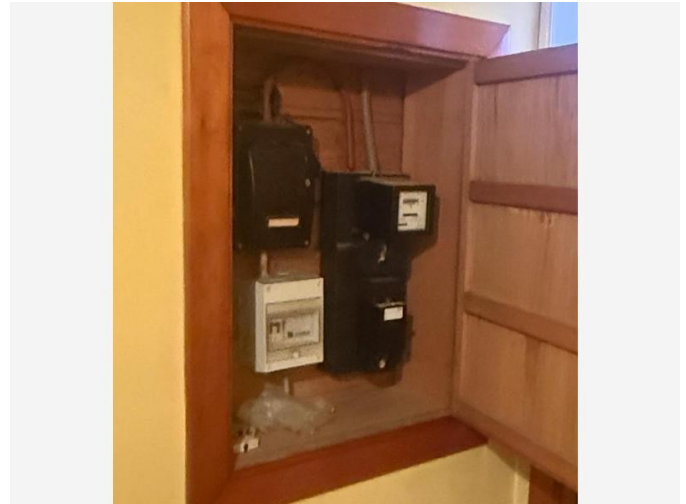
Overzichtsfoto

| Identificatiemethode | <p>De asbestdeskundige beoordeelt het materiaal als asbestverdacht en dus asbesthoudend, en dit zonder monstername.</p> <p>Motivatie: De monstername brengt andere schade aan dan schade die inherent is aan de monstername.</p> |

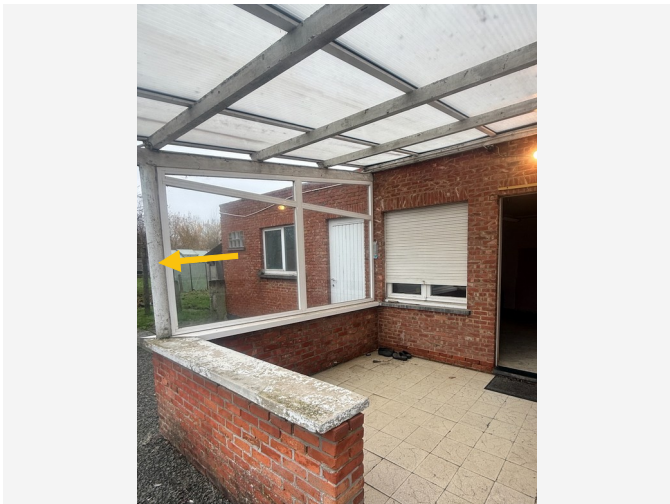
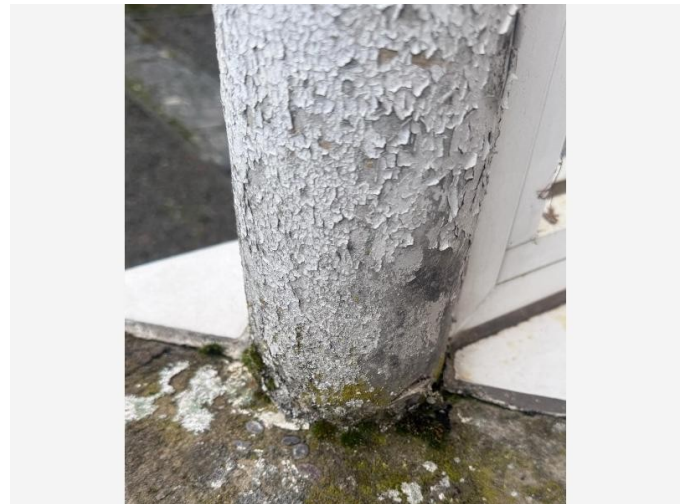
Overzichtsfoto

| Identificatiemethode | <p>De asbestdeskundige beoordeelt het materiaal als asbestverdacht en dus asbesthoudend, en dit zonder monstername.</p> <p>Motivatie: De monstername brengt andere schade aan dan schade die inherent is aan de monstername.</p> |
