# Asbestinventarisatetest

Hoogstraat 40, 2580 Putte

Attestnummer : 20251216-000052.000

**Asbestveilig** (maar niet asbestvrij)

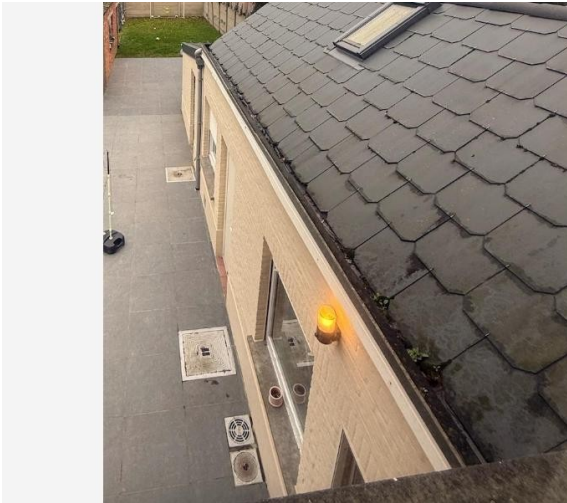
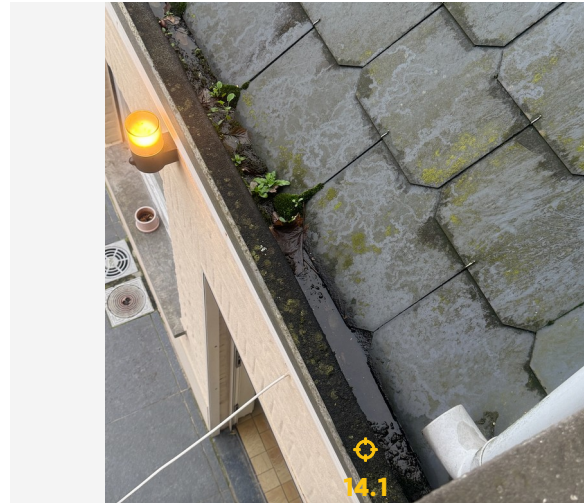
| Identificatiemethode | Een monstername door de asbestdeskundige met laboanalyse door een asbestlabo. |

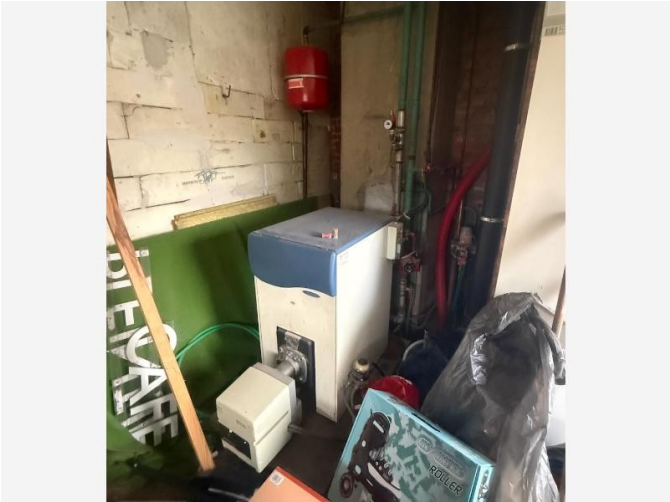
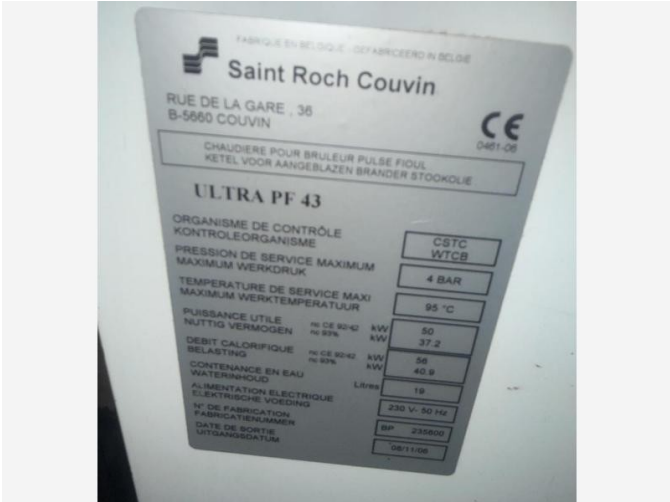
| Beschrijving | Notitie | Terug te vinden op plannen |
|---|---|---|
| Fiche 17: CV | bouwjaar : 2006 | Plan 1.2: Gelijkvloers |
