# Asbestinventarisatetest

Jozef Wautersstraat 95, 2830 Willebroek

Attestnummer : 20250114-000324.000

Uitgegeven op : 14.01.2025

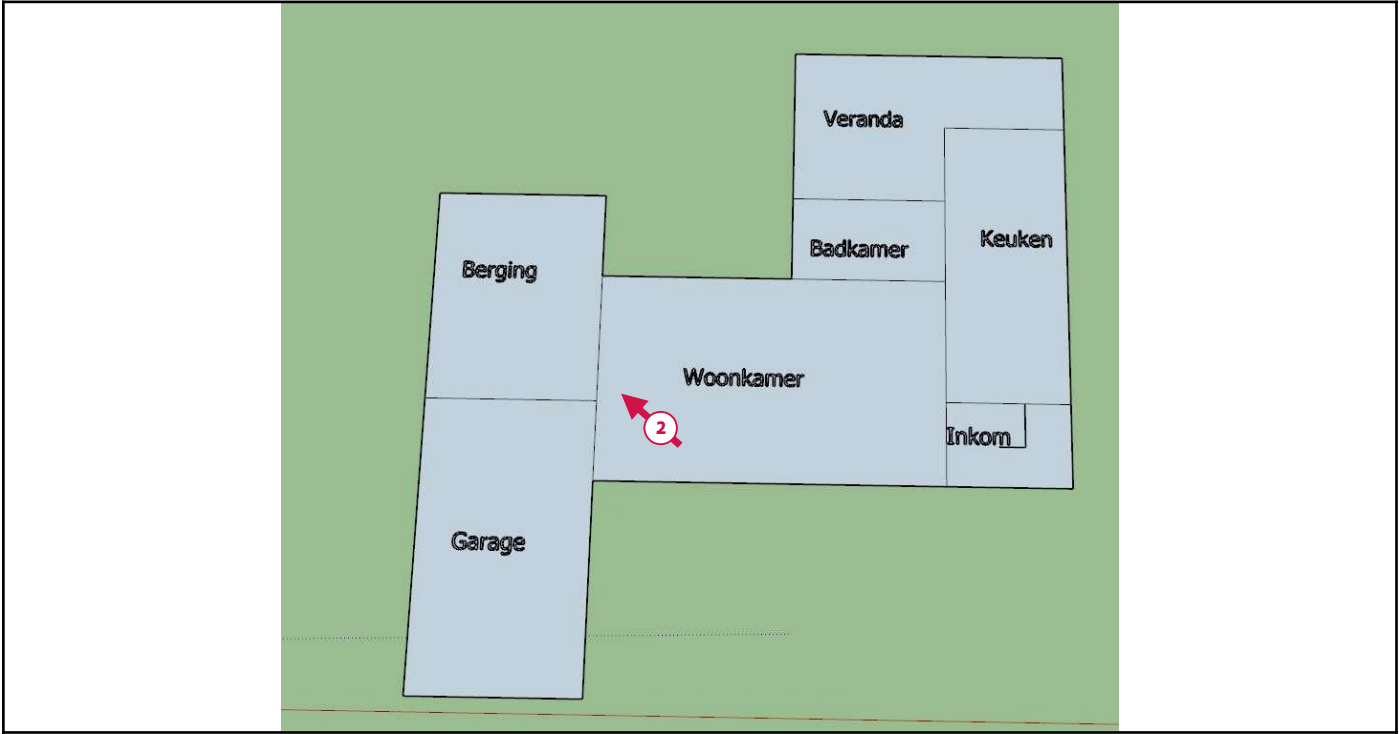
# Plan 1.1: GLV

| Beschrijving | Type | Actie |
|---|---|---|
| 2. Dichting gaskachel | Asbestmateriaal | Dringend verwijderen |

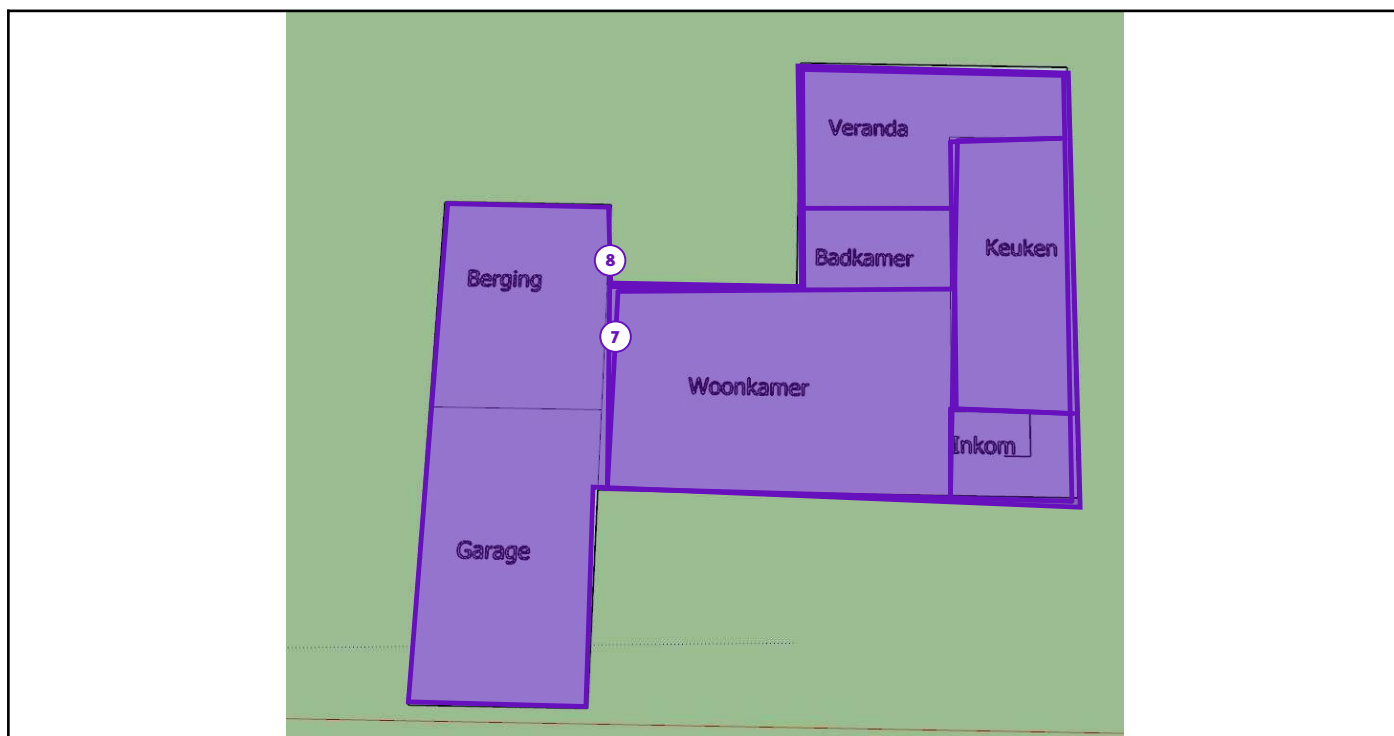
## Plan 1.2: GLV (1.1)

| Beschrijving | Type | Actie |
|---|---|---|
| 8. Geen pleisterwerk op het plafond vastgesteld | Advies | - |

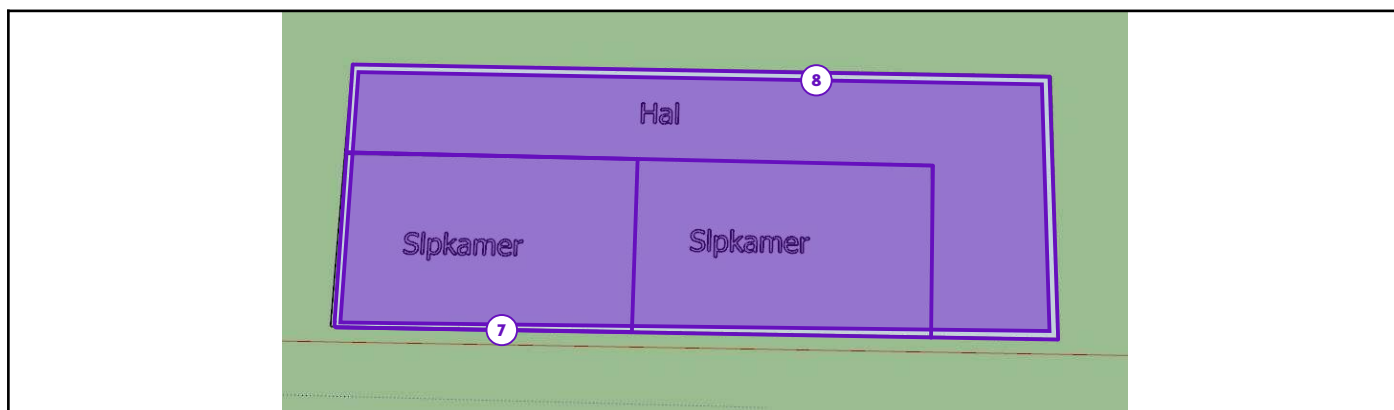
## Plan 1.3: V1

| Beschrijving | Type | Actie |
|---|---|---|
| 8. Geen pleisterwerk op het plafond vastgesteld | Advies | - |

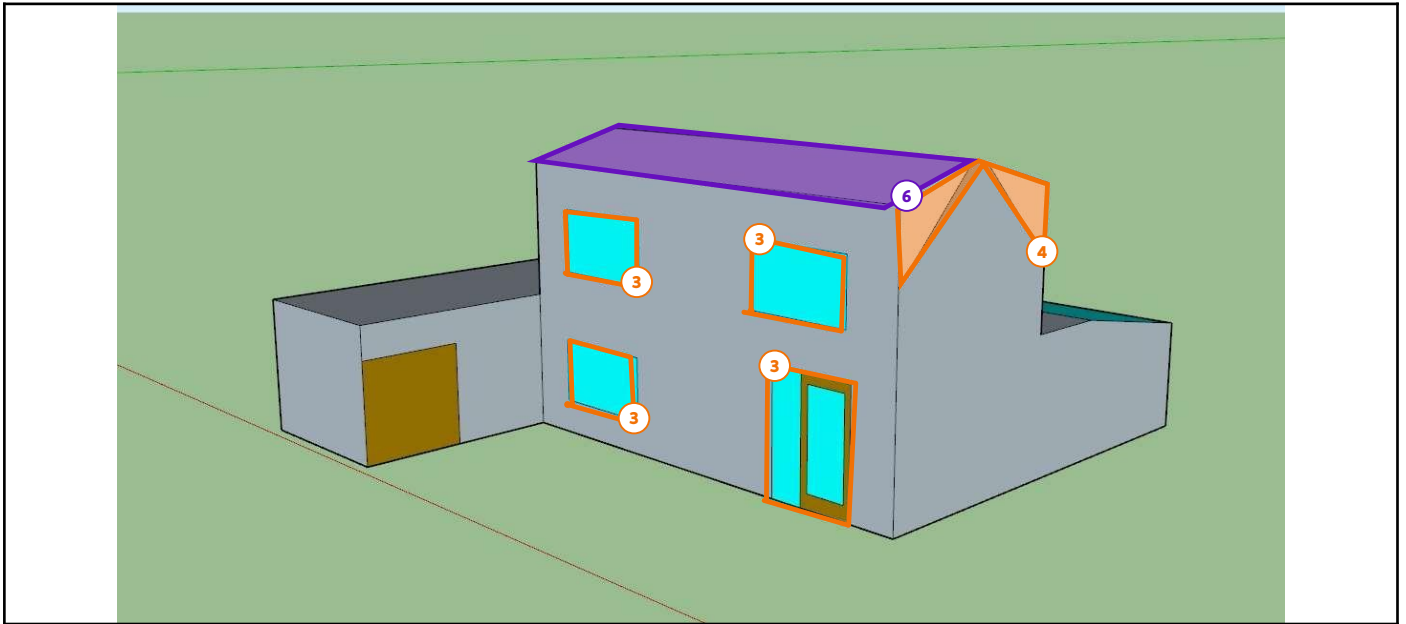
## Plan 1.4: Voor-linkergevel

| Beschrijving | Type | Actie |
|---|---|---|
| 6. Hoofddak | Beperking | - |

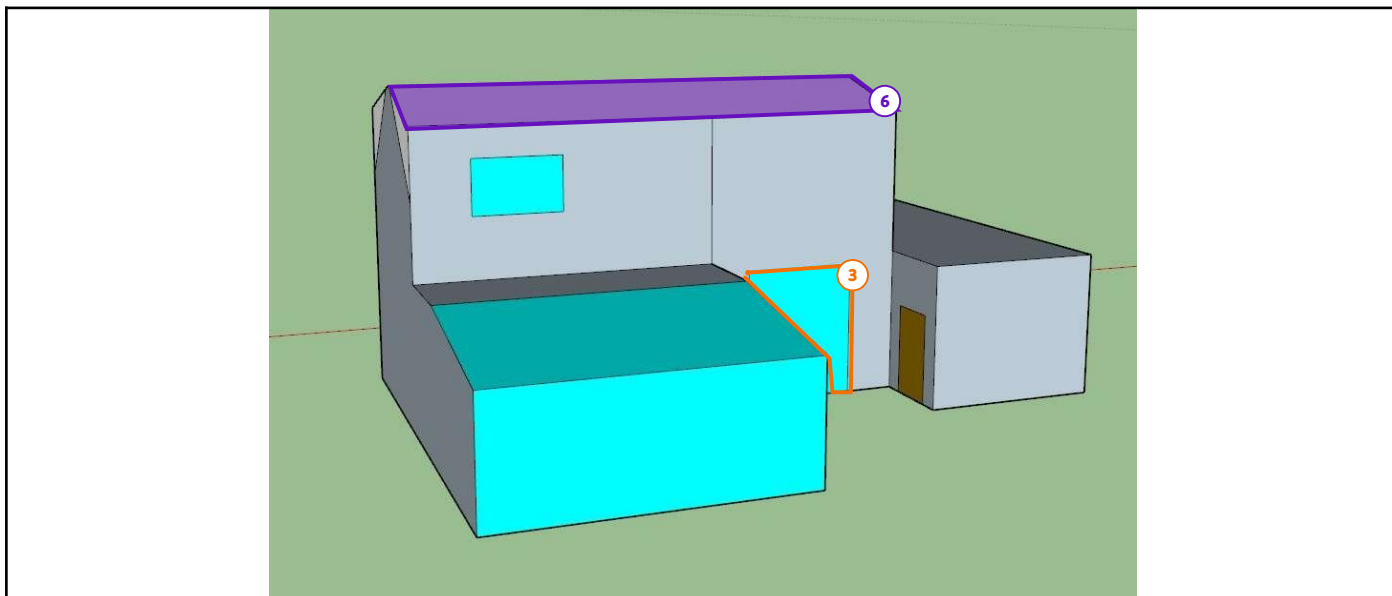
## Plan 1.5: Achtergevel

| Beschrijving | Type | Actie |
|---|---|---|
| 6. Hoofddak | Beperking | - |

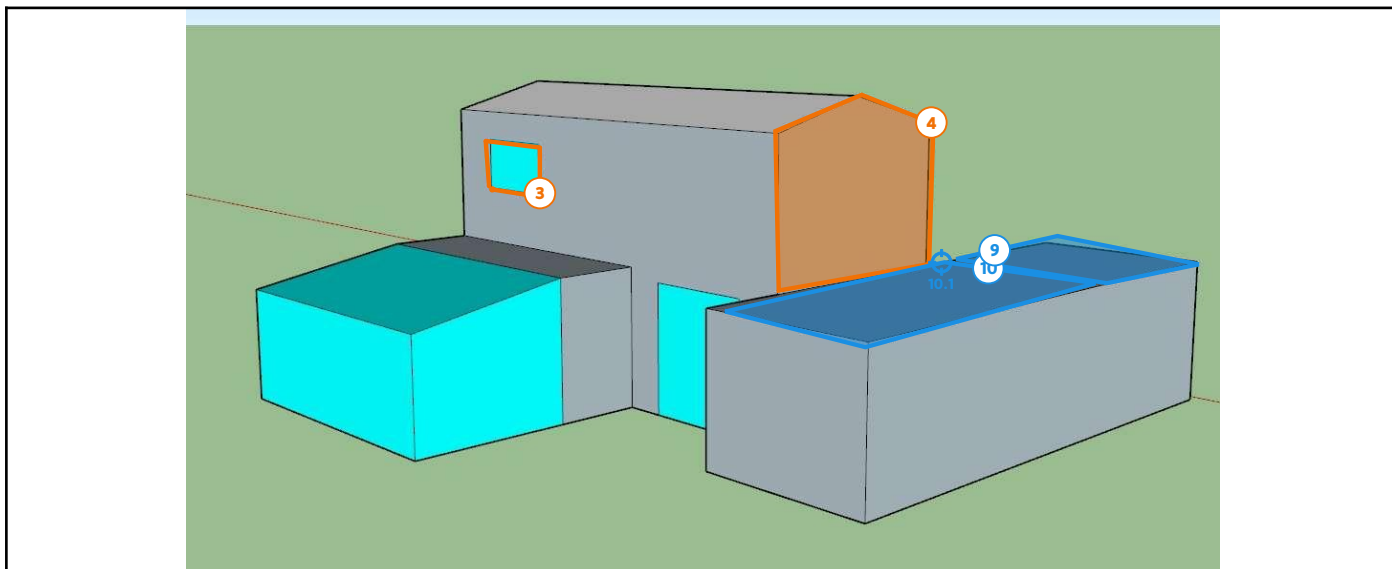
## Plan 1.6: Rechtergevel

| Beschrijving | Type | Actie |
|---|---|---|
| 10.1 Code: 14/1/25-W3 | Puntmonster | - |

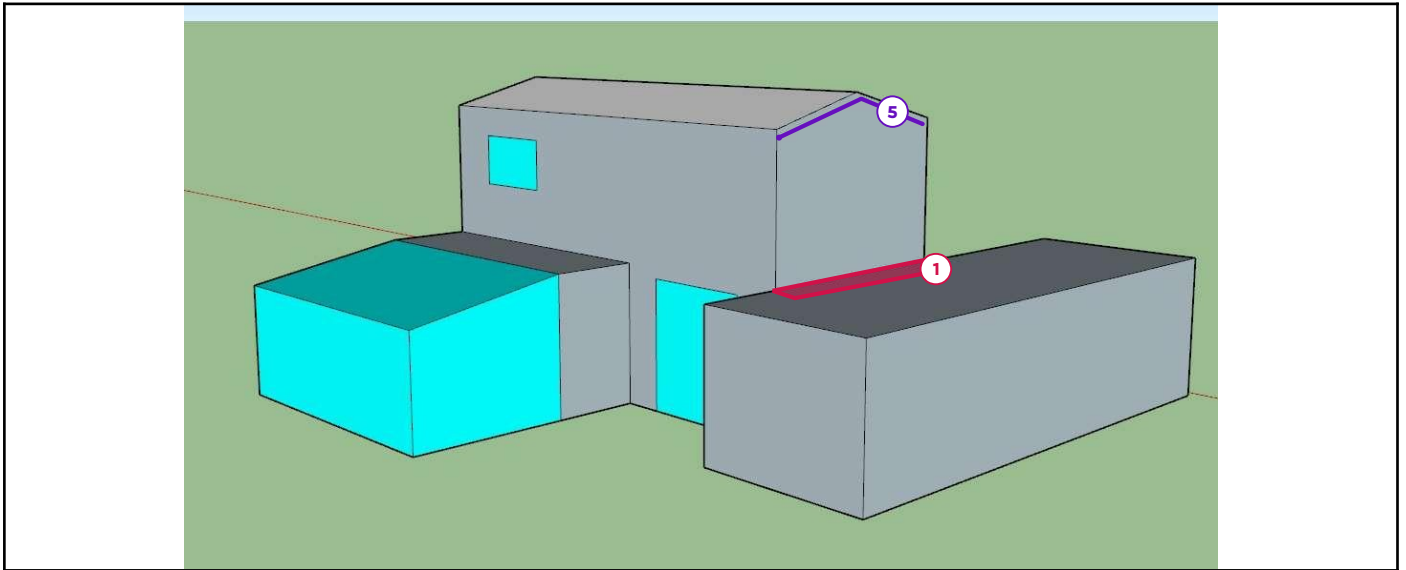
## Plan 1.7: Rechtergevel (1.1)

| Beschrijving | Type | Actie |
|---|---|---|
| 5. Onderdak niet waarneembaar | Beperking | - |
