# Asbestinventarisat attest

Provinciale Steenweg 361, 2627 Schelle

Attestnummer : 20260129-000038.000

Uitgegeven op : 29.01.2026

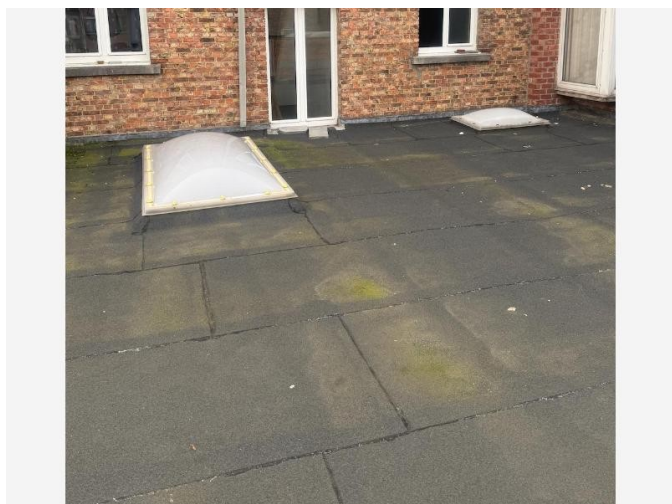
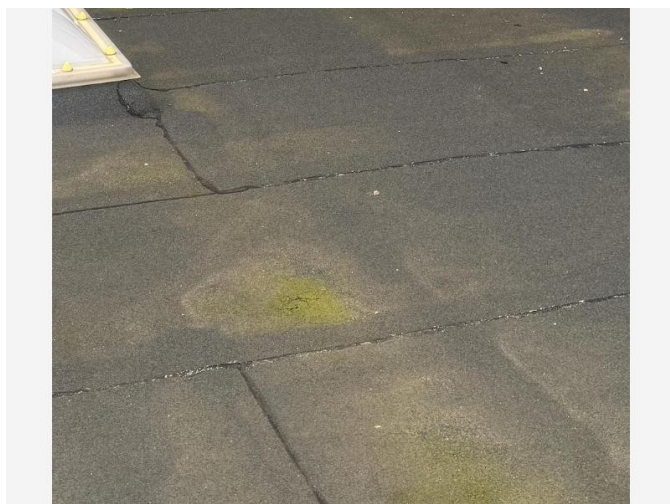
## Fiche 14: plat dak

| Beschrijving | Notitie | Terug te vinden op plannen |
|---|---|---|
| Fiche 14: plat dak | opkuis oude roofing.<br>geplaatst in 2021. | Plan 1.4: 1ste verdieping<br>Plan 1.6: Zolder |
