# Asbestinventarisatetest

Buizegemlei 124/6, 2650 Edegem

Attestnummer : **20260119-000029.000**

Uitgegeven op : **19.01.2026**

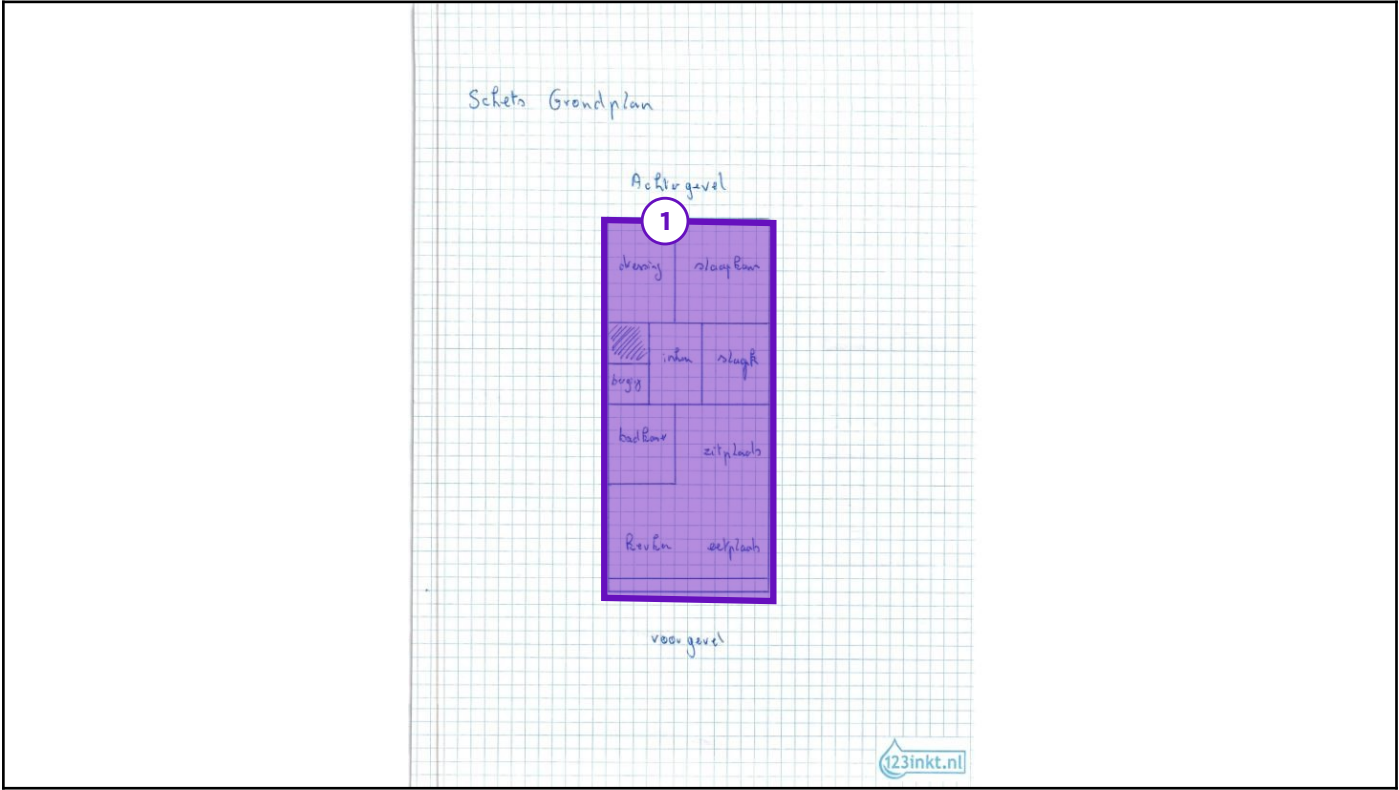
# Plan 1.1: schets grondplan

| Beschrijving | Type | Actie |
|---|---|---|
| 1. algemeen asbestverdachte materialen | Advies | - |

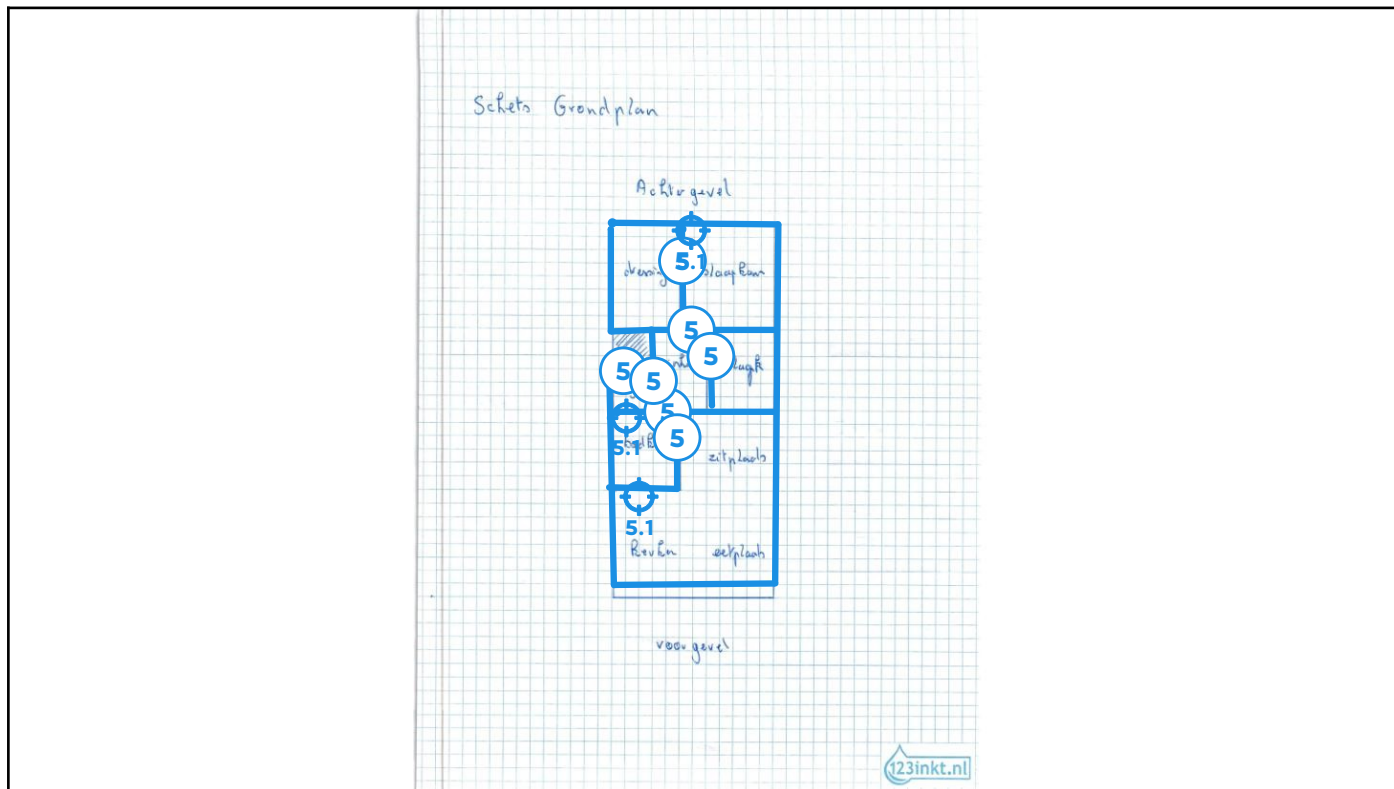
## Plan 1.2: schets grondplan

| Beschrijving | Type | Actie |
|---|---|---|
| 5.1 Code: m1 | Mengmonster | - |

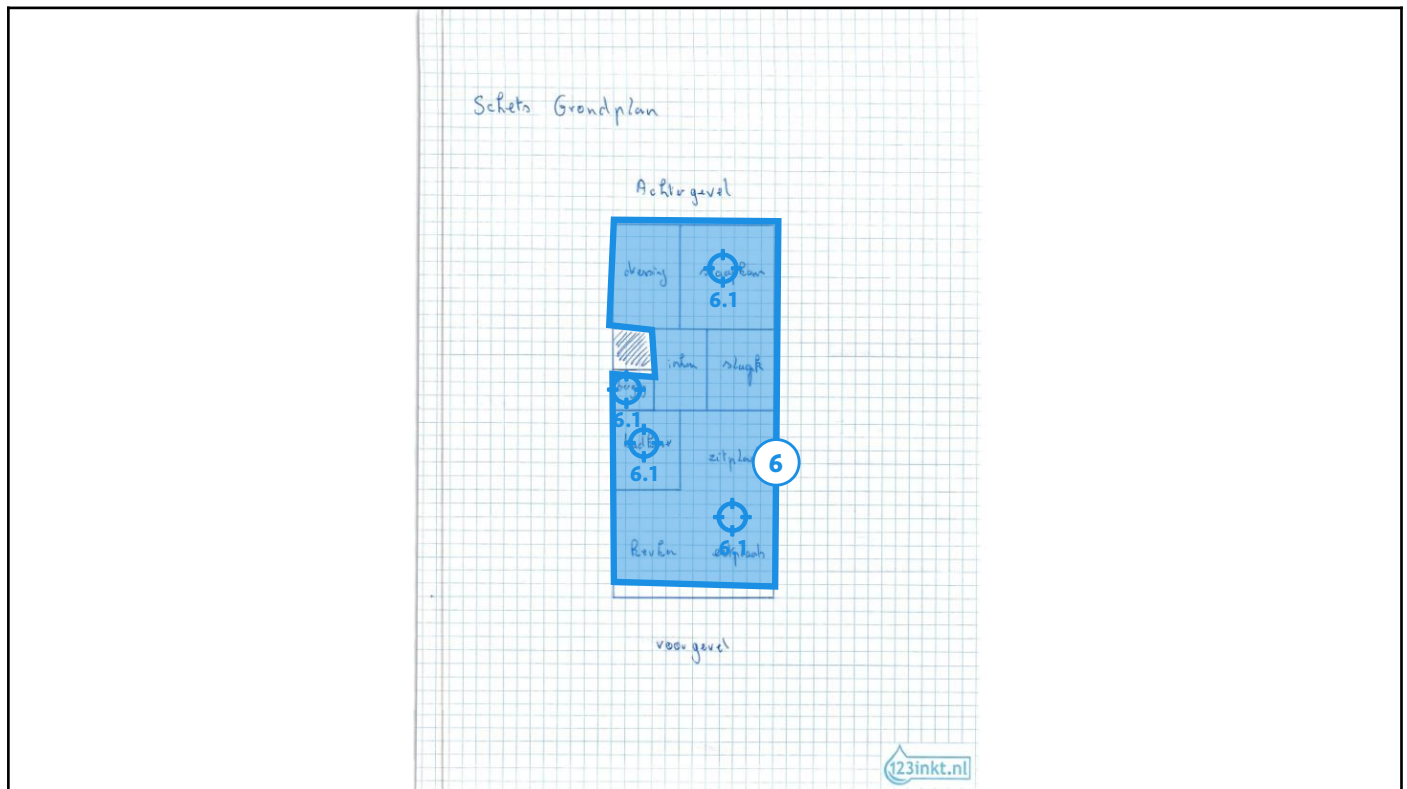
## Plan 1.3: schets grondplan

| Beschrijving | Type | Actie |
|---|---|---|
| 6.1 Code: m2 | Mengmonster | - |

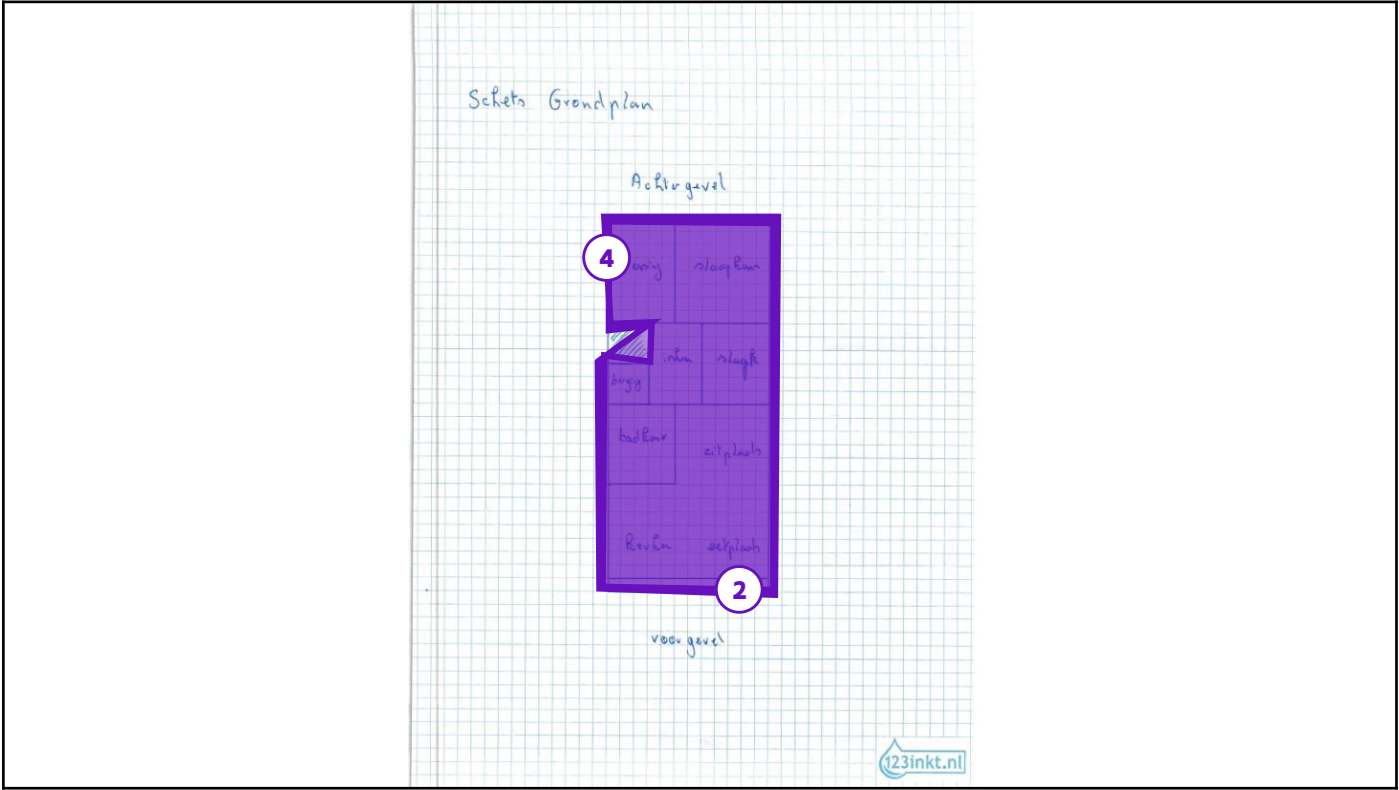
# Plan 1.4: schets grondplan

| Beschrijving | Type | Actie |
|---|---|---|
| 4. lijmlaag onder vloertegels | Advies | - |
