# Asbestinventarisatetest

Hoogstraat 133, 2580 Putte

Attestnummer : 20240411-000510.000

Uitgegeven op : 11.04.2024

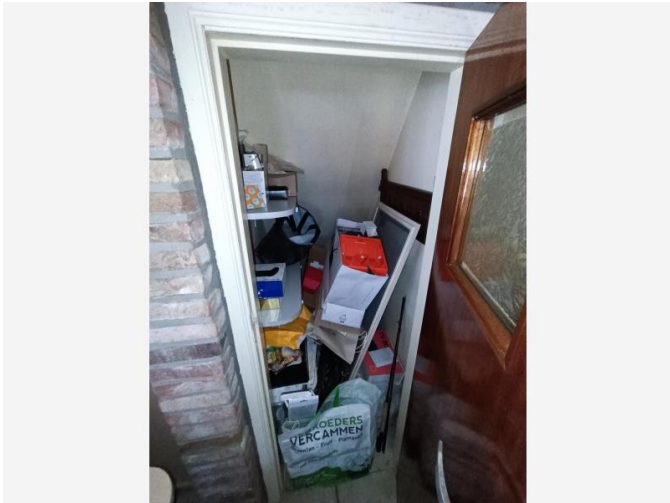
Situeringsfoto

| Opmerking | <p>Mastiek zit tussen het raam/deurkader en de muur.</p> <p>Betreft +/- 63 lm.</p> <p>Een staalname was niet mogelijk aangezien de eigenaar deze opdracht zonder stalen wenste. Zie bewijsdocument hiervan in bijlage. De mastiek word opgenomen in de databank als asbest-verdacht.</p> <p>Het gewicht en lm is een beredeneerde schatting. Er worden geen rechten verleend aan deze oppervlaktes. De dikte is een schatting die voorkomt uit de monsterplaatsen en is daarom niet altijd representatief.</p> |
