# Asbestinventarisatetest

Korte Welvaart 3, 3140 Keerbergen

Attestnummer : 20250315-000036.000

**Niet-asbestveilig**

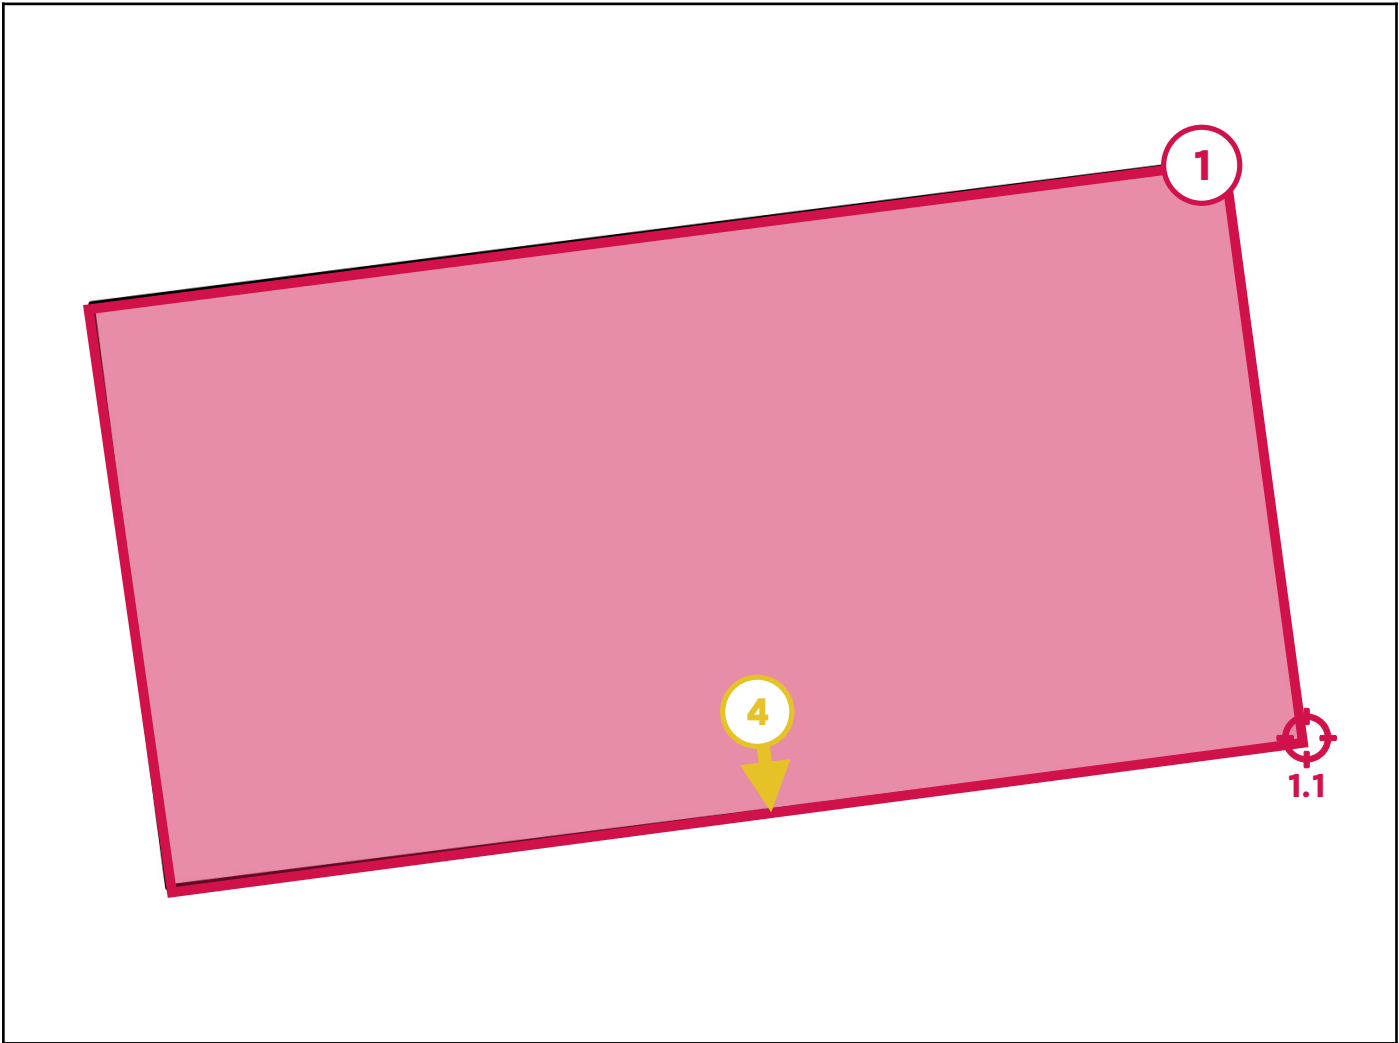
# Plan 2.1: Bijgebouw plan

| Beschrijving | Type | Actie |
|---|---|---|
| 4. elektrische installatie | Asbestmateriaal | Zorgvuldig beheren |
