# Asbestinventarisatattest

Oude Putsebaan 30, 3140 Keerbergen

Attestnummer : 20260206-000318.000

**Asbestveilig** (maar niet asbestvrij)

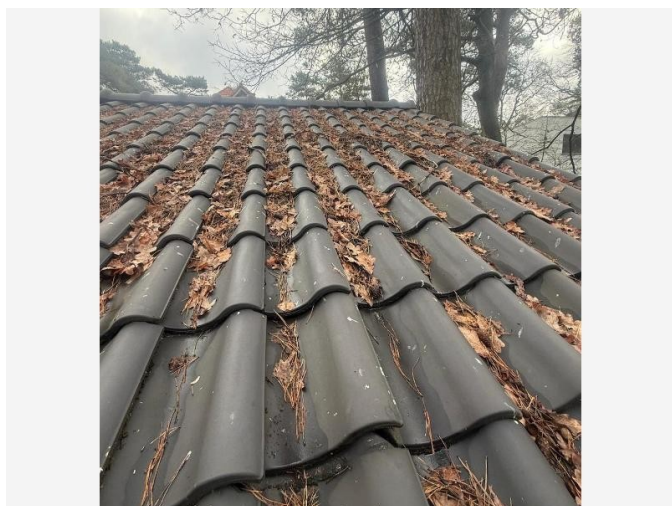
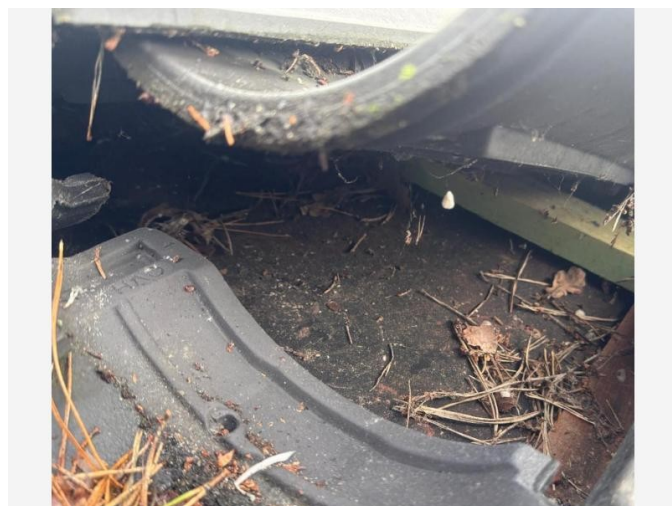
## Fiche 9: onder de dakpannen bijgebouw

| Beschrijving | Type | Actie |
|---|---|---|
| 9. onder de dakpannen bijgebouw | Overige ruimte of materiaal | - |
