Asbestinventarisatetest

Alice Nahonstraat 13, 2580 Putte

Attestnummer : 20260204-000386.001

Uitgegeven op : 20.02.2026

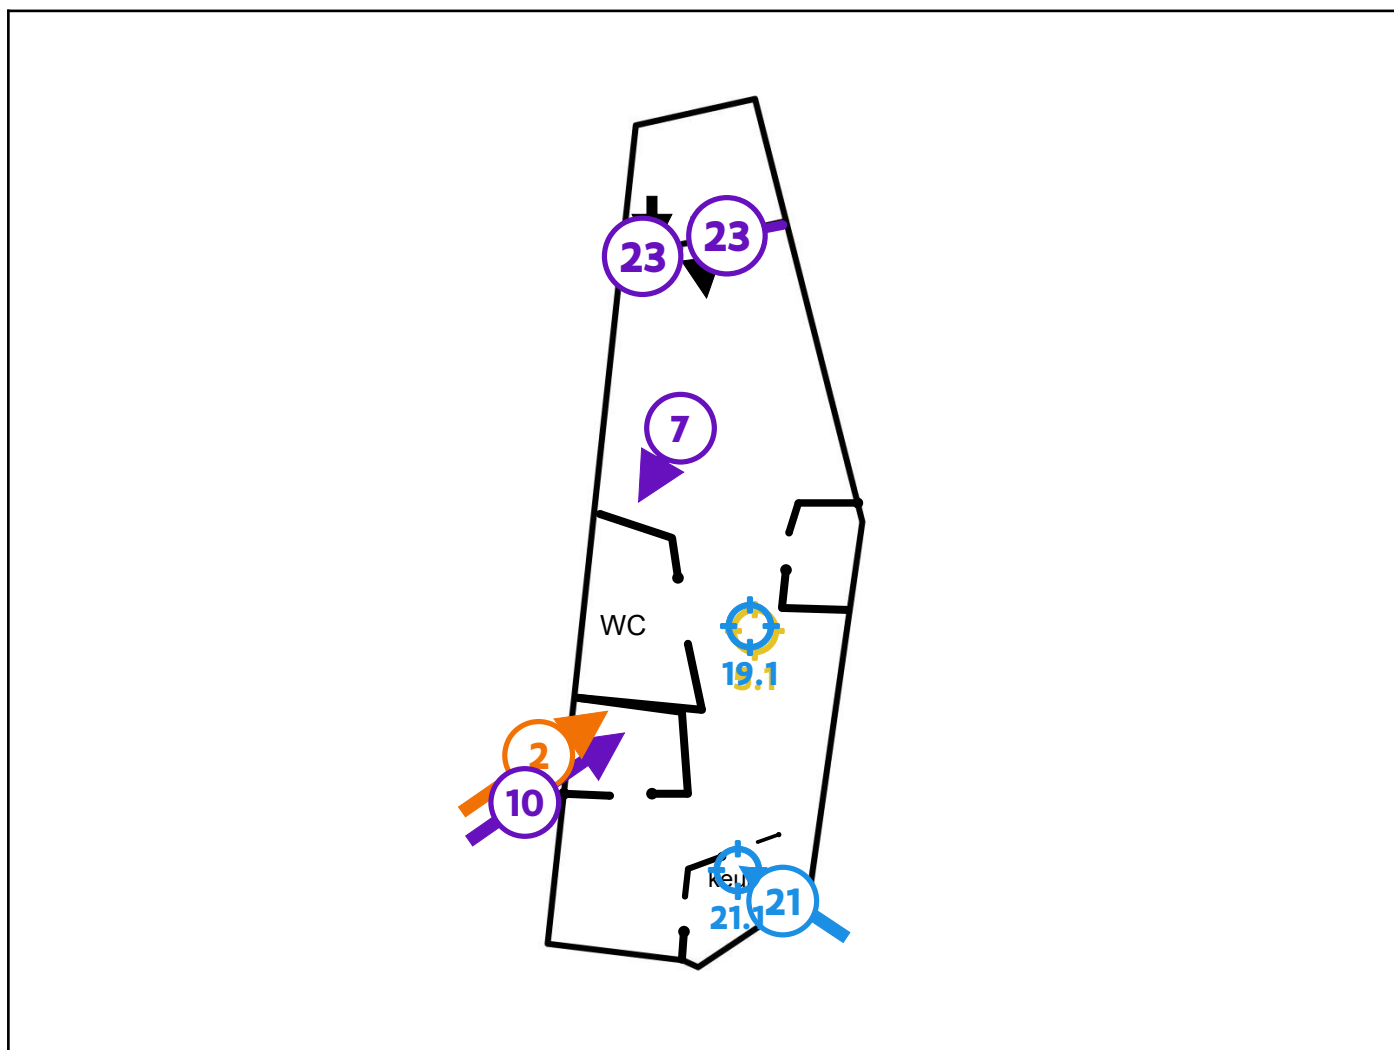
Plan 1.1: Gelijkvloers

Beschrijving	Type	Actie
2. roetluik	Asbestmateriaal	Verwijderen
5. Plaat plafond GLV	Asbestmateriaal	Zorgvuldig beheren
5.1 Code: M09	Puntmonster	-
7. kruipkelder (toegangsluik naast sanitair gelijkvloers)	Beperking	-
10. CV	Beperking	-
19. Bitumen folie plafond GLV	Geen asbest	-

19.1 Code: M10	Puntmonster	-
21. Anti-dreun spoelbak GLV	Geen asbest	-
21.1 Code: M08	Puntmonster	-
23. mastiek (overige)	Overige ruimte of materiaal	-

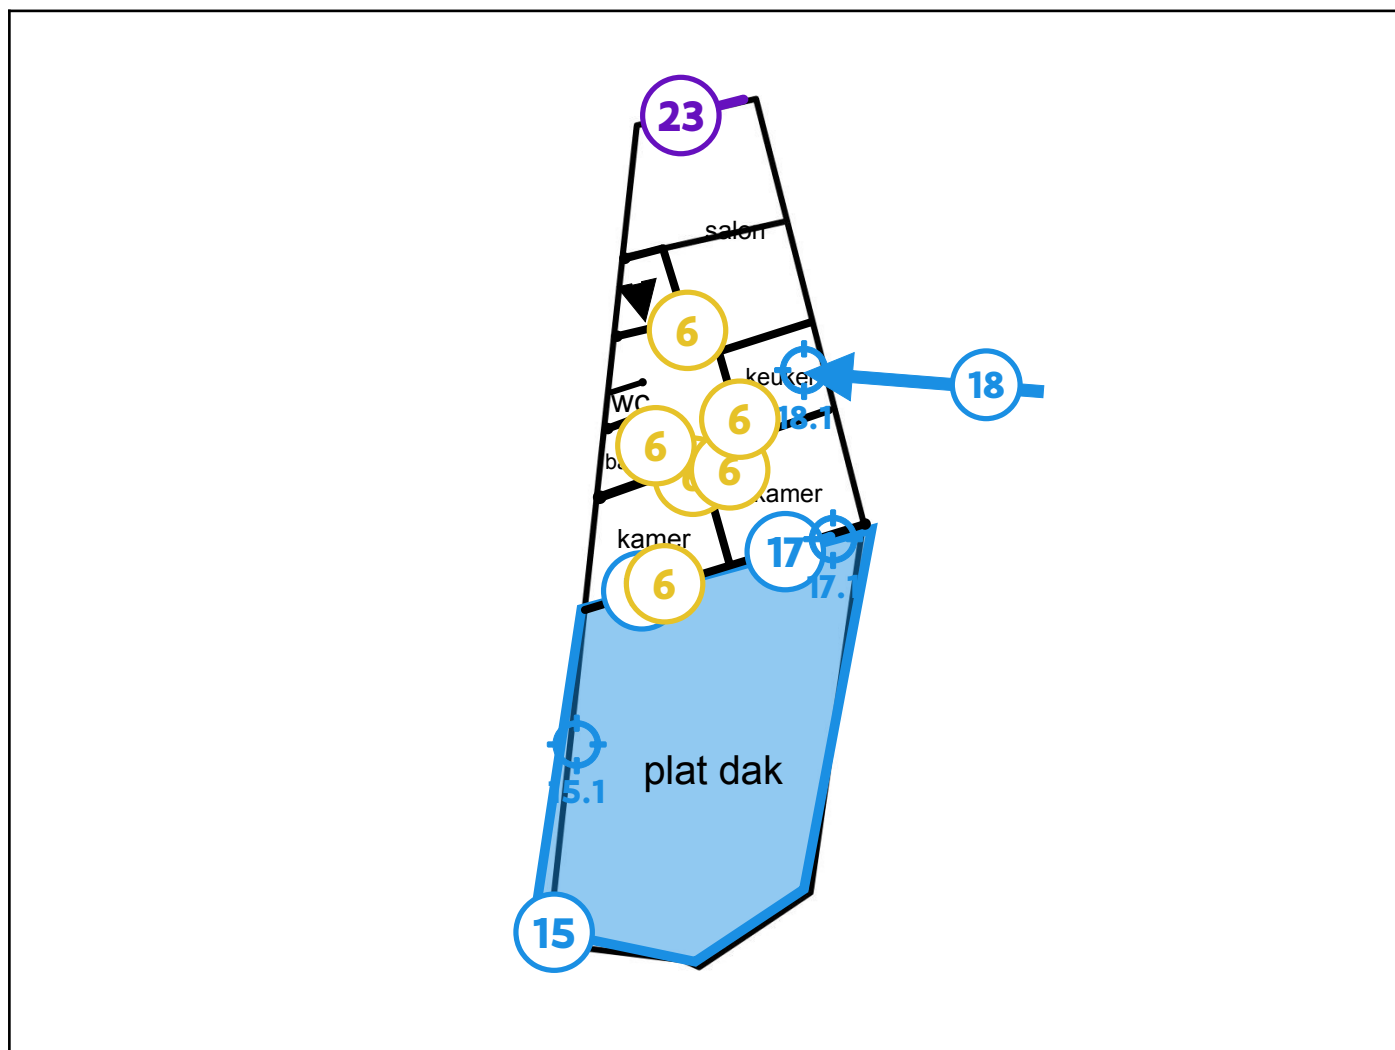
Plan 1.4: 1ste verdieping

Beschrijving	Type	Actie
6. deurdorpels	Asbestmateriaal	Zorgvuldig beheren
15. Roofing 1eV	Geen asbest	-
15.1 Code: M02	Puntmonster	-
17. Mastiek 1eV achterkant	Geen asbest	-
17.1 Code: M01	Puntmonster	-
18. Coating spoelbak 1eV	Geen asbest	-
18.1 Code: M07	Puntmonster	-

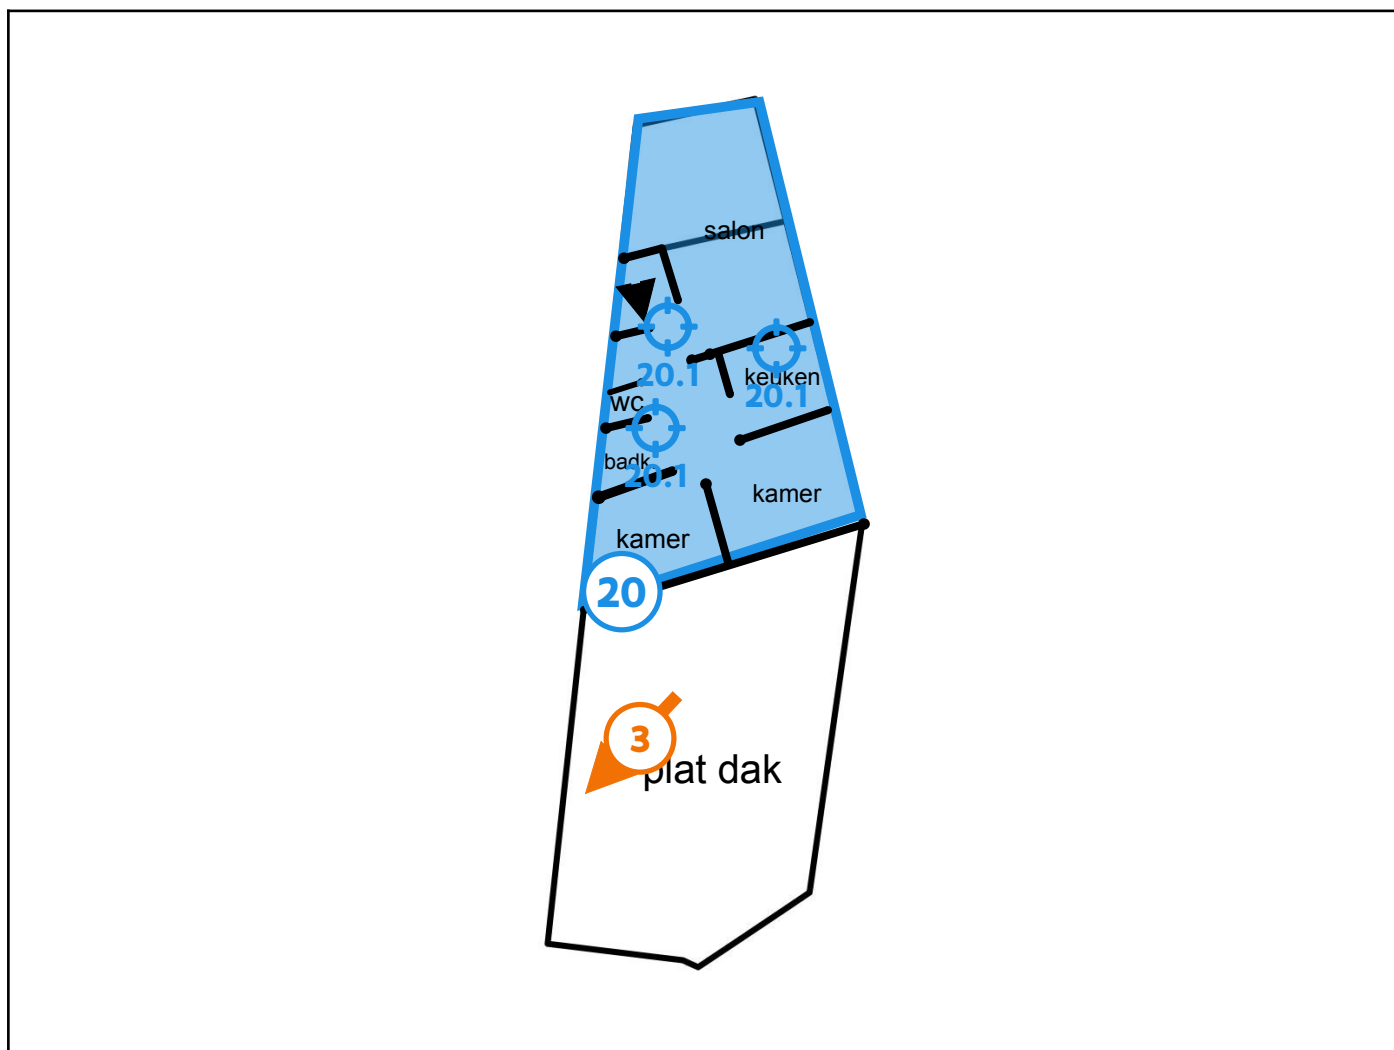
Plan 1.5: 1ste verdieping

Beschrijving	Type	Actie
3. cementbuis	Asbestmateriaal	Verwijderen
20. pleister plafond	Geen asbest	-
20.1 Code: M06	Mengmonster	-

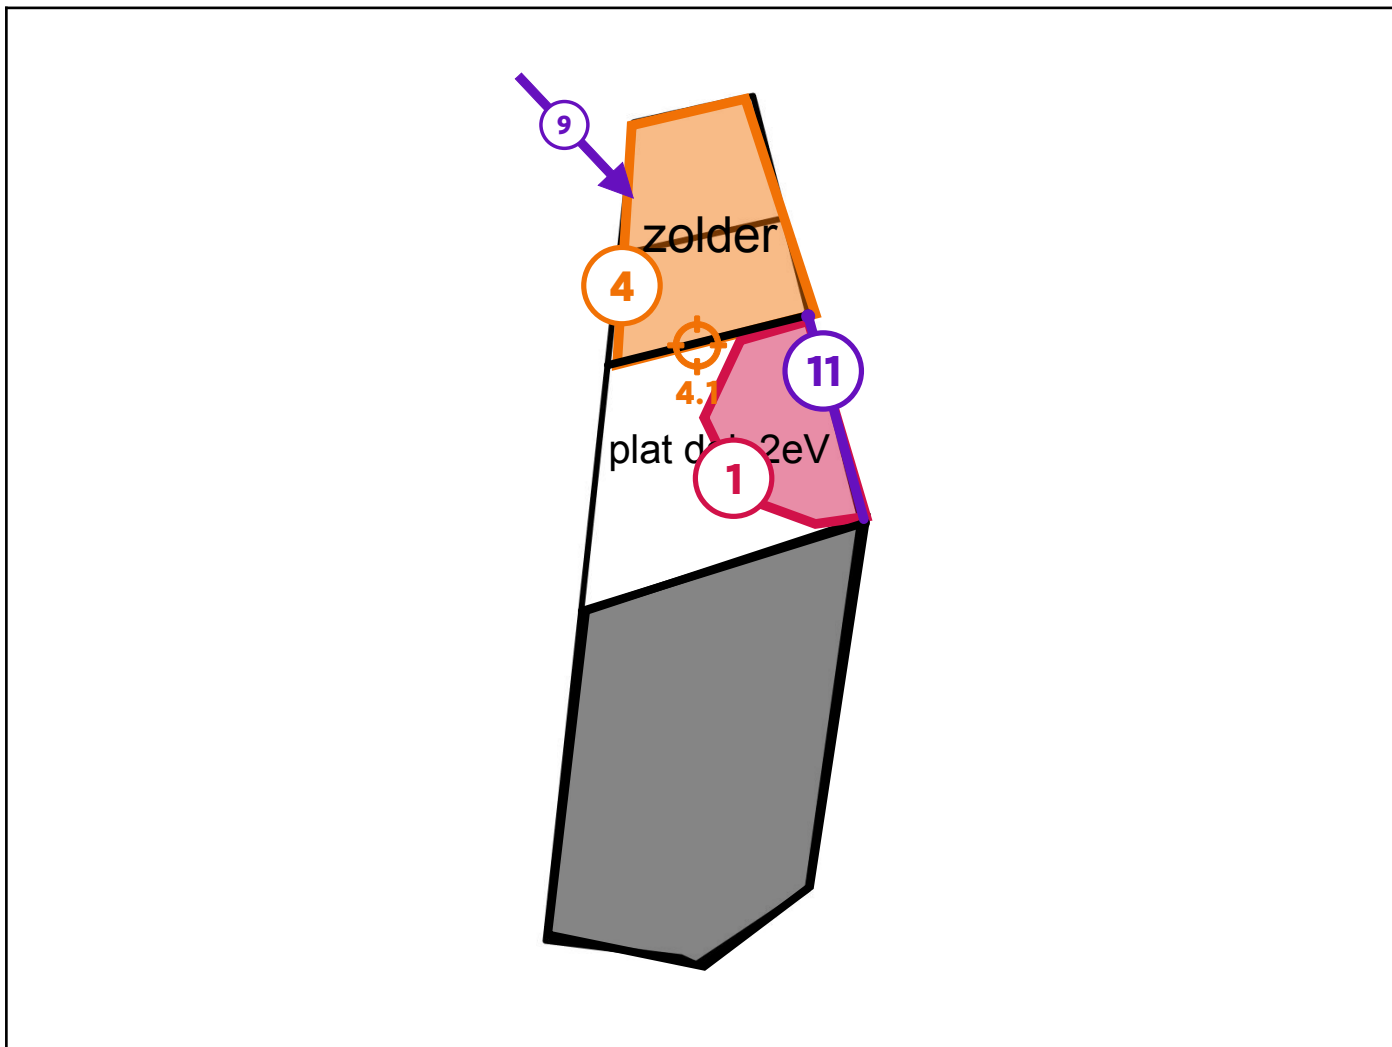
Plan 1.7: Zolder / Bovenaanzicht

Beschrijving	Type	Actie
1. losliggende leien (van zijgevel buur)	Asbestmateriaal	Dringend verwijderen
4. Dakleien	Asbestmateriaal	Verwijderen
4.1 Code: M04	Puntmonster	-
9. schoorsteen voorkant	Beperking	-
11. leien zijgevel muur buur	Advies	-

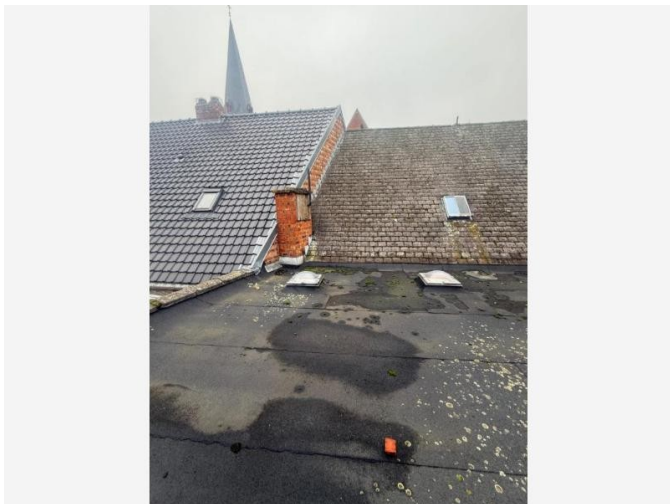
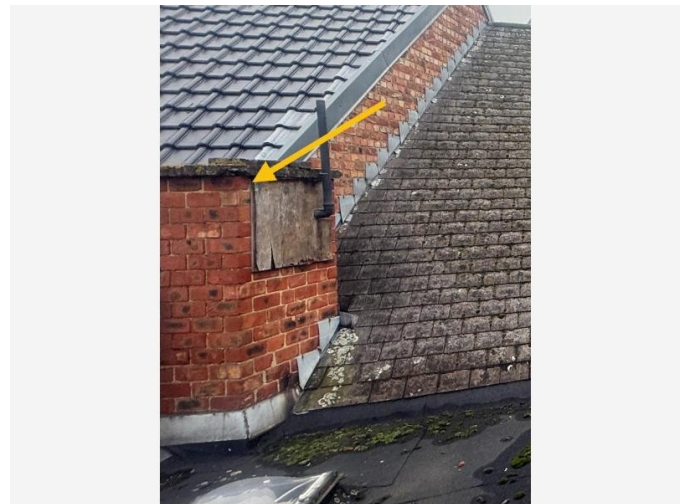
Beschrijving	Notitie	Terug te vinden op plannen
Fiche 22: schoorsteen achterkant	Er werden geen asbestverdachte toepassingen waargenomen.	Plan 1.8: Zolder / Bovenaanzicht
Fiche 23: mastiek (overige)	-	Plan 1.1: Gelijkvloers Plan 1.4: 1ste verdieping
Fiche 24: leidingisolatie	-	Plan 1.3: Gelijkvloers
