# Asbestinventarisatattest

Hagenbroeksesteenweg 239, 2500 Lier

Attestnummer : 20251204-000364.000

Uitgegeven op : 04.12.2025

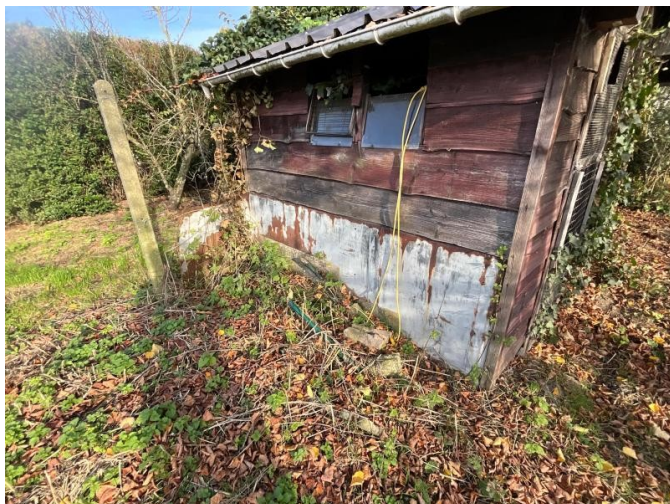
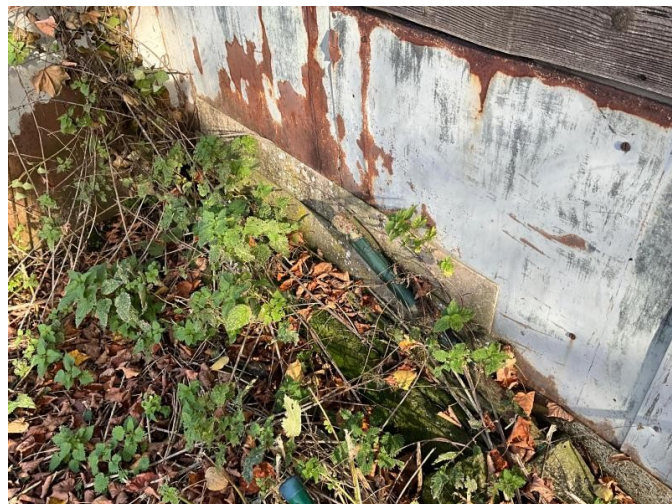
| Identificatiemethode | <p>De asbestdeskundige beoordeelt het materiaal als asbestverdacht en dus asbesthoudend, en dit zonder monsternamen.</p> <p>Motivatie: De opdrachtgever weigert om het materiaal te laten bemonsteren.</p> |

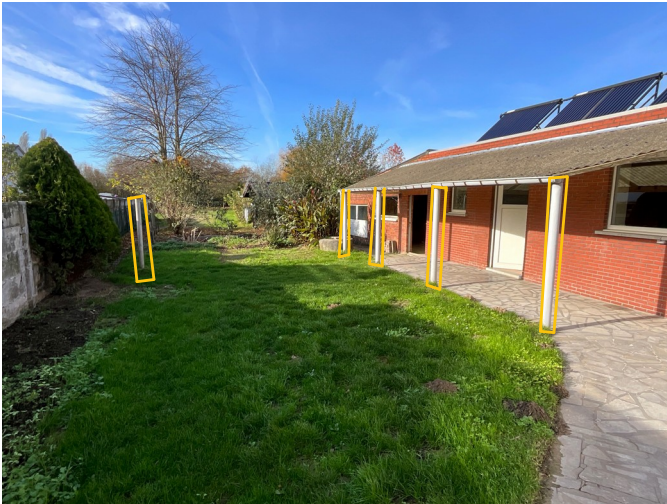
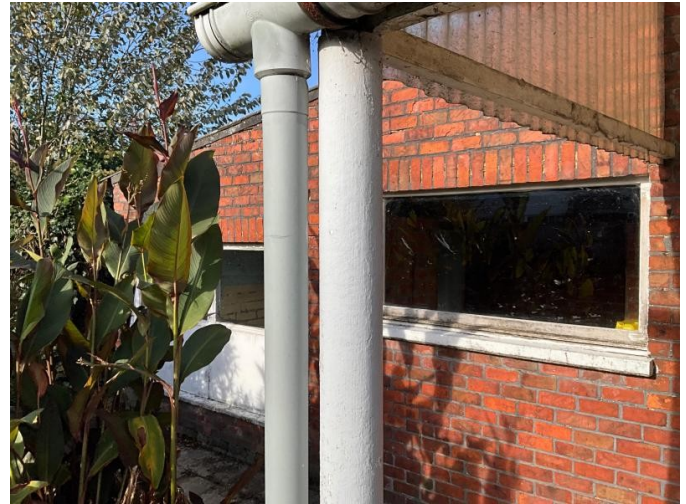
| Identificatiemethode | <p>De asbestdeskundige beoordeelt het materiaal als asbestverdacht en dus asbesthoudend, en dit zonder monsternamen.</p> <p>Motivatie: De opdrachtgever weigert om het materiaal te laten bemonsteren.</p> |

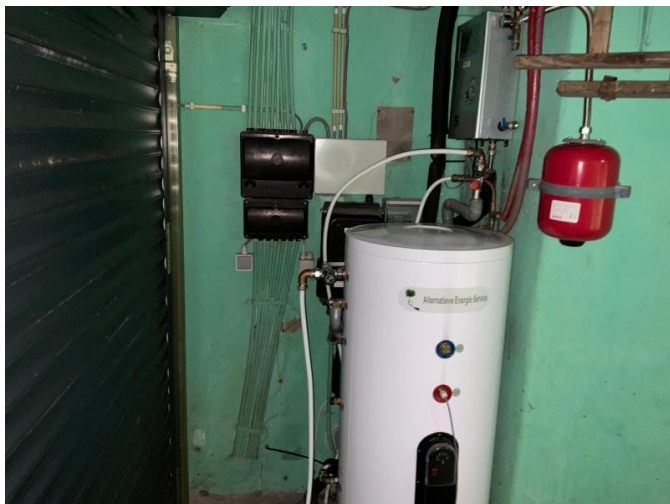
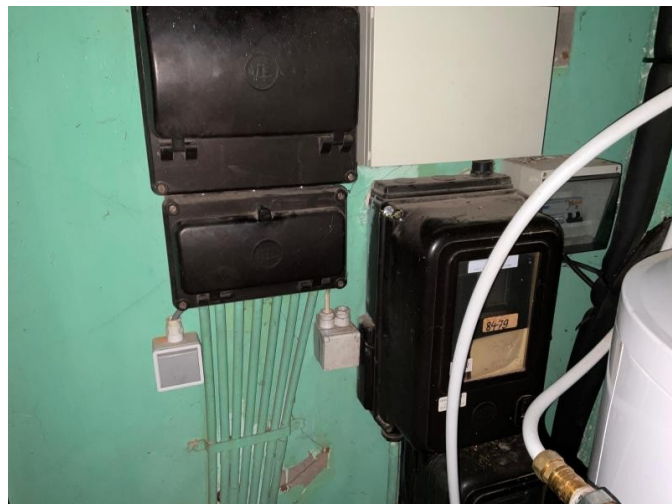
| Identificatiemethode | <p>De asbestdeskundige beoordeelt het materiaal als asbestverdacht en dus asbesthoudend, en dit zonder monstername.</p> <p>Motivatie: De monstername brengt andere schade aan dan schade die inherent is aan de monstername.</p> |

- Eenvoudige handelingen: mag via doe-het-zelf of door werknemer(s) met opleidingsattest eenvoudige handelingen  
Deze toepassing kan door een aannemer die over een opleidingsattest eenvoudige handelingen beschikt of door een particulier (doe-het-zelf), verwijderd worden indien er geen verhoogd risico op vrijgave van asbestvezels (max. concentratie 0,01 vezels/cm<sup>3</sup> - CODEX Art. VI.3-54) ontstaat en de toepassing voorafgaand wordt gefixeerd/bevochtigd; de individuele elementen zonder machinale werktuigen (boormachine, slijpschijf, hogedrukreiniger,...) en zonder breken of gooien een voor een losgemaakt worden; en ten slotte dubbel en luchtdicht verpakt weggevoerd worden naar een erkend afvalpunt (recyclagepark).

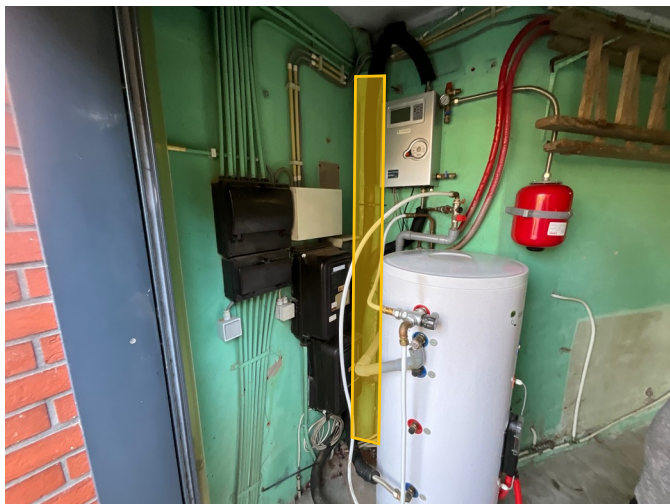
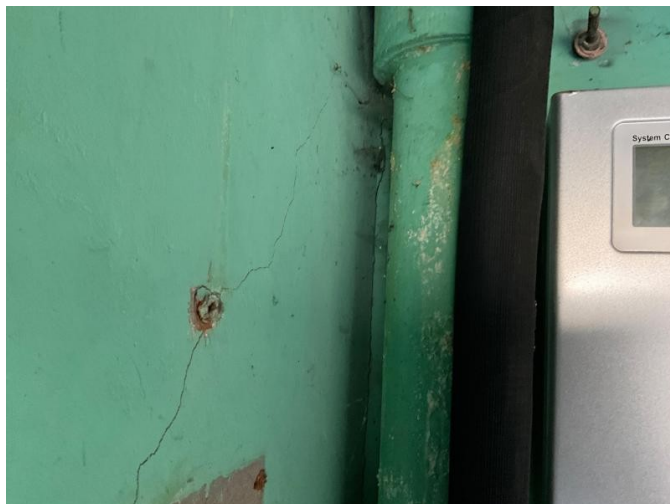
Het asbestmateriaal valt onder de mijlpaal van 2040.

Zorgvuldig beheren

| Eindbeoordeling materiaalrisico | Laag materiaalrisico en/of verlaagde kans op vezelvrijgave |

| Beschrijving | Asbestverdachte cementen afvoerbuIs |

- Zorg voor een veilig beheer. Vermijd het beschadigen van het asbestmateriaal. Controleer de toestand jaarlijks op wijzigingen.

- Eenvoudige handelingen: mag via doe-het-zelf of door werknemer(s) met opleidingsattest eenvoudige handelingen  
Deze toepassing kan door een aannemer die over een opleidingsattest eenvoudige handelingen beschikt of door een particulier (doe-het-zelf), verwijderd worden indien er geen verhoogd risico op vrijgave van asbestvezels (max. concentratie 0,01 vezels/cm<sup>3</sup> - CODEX Art. VI.3-54) ontstaat en de toepassing voorafgaand wordt gefixeerd/bevochtigd; de individuele elementen zonder machinale werktuigen (boormachine, slijpschijf, hogedrukreiniger,...) en zonder breken of gooien een voor een losgemaakt worden; en ten slotte dubbel en luchtdicht verpakt weggevoerd worden naar een erkend afvalpunt (recyclagepark).

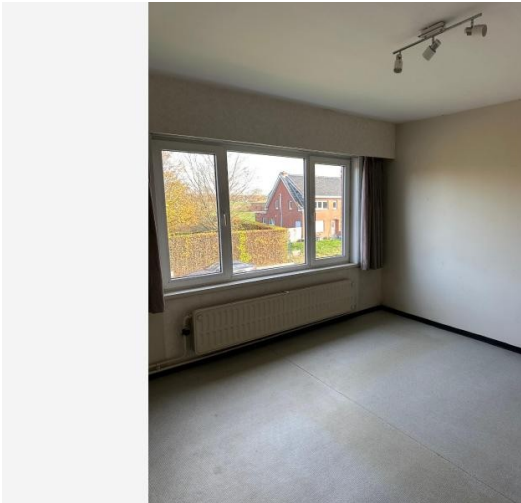
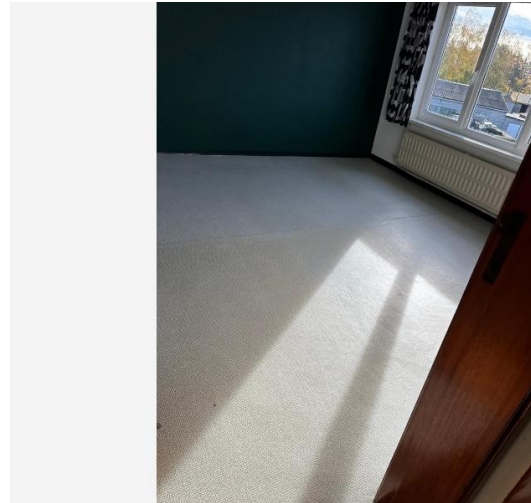
## Fiche 19: Vinyl

Geen asbest
