# Asbestinventarisatetest

Vosse Putten 5, 2235 Hulshout

Attestnummer : 20250509-000026.000

Uitgegeven op : 09.05.2025

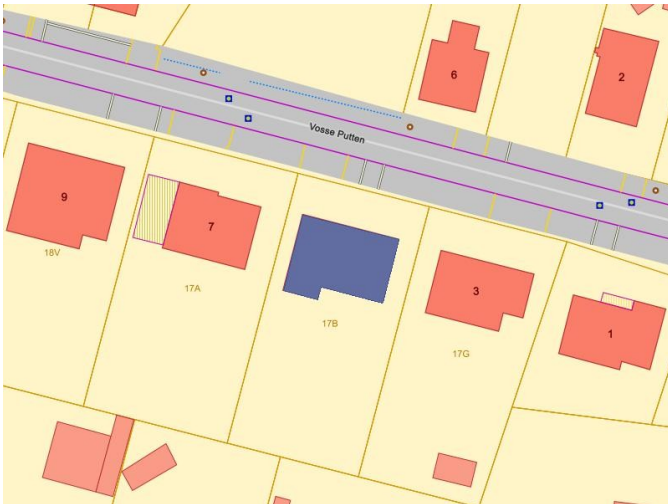
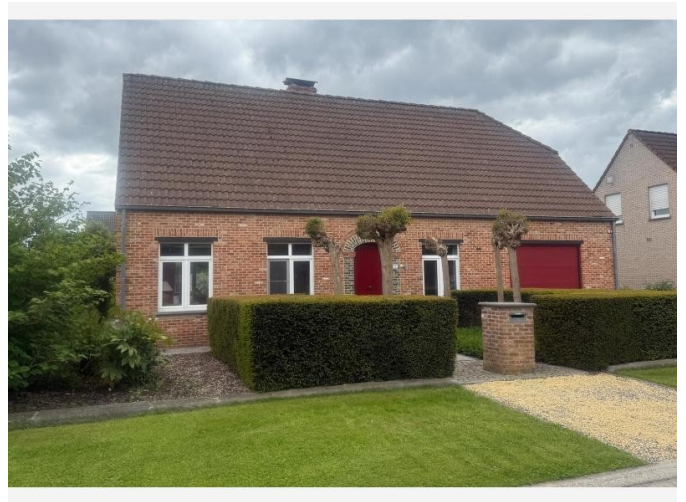
## Zone 1: Hoofdgebouw

- 0 Asbestmaterialen
- 2 Beperkingen
- 0 Uitsluitingen
- 0 Roerende goederen
- 0 Puin, steenslag, (water)bodem
- 4 Adviezen
- 2 Geen asbest

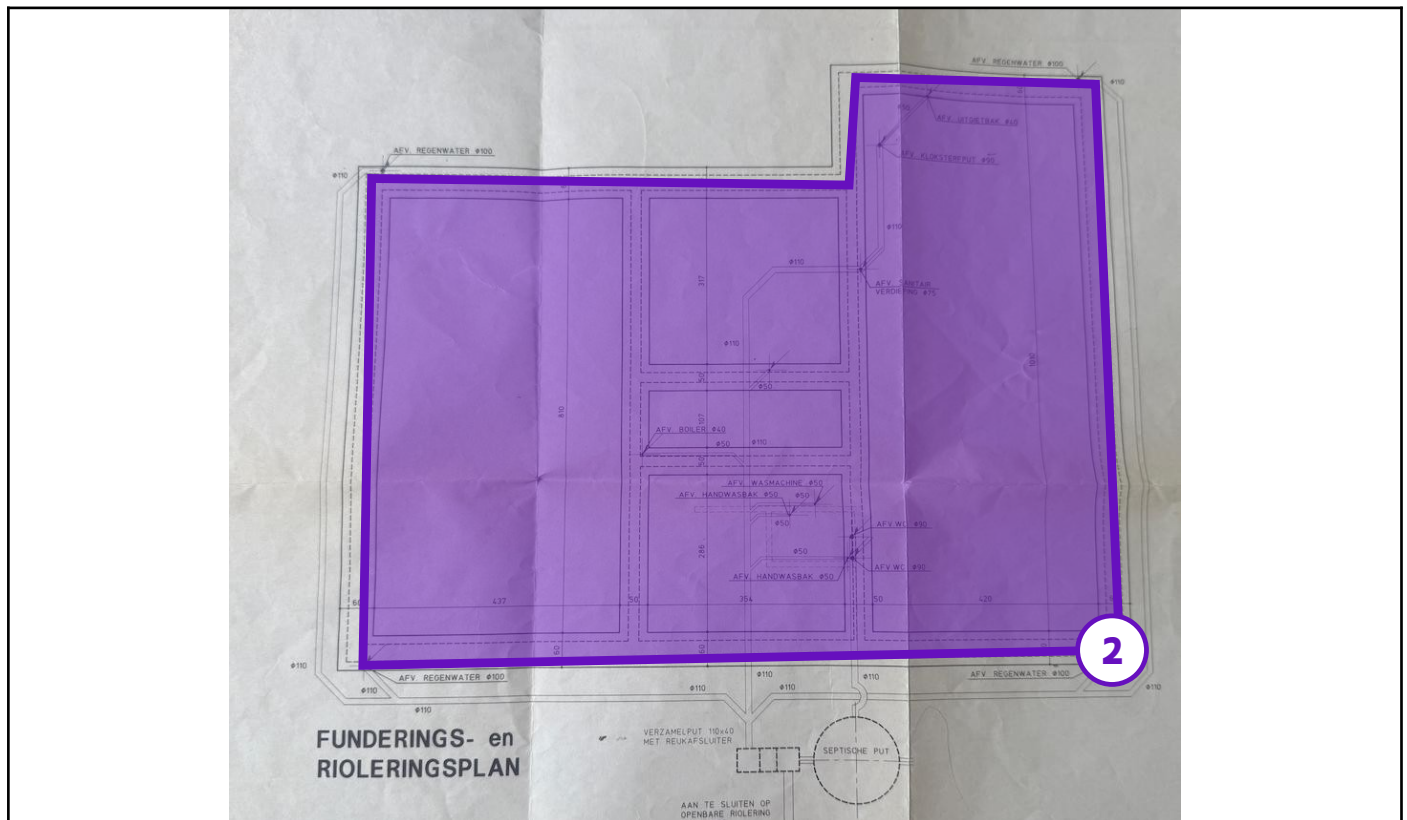
## Plan 1.1: Funderingen/Riolering

| Beschrijving | Type | Actie |
|---|---|---|
| 2. kruipkelder | Beperking | - |

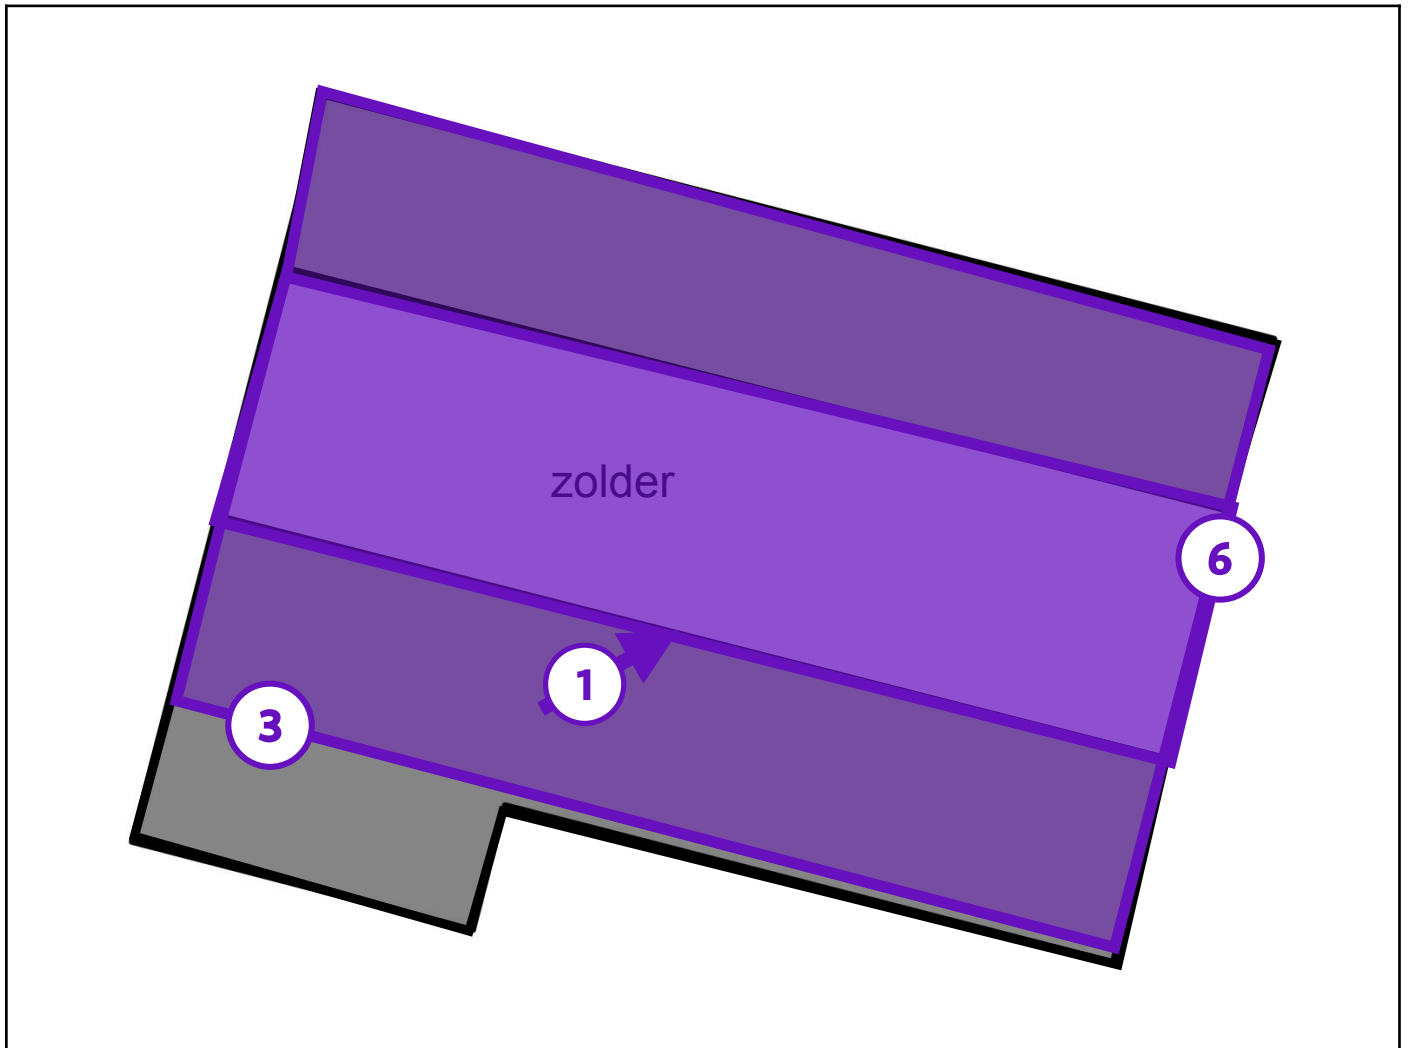
## Plan 1.4: Hoofdgebouw plan

| Beschrijving | Type | Actie |
|---|---|---|
| 6. onderdak | Advies | - |

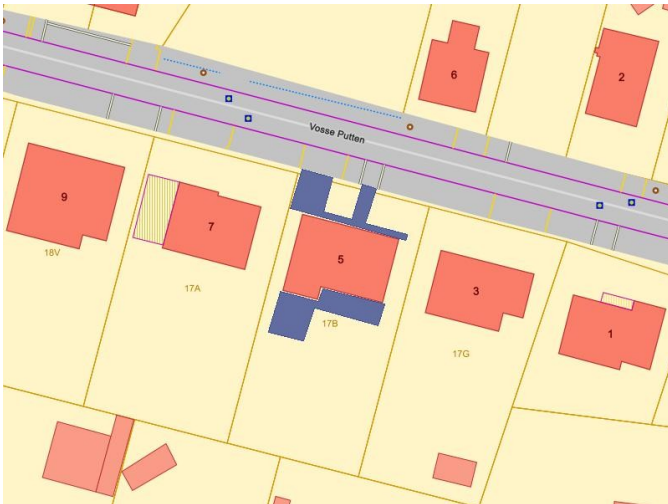
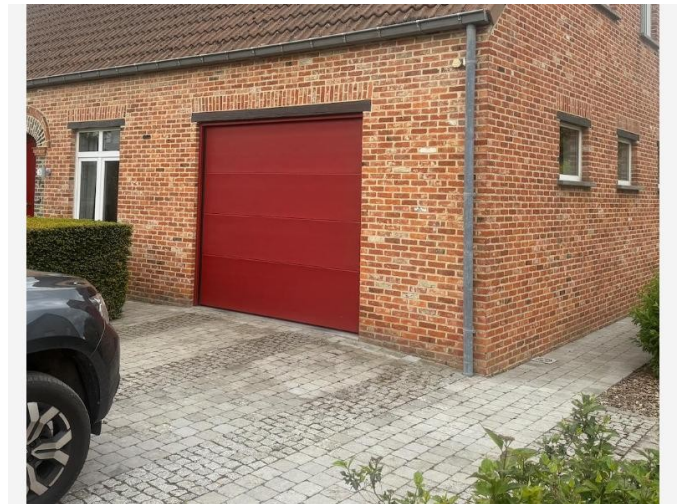
## Zone 2: Buitentegels/Kasseien

- 0 Asbestmaterialen
- 0 Beperkingen
- 0 Uitsluitingen
- 0 Roerende goederen
- 0 Puin, steenslag, (water)bodem
- 1 **Advies**
- 0 Geen asbest
