# Asbestinventarisatetest

Schepvoortstraat 30, 2800 Mechelen

Attestnummer : **20260227-000445.000**

**Asbestveilig** (maar mogelijk niet asbestvrij)

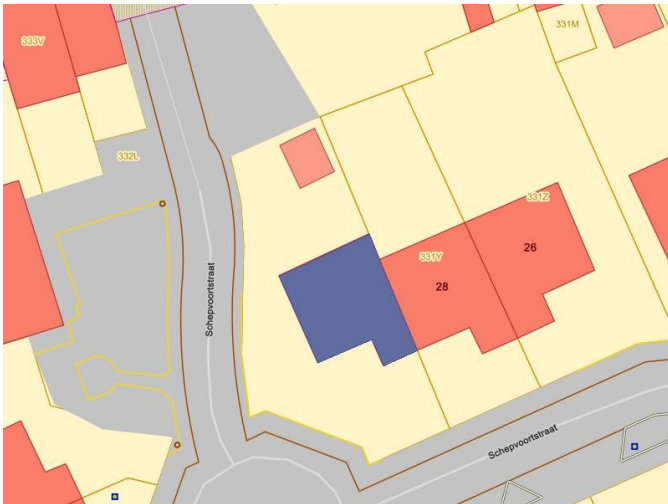
## Zone 1: Hoofdgebouw

- 0 Asbestmaterialen
- 2 Beperkingen**
- 0 Uitsluitingen
- 0 Roerende goederen
- 0 Puin, steenslag, (water)bodem
- 0 Adviezen
- 4 Geen asbest**

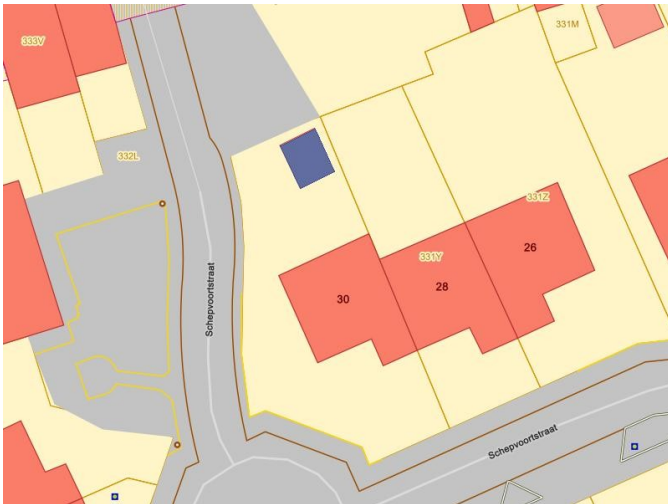
## Zone 2: Tuinhuis 1

- 0 Asbestmaterialen
- 1 **Beperking**
- 0 Uitsluitingen
- 0 Roerende goederen
- 0 Puin, steenslag, (water)bodem
- 0 Adviezen
- 2 **Geen asbest**

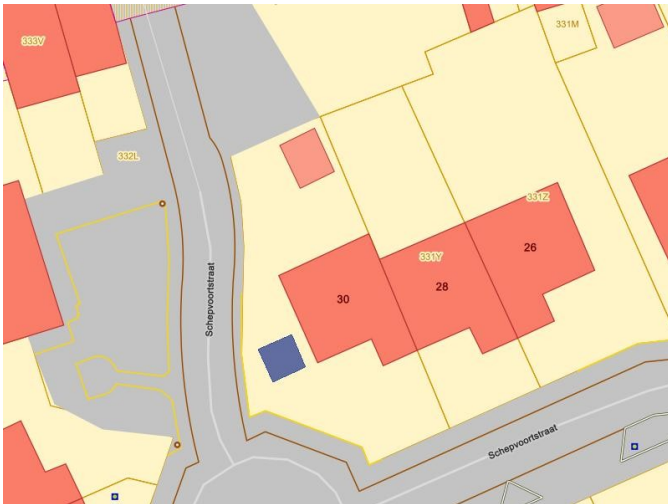
## Zone 3: Tuinhuis 2

- 0 Asbestmaterialen
- 1 **Beperking**
- 0 Uitsluitingen
- 0 Roerende goederen
- 0 Puin, steenslag, (water)bodem
- 0 Adviezen
- 1 **Geen asbest**
