Asbestinventarisatetest

De Bergen 20, 2820 Bonheiden

Attestnummer : 20260212-000487.000

Uitgegeven op : 12.02.2026

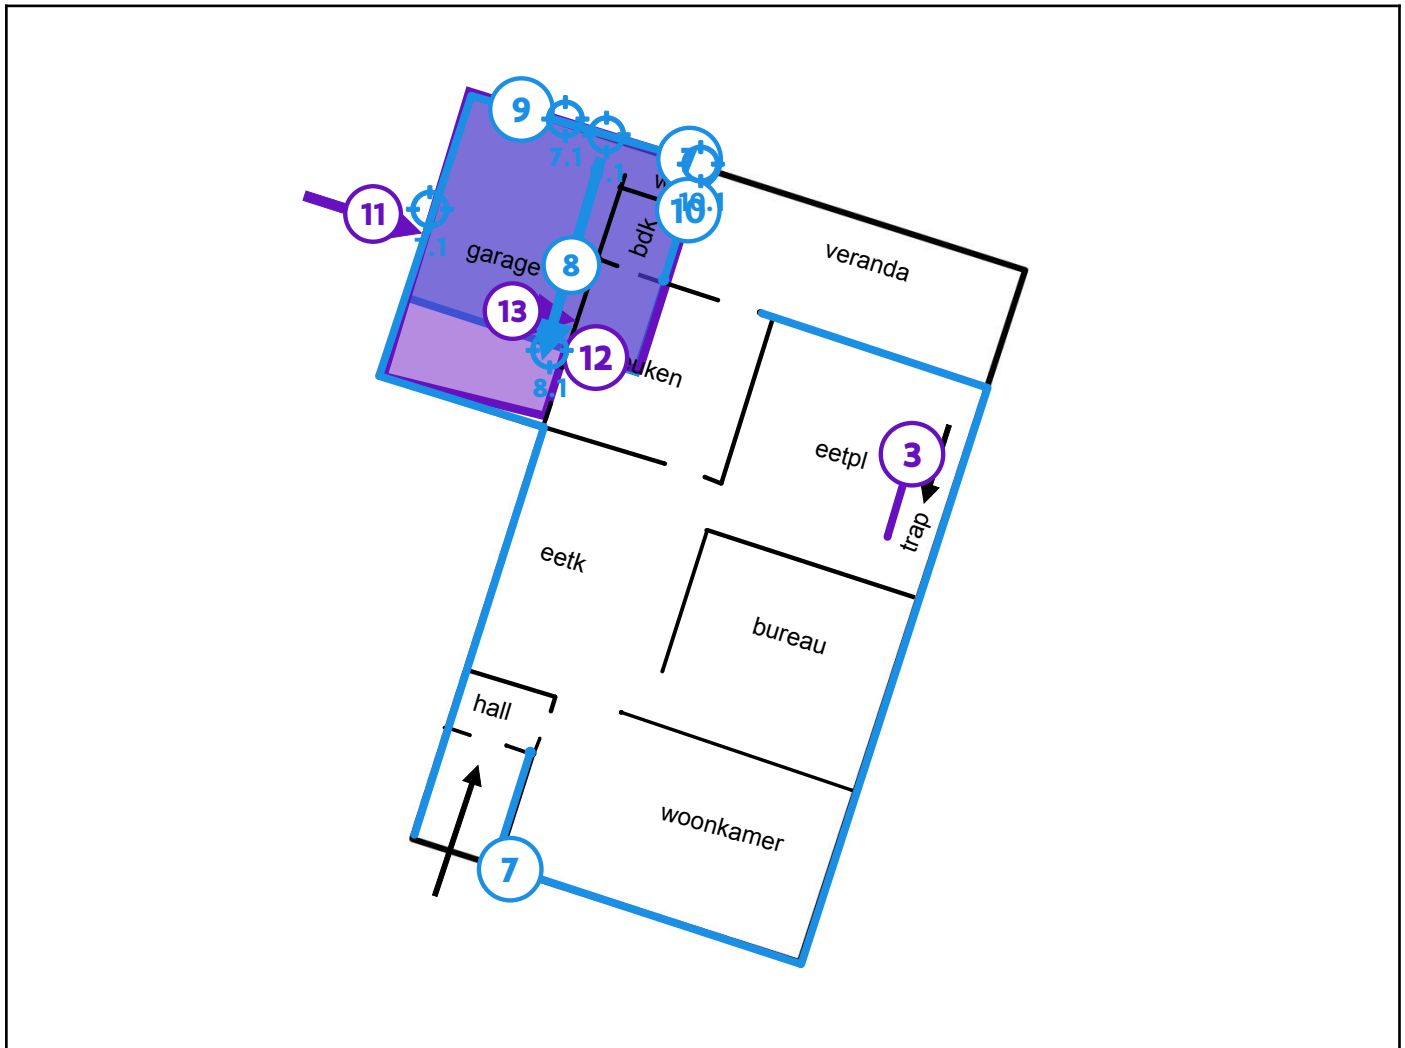
Plan 1.1: Woning GV

Beschrijving	Type	Actie
3. Valse muren	Advies	-
7. Cementering buitengevel	Geen asbest	-
7.1 Code: M04	Mengmonster	-
8. Roofing nok garage	Geen asbest	-
8.1 Code: M06	Puntmonster	-
9. Mastiek raam garage	Geen asbest	-
9.1 Code: M03	Puntmonster	-

10. Golfplaten garage	Geen asbest	-
10.1 Code: M05	Puntmonster	-
11. Rookgaskanalen	Overige ruimte of materiaal	-
12. Onderdak	Overige ruimte of materiaal	-
13. CV garage	Overige ruimte of materiaal	-

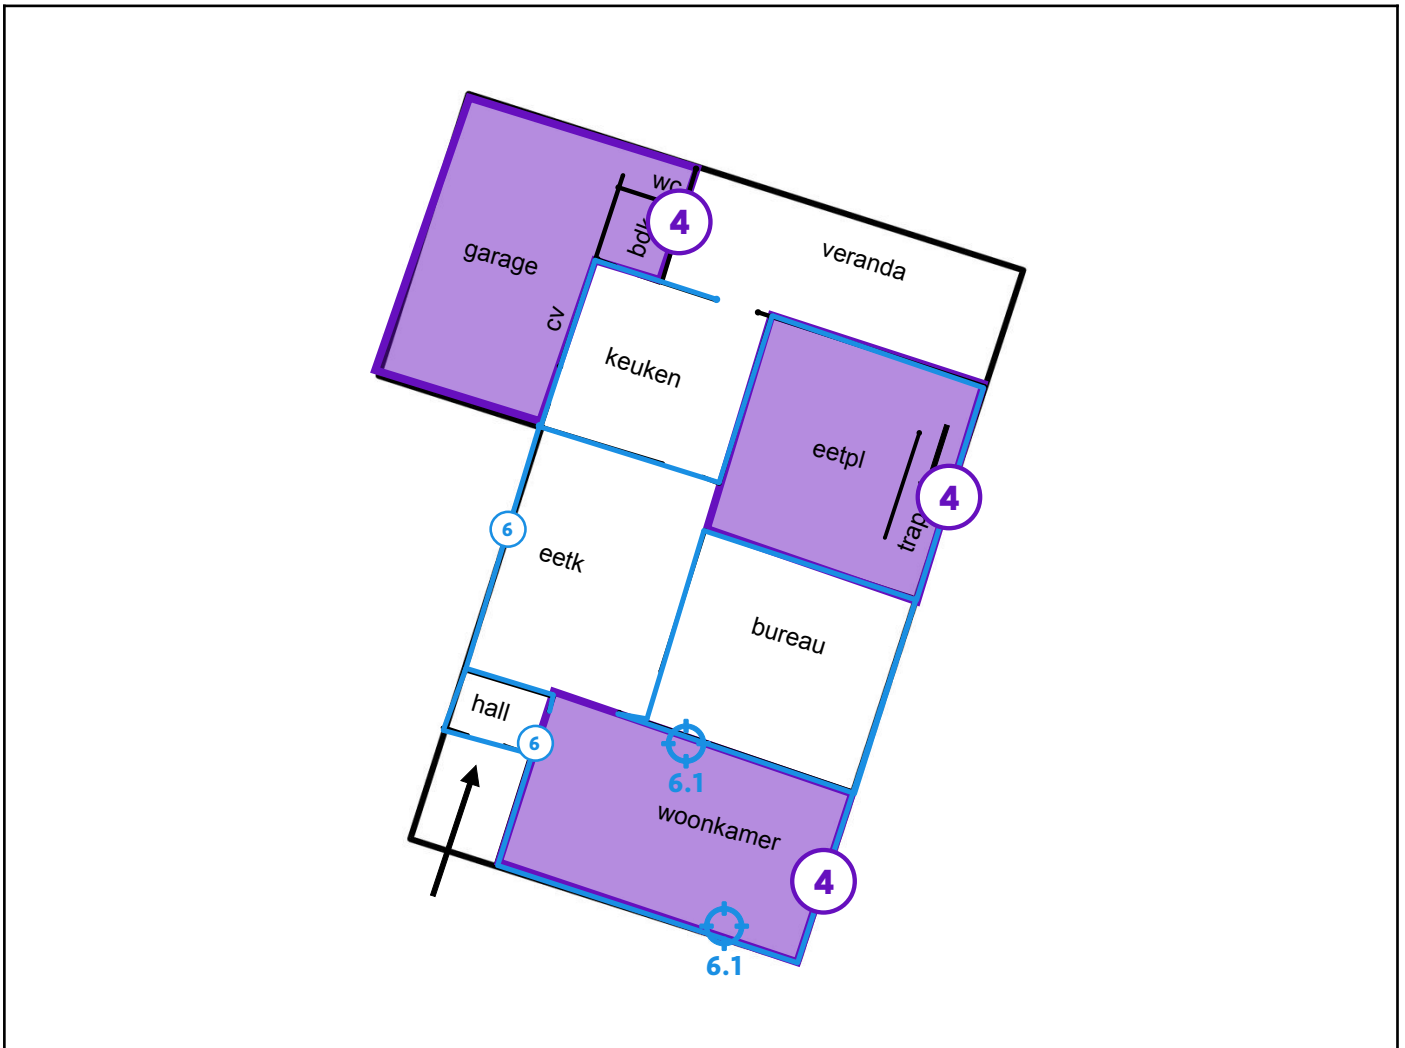
Plan 1.2: Woning GV pleister muren

Beschrijving	Type	Actie
4. Vals plafond	Advies	-
6. Pleister muren	Geen asbest	-
6.1 Code: M01	Mengmonster	-

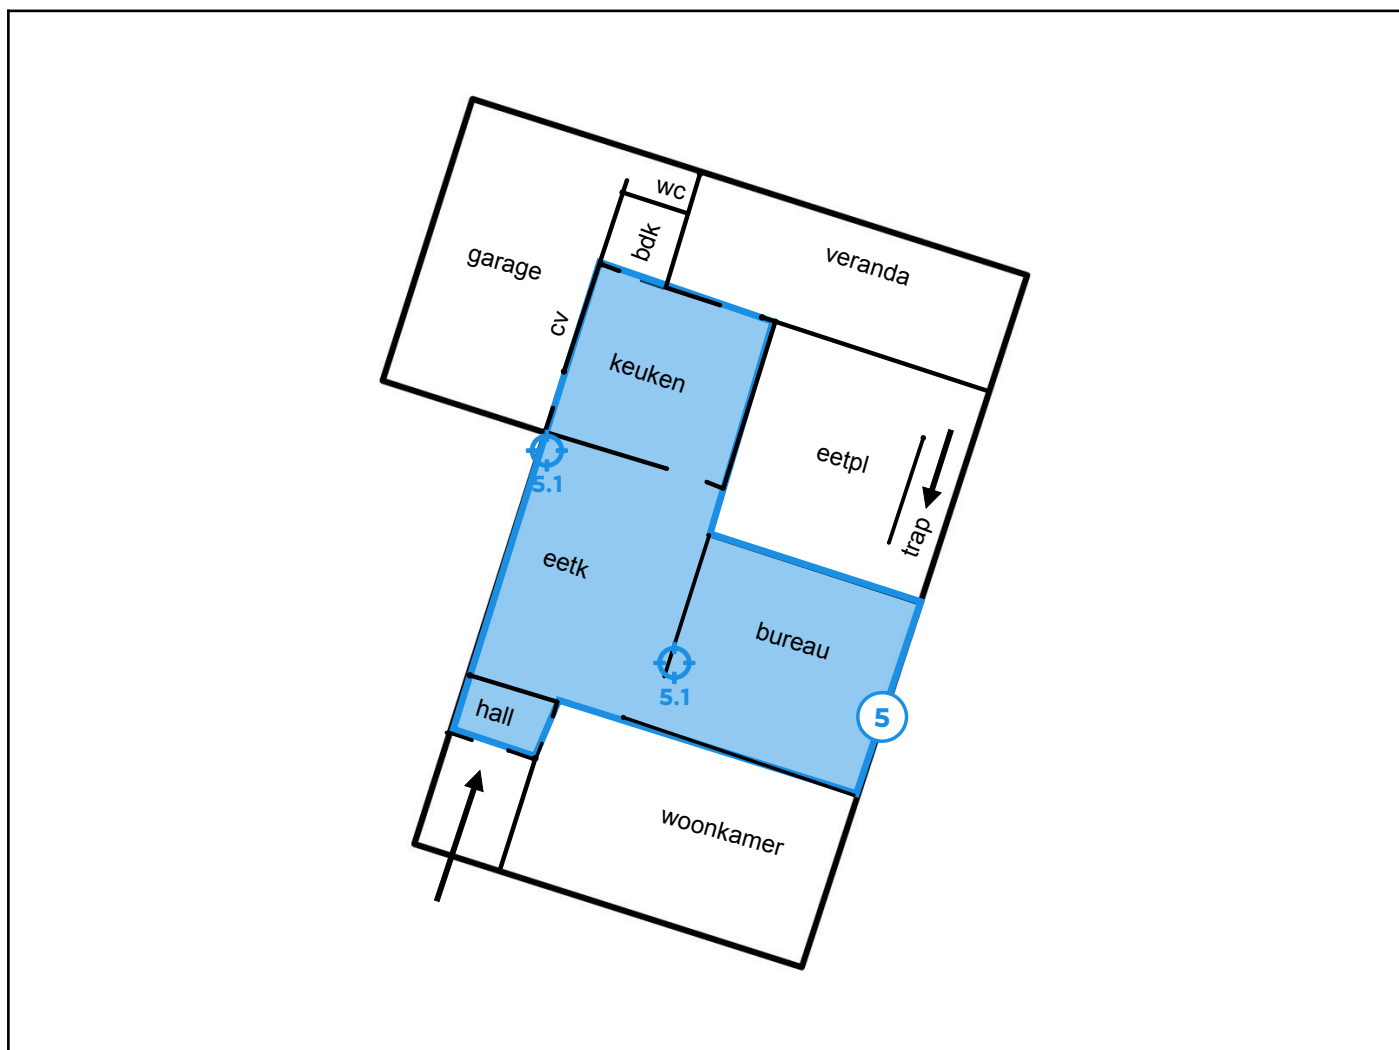
Plan 1.3: Woning pleister plafond

Beschrijving	Type	Actie
5. Pleister plafond	Geen asbest	-
5.1 Code: M02	Mengmonster	-

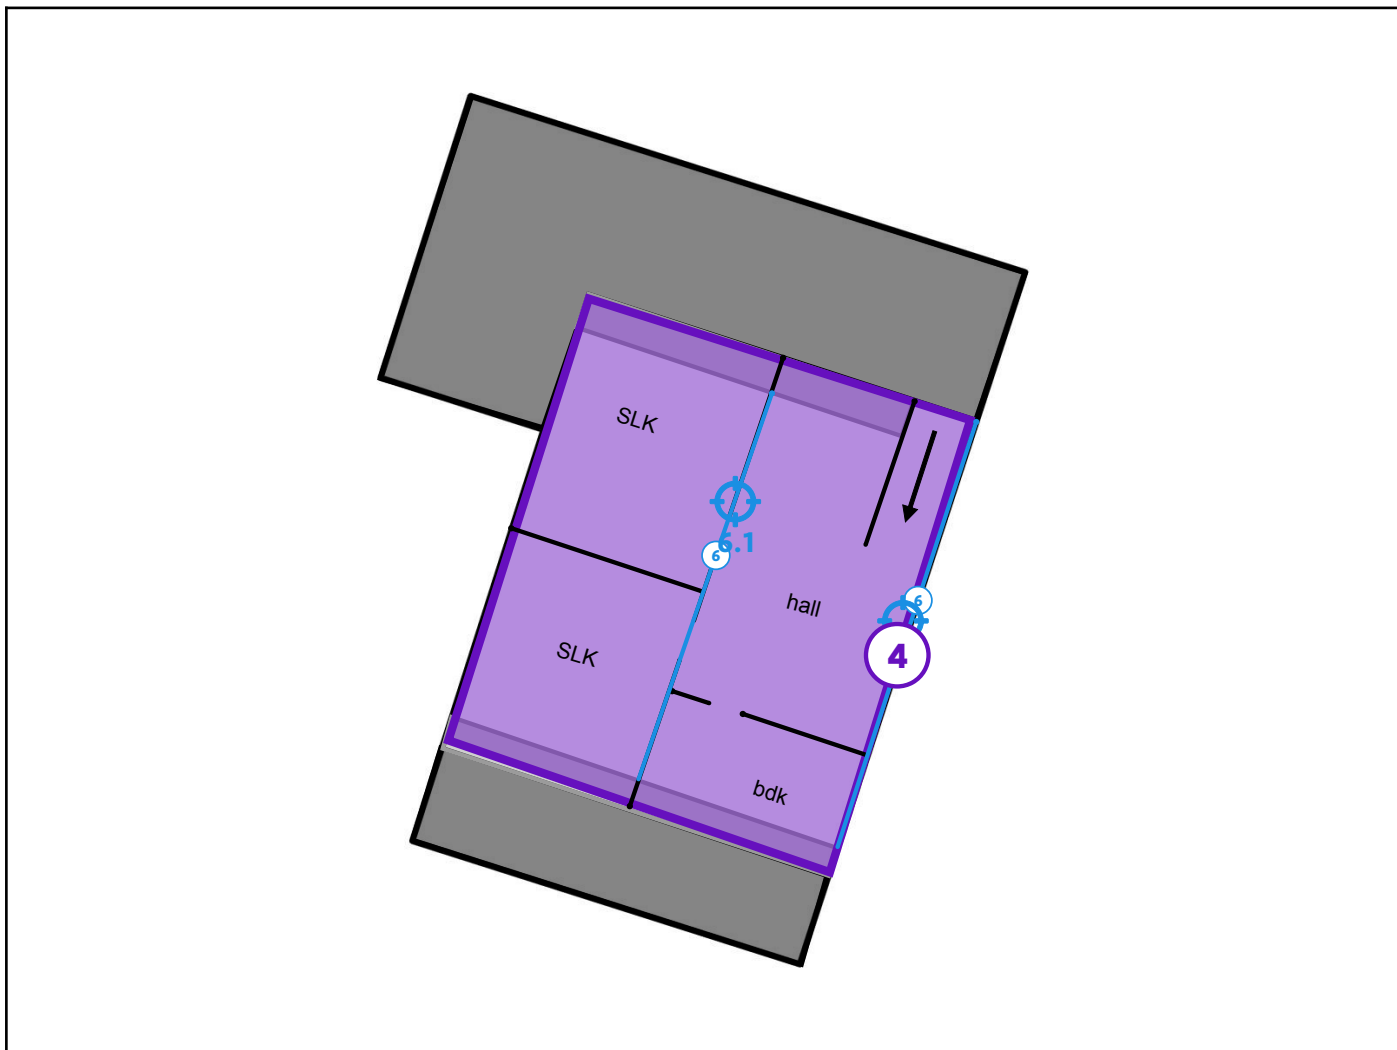
Plan 1.5: Woning 1eV pleister muren

Beschrijving	Type	Actie
4. Vals plafond	Advies	-
6. Pleister muren	Geen asbest	-
6.1 Code: M01	Mengmonster	-

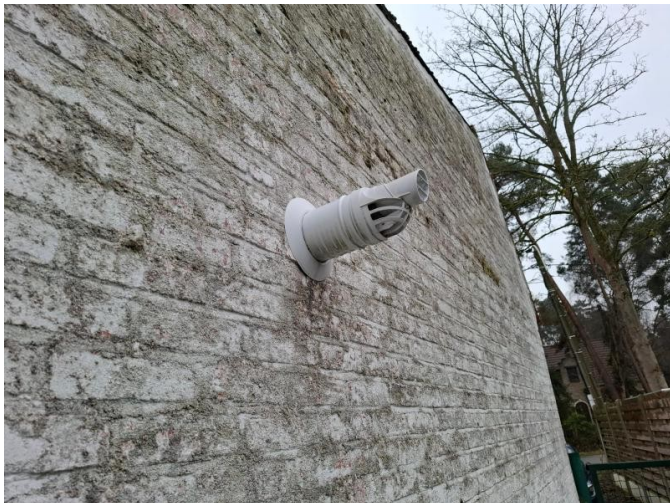
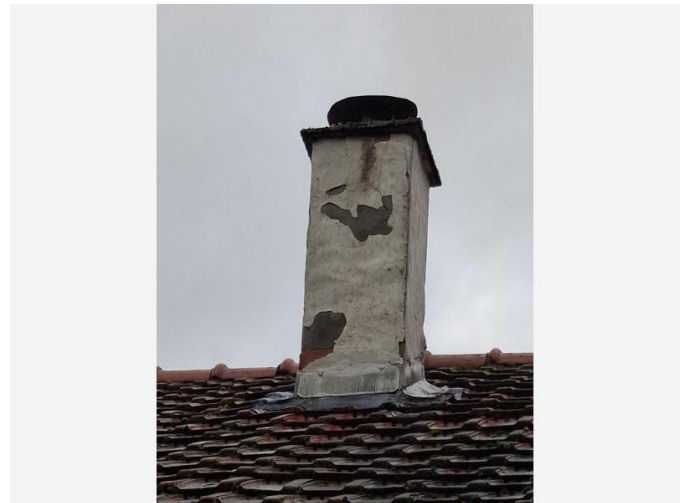
Beschrijving	Notitie	Terug te vinden op plannen
Fiche 11: Rookgaskanalen	-	Plan 1.1: Woning GV
Fiche 12: Onderdak	-	Plan 1.1: Woning GV Plan 1.4: Woning 1eV
Fiche 13: CV garage	Productiejaar 2022	Plan 1.1: Woning GV
