# Asbestinventarisatattest

Cardijnlaan 62, 2221 Heist-op-den-Berg

Attestnummer : 20260304-000475.000

**Asbestveilig** (maar niet asbestvrij)

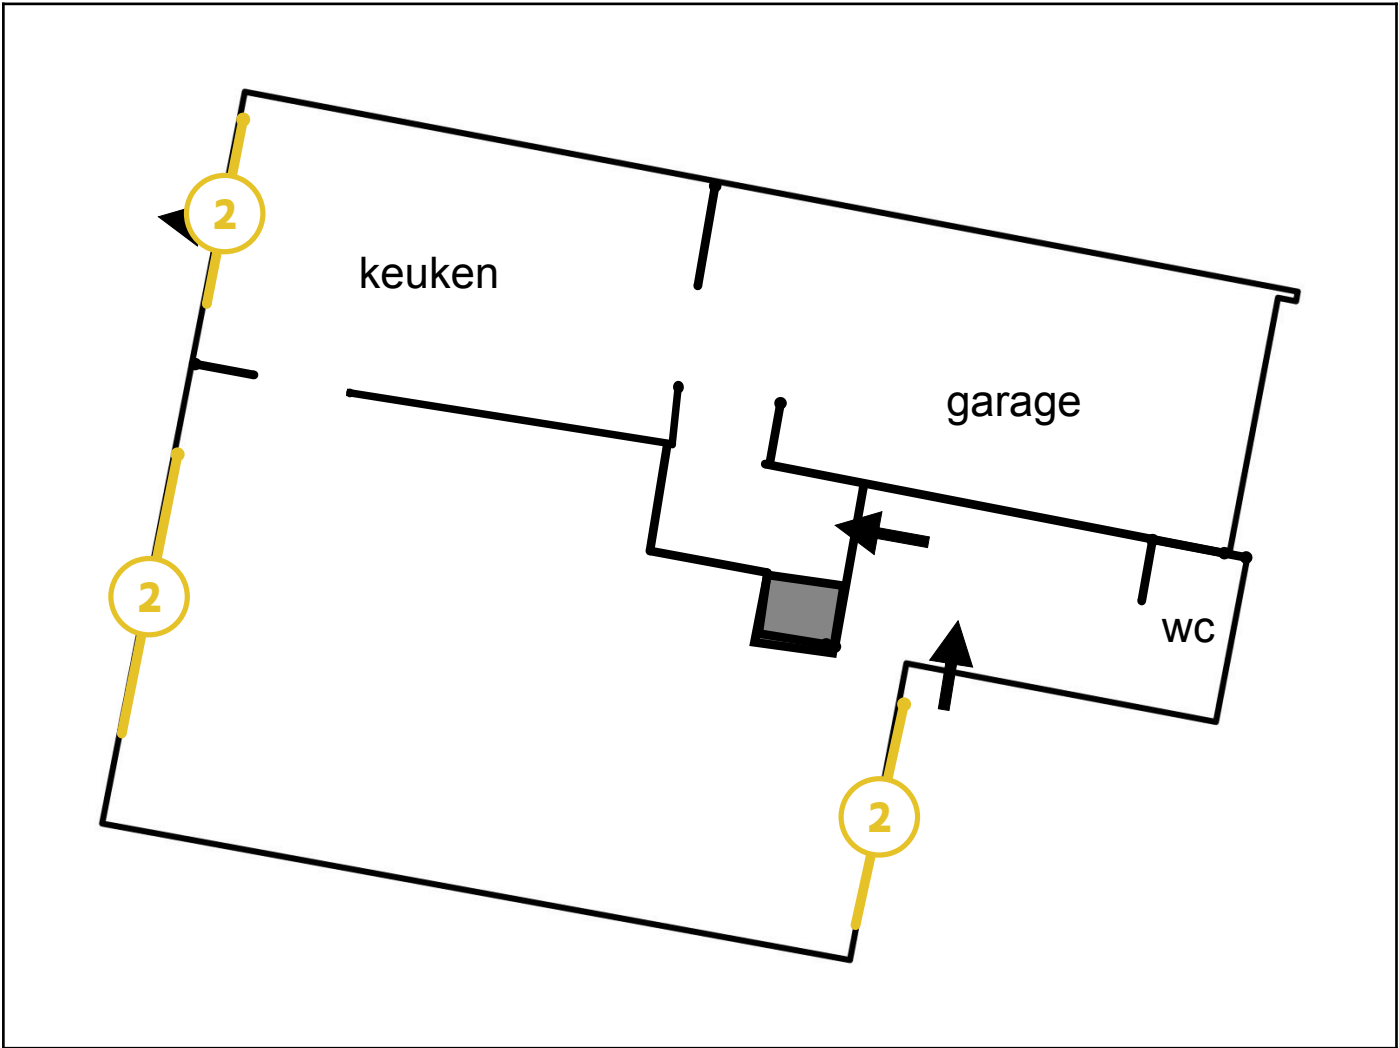
# Plan 1.1: Gelijkvloers

| Beschrijving | Type | Actie |
|---|---|---|
| 2. mastiek tussen glas en alu | Asbestmateriaal | Zorgvuldig beheren |

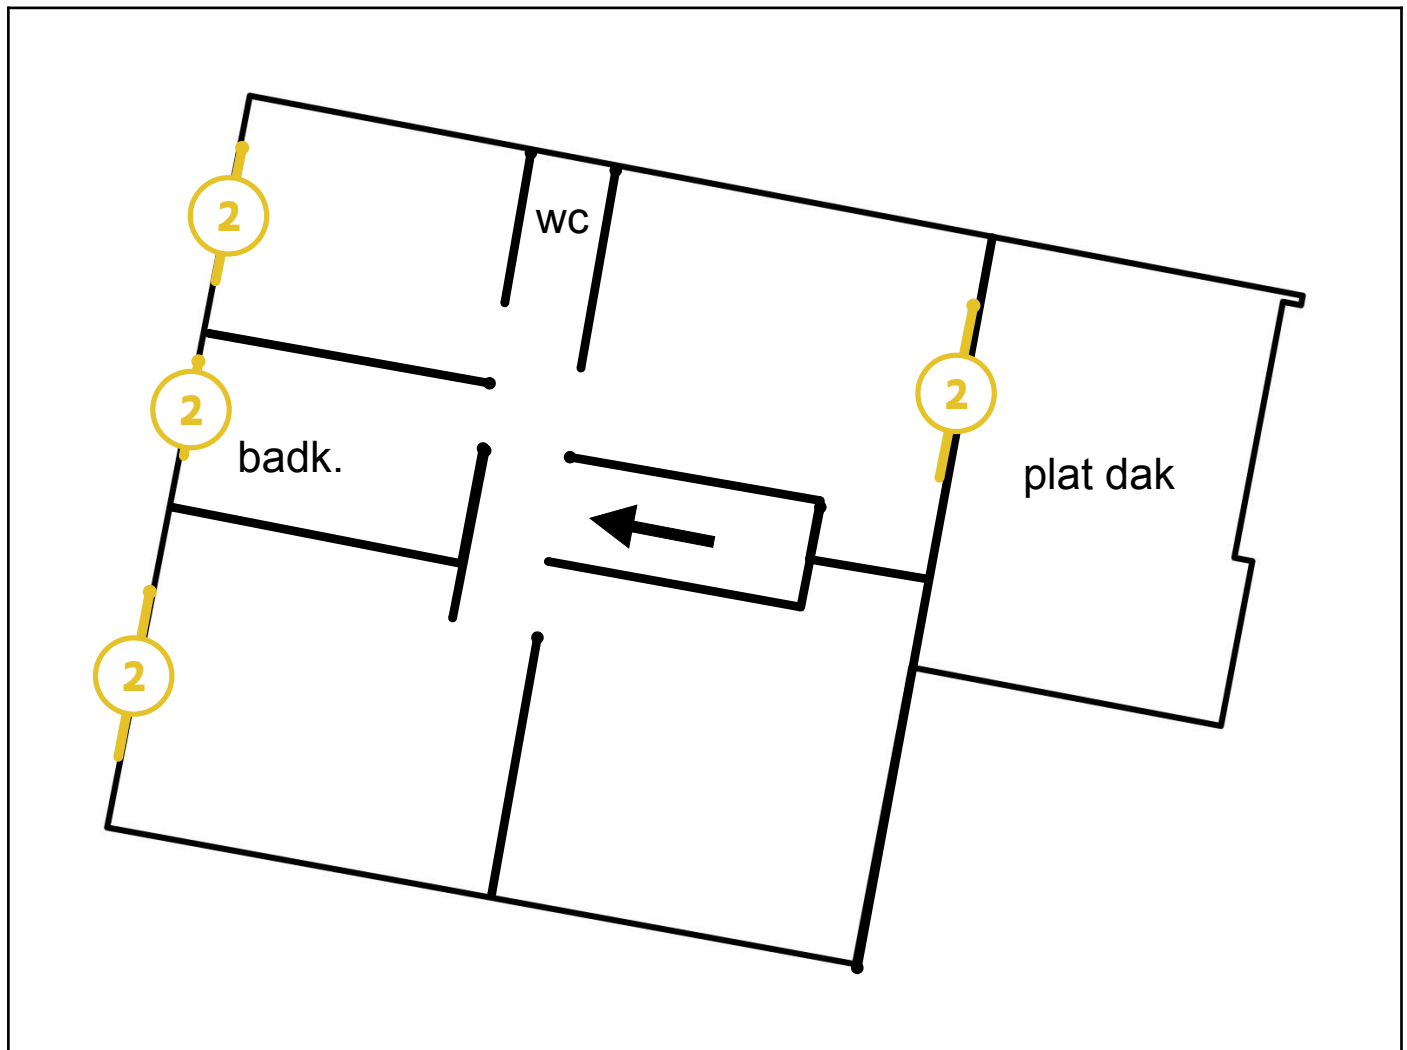
## Plan 1.5: 1ste verdieping

| Beschrijving | Type | Actie |
|---|---|---|
| 2. mastiek tussen glas en alu | Asbestmateriaal | Zorgvuldig beheren |

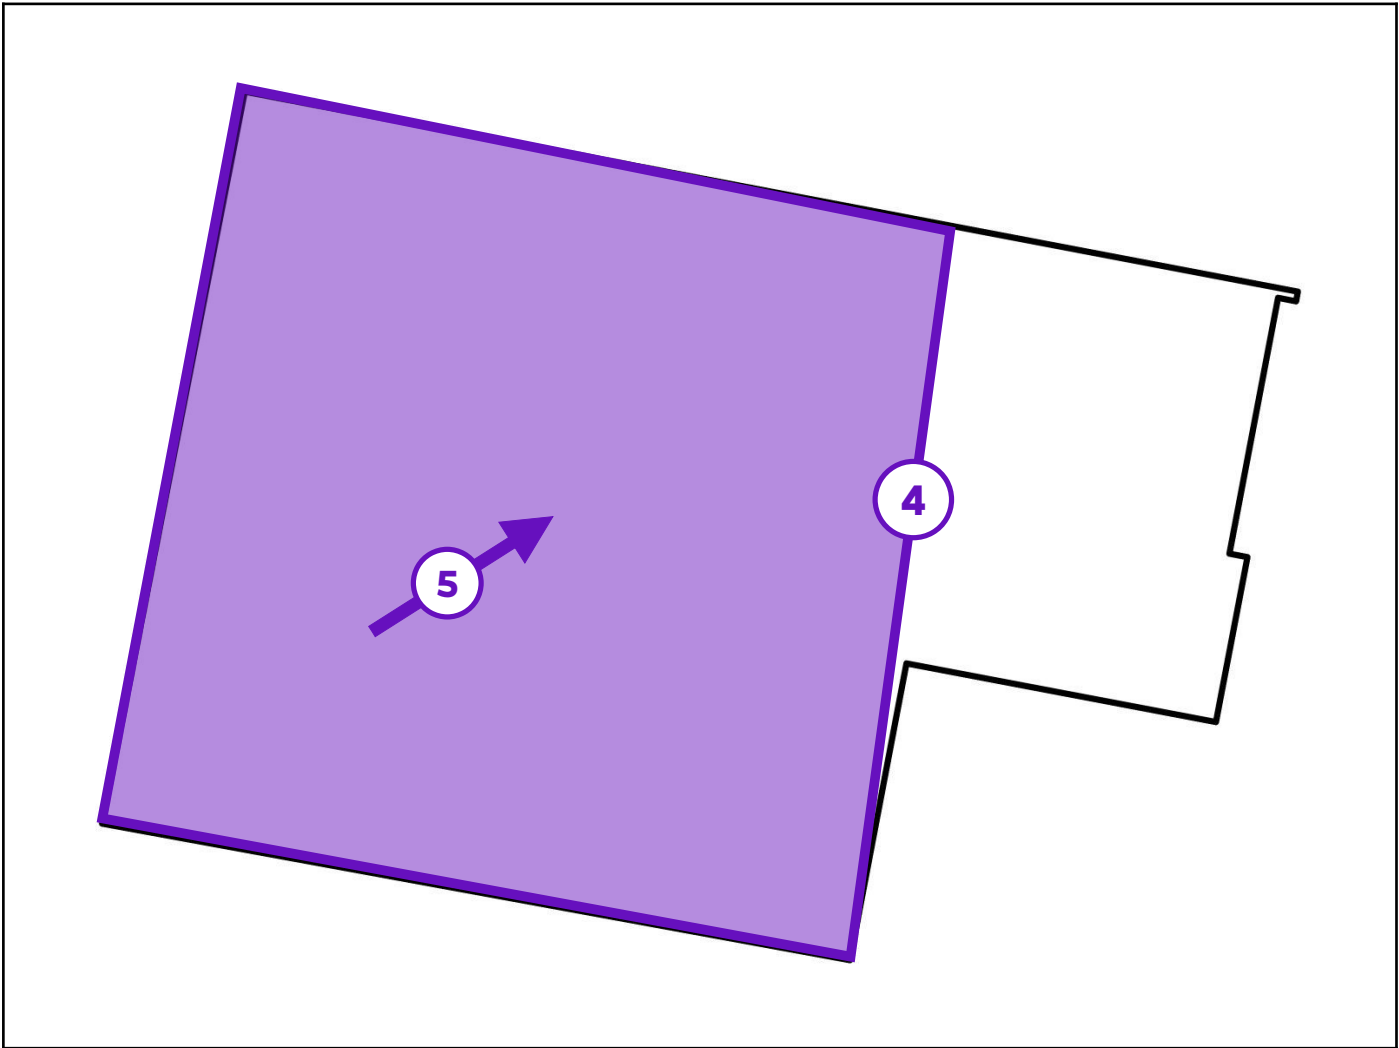
# Plan 1.7: Bovenaanzicht

| Beschrijving | Type | Actie |
|---|---|---|
| 5. Schoorsteen | Beperking | - |
