# Asbestinventarisatattest

Fruithoflaan 31/801, 2600 Antwerpen

Attestnummer : **20260323-000036.000**

Uitgegeven op : **23.03.2026**

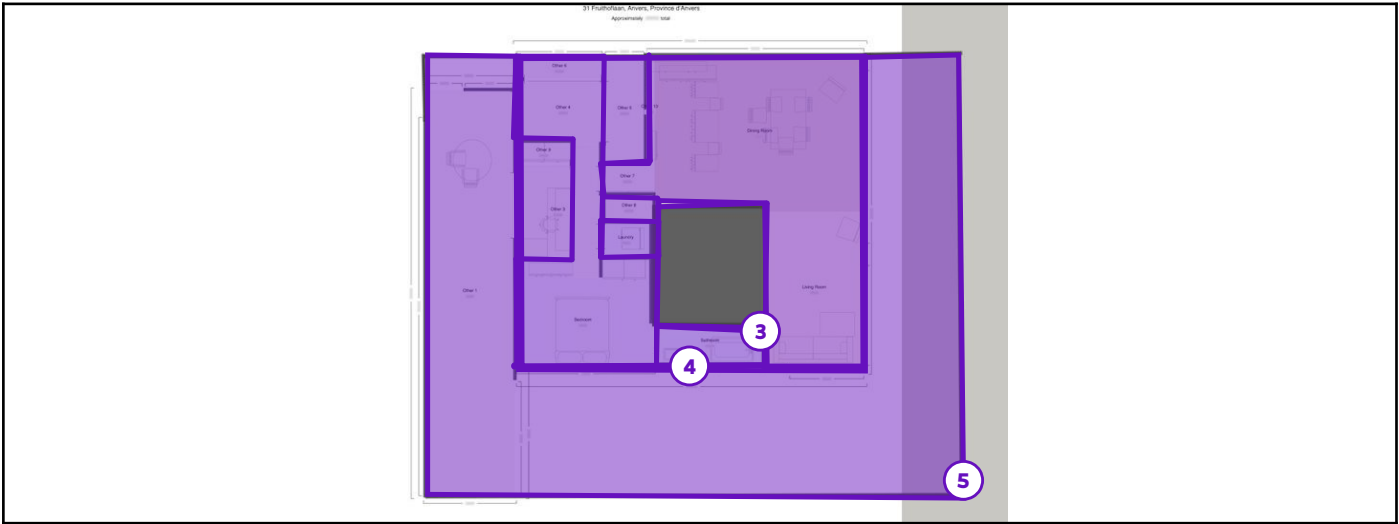
# Plan 1.1: Appartement 801 (verd. +8)

| Beschrijving | Type | Actie |
|---|---|---|
| 5. roofing terras | Advies | - |

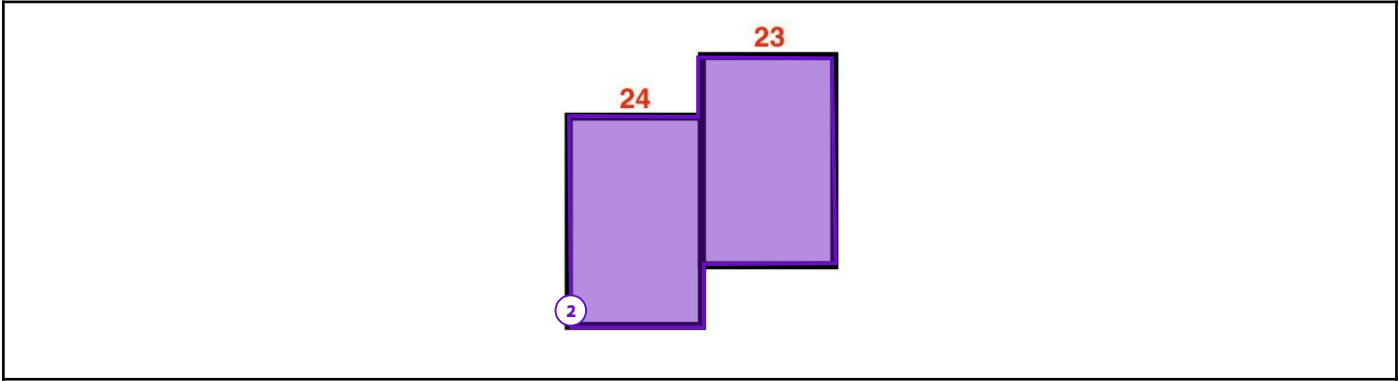
## Plan 1.2: Parkingplaats 23 en 24 (verd. -1)

| Beschrijving | Type | Actie |
|---|---|---|
| 2. Parkingplaats 23 en 24 (verd. -1) | Advies | - |
