Asbestinventarisatetest

Kapelstraat 48, 2223 Heist-op-den-Berg

Attestnummer : 20260401-000276.000

Niet-asbestveilig

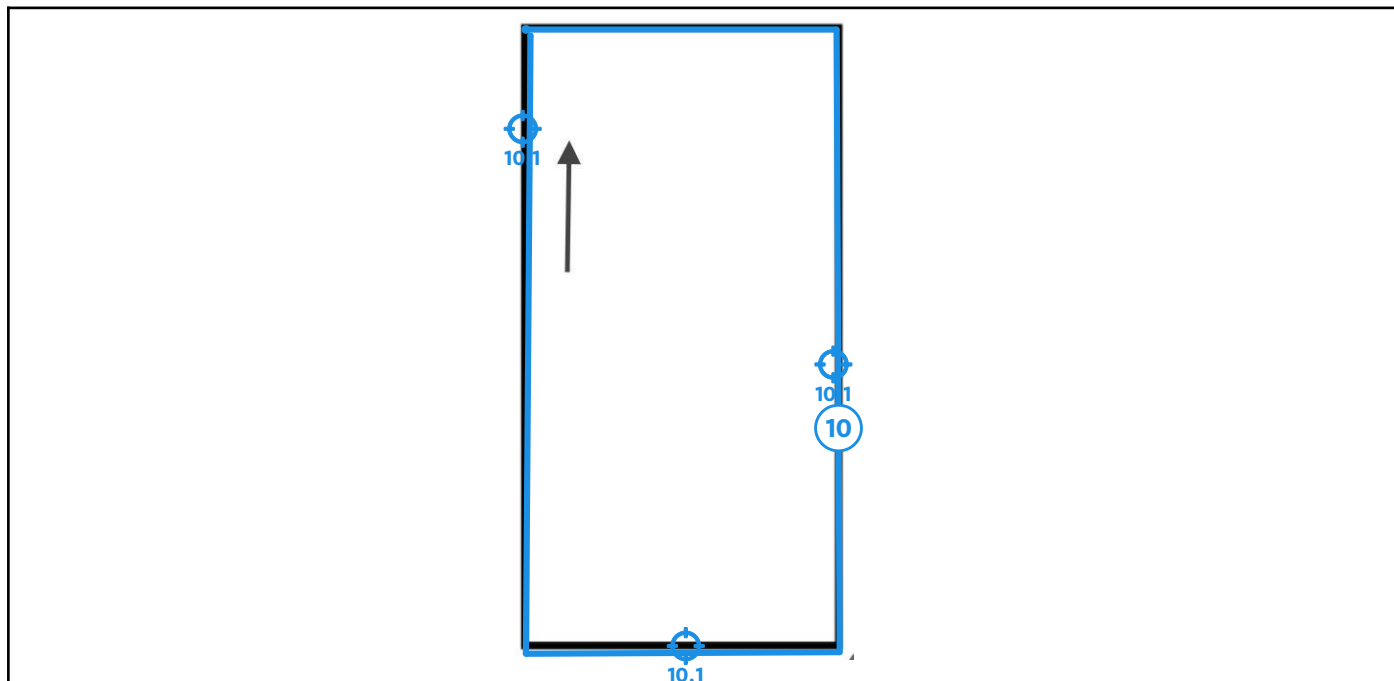
Plan 1.1: Kelder

Beschrijving	Type	Actie
10. Cement smeerlaag kelder	Geen asbest	-
10.1 Code: M06	Mengmonster	-

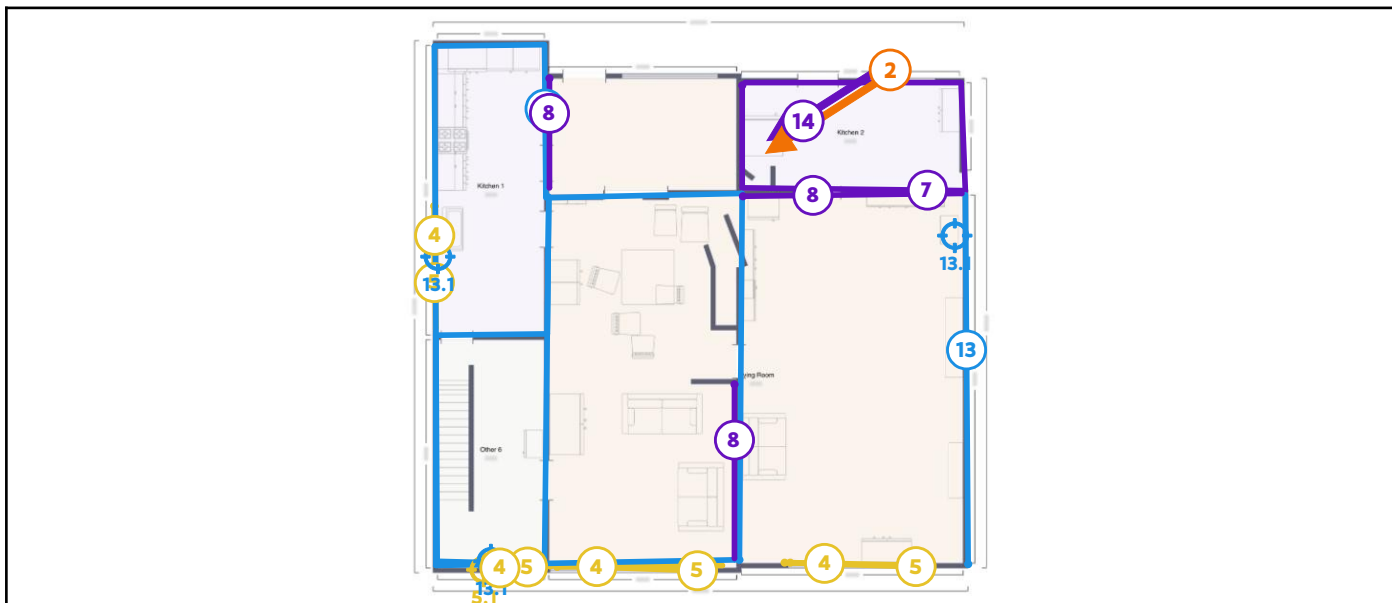
Plan 1.2: Gelijkvloers

Beschrijving	Type	Actie
2. rookgaskanaal - cementbuis	Asbestmateriaal	Verwijderen
4. mastiek tussen alu en glas ramen / deuren hoofdgebouw	Asbestmateriaal	Zorgvuldig beheren
5. mastiek buitenrand ramen/deuren hoofdgebouw	Asbestmateriaal	Zorgvuldig beheren
5.1 Code: M03	Puntmonster	-
7. achter het tegelwerk	Advies	-
8. valse muurwanden	Advies	-
13. pleister muren	Geen asbest	-
13.1 Code: M01	Mengmonster	-
14. CV Elco	Overige ruimte of materiaal	-

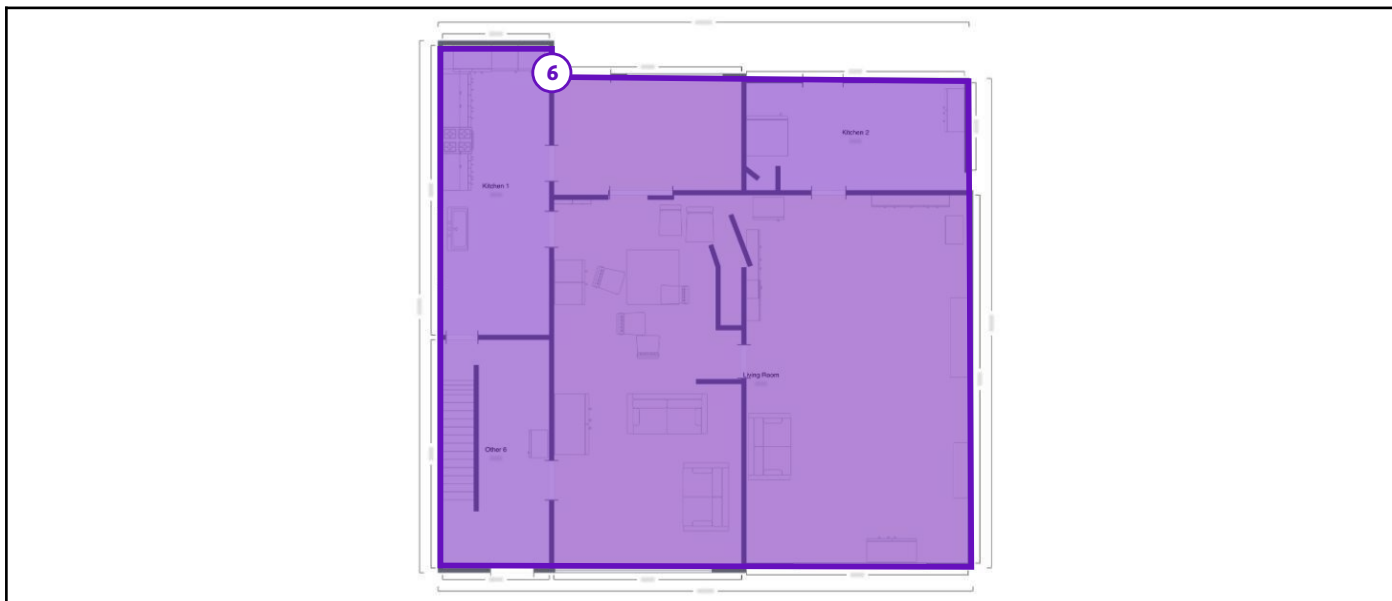
Plan 1.3: Gelijkvloers

Beschrijving	Type	Actie
6. vals plafond	Advies	-

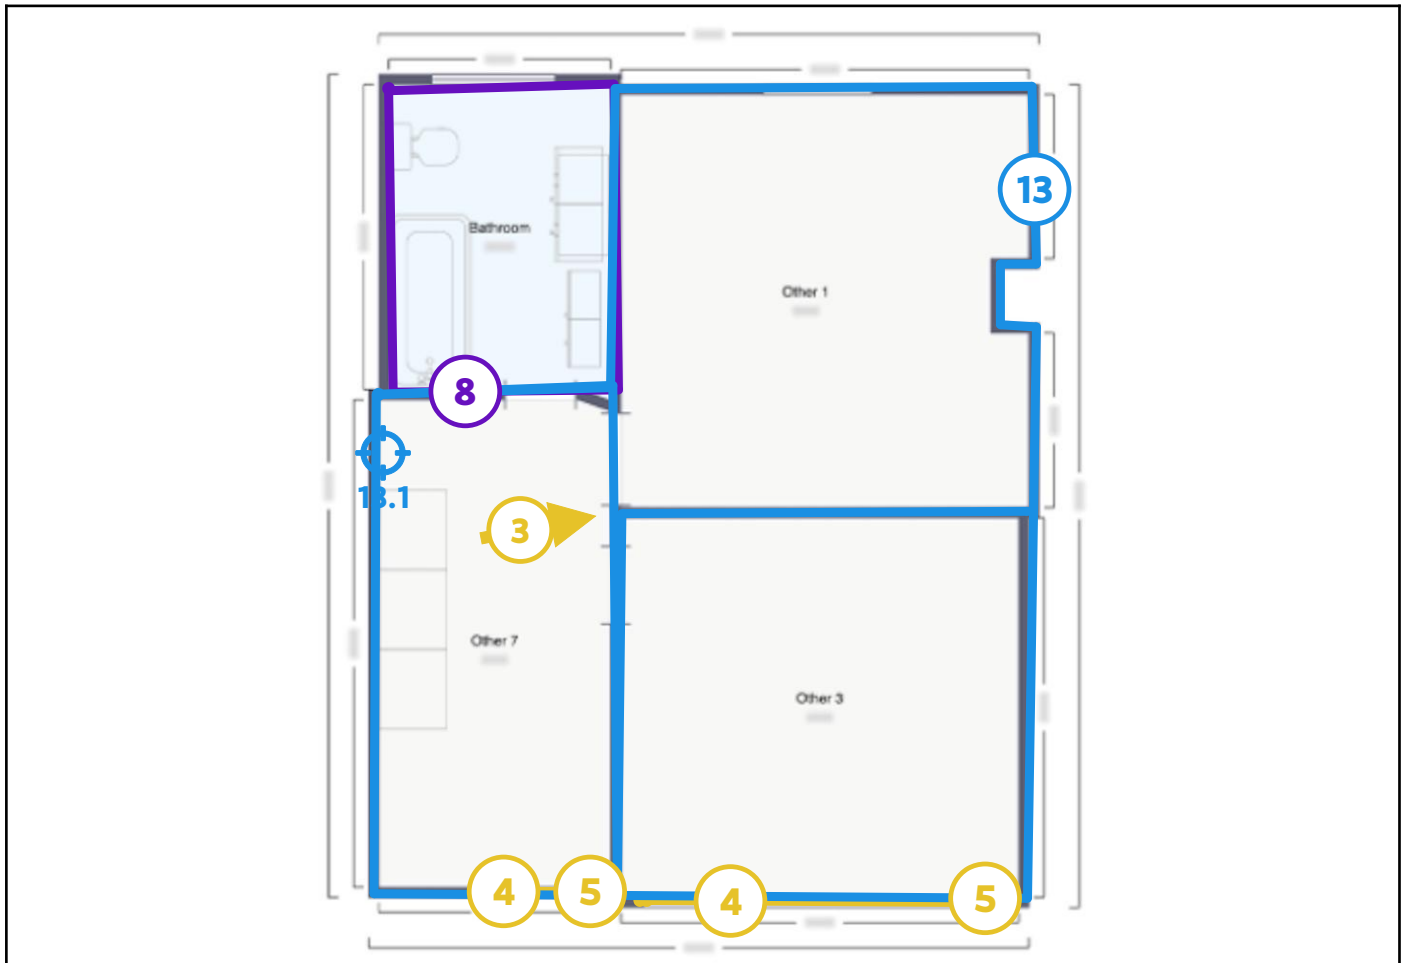
Plan 1.4: 1ste verdieping

Beschrijving	Type	Actie
3. schakelaar	Asbestmateriaal	Zorgvuldig beheren
4. mastiek tussen alu en glas ramen / deuren hoofdgebouw	Asbestmateriaal	Zorgvuldig beheren
5. mastiek buitenrand ramen/deuren hoofdgebouw	Asbestmateriaal	Zorgvuldig beheren
8. valse muurwanden	Advies	-
13. pleister muren	Geen asbest	-
13.1 Code: M01	Mengmonster	-

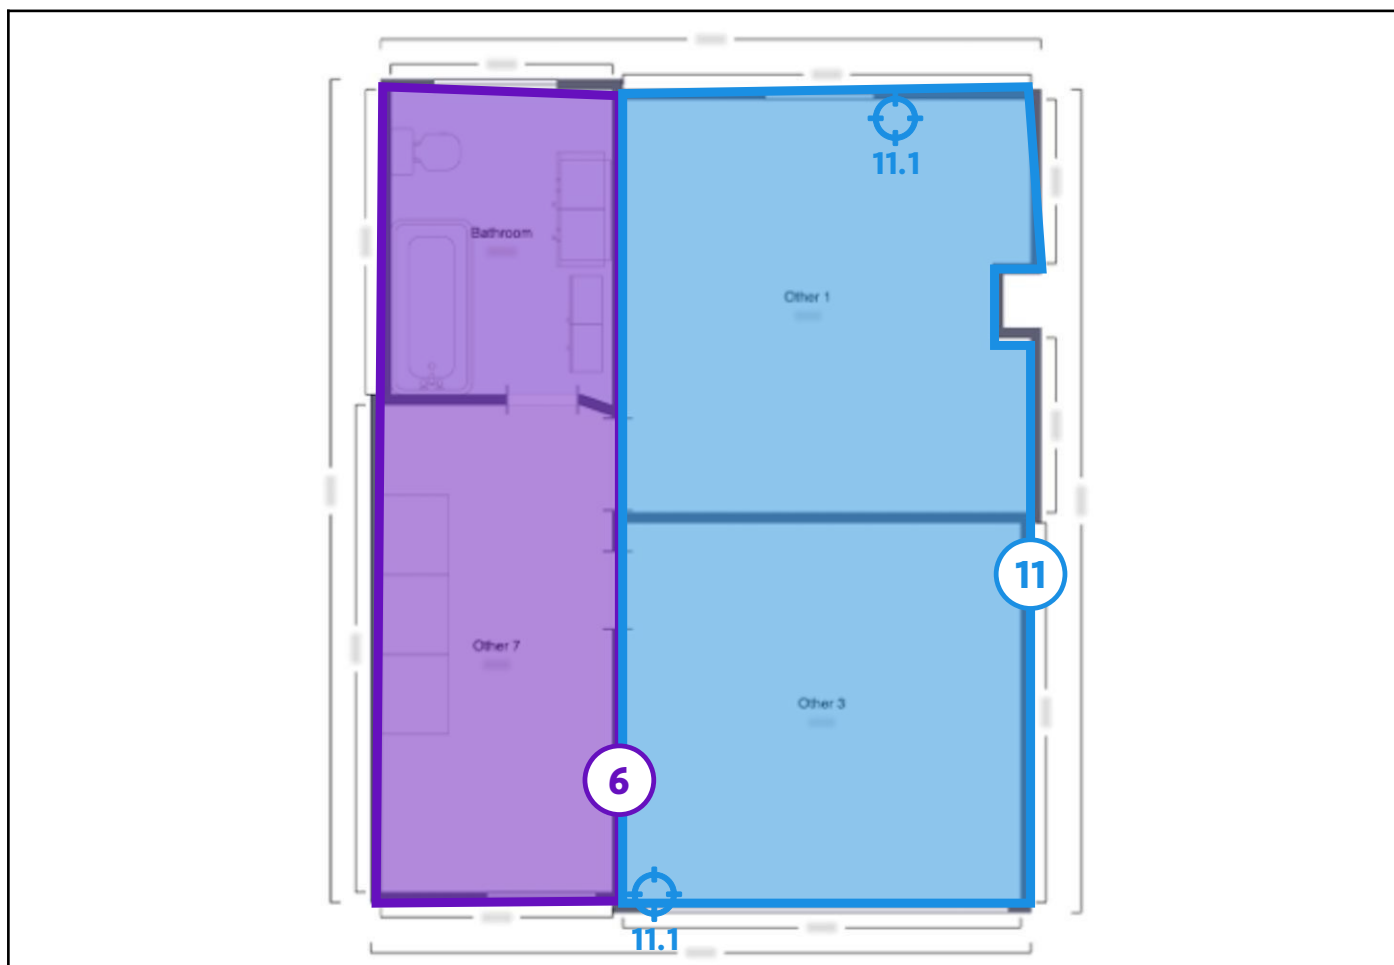
Plan 1.5: 1ste verdieping

Beschrijving	Type	Actie
6. vals plafond	Advies	-
11. Pleister plafond 1eV	Geen asbest	-
11.1 Code: M02	Mengmonster	-

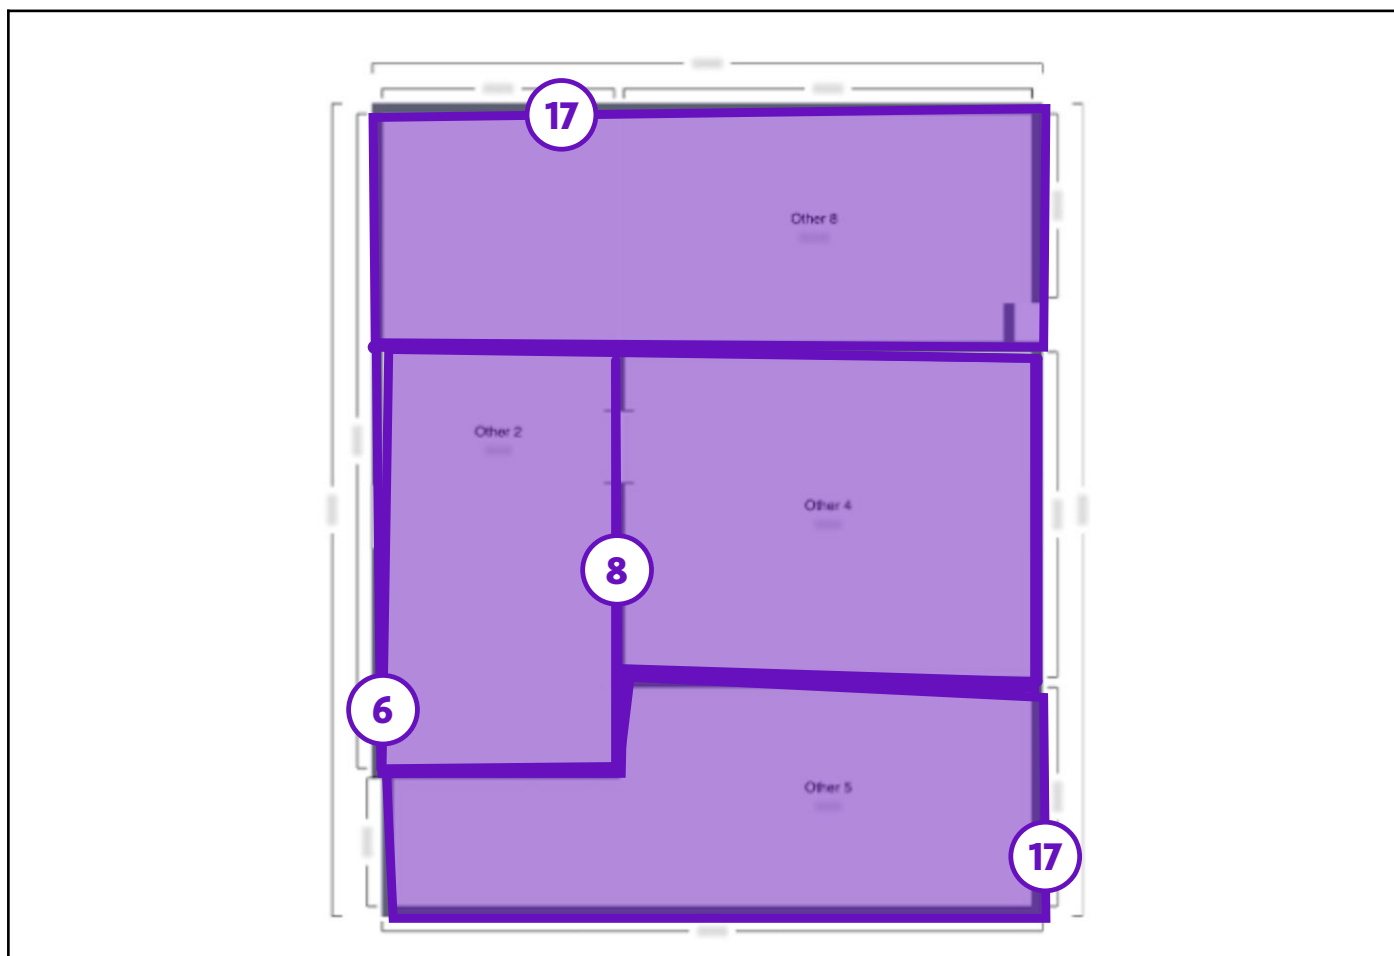
Plan 1.6: Zolder

Beschrijving	Type	Actie
6. vals plafond	Advies	-
8. valse muurwanden	Advies	-
17. onderdak	Overige ruimte of materiaal	-

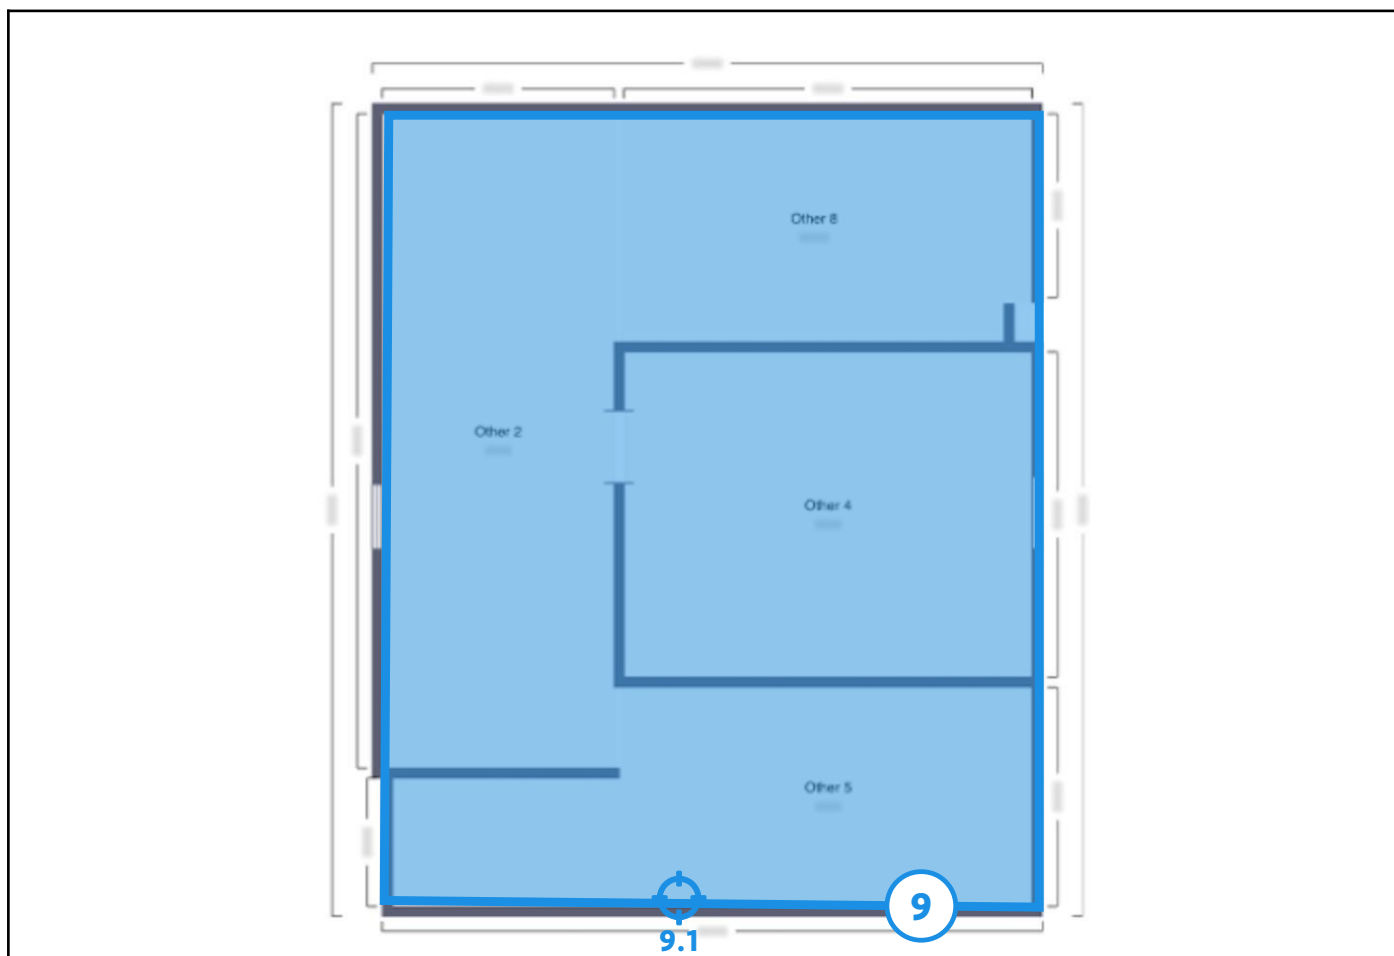
Plan 1.7: Zolder

Beschrijving	Type	Actie
9. Dakleien	Geen asbest	-
9.1 Code: M07	Puntmonster	-

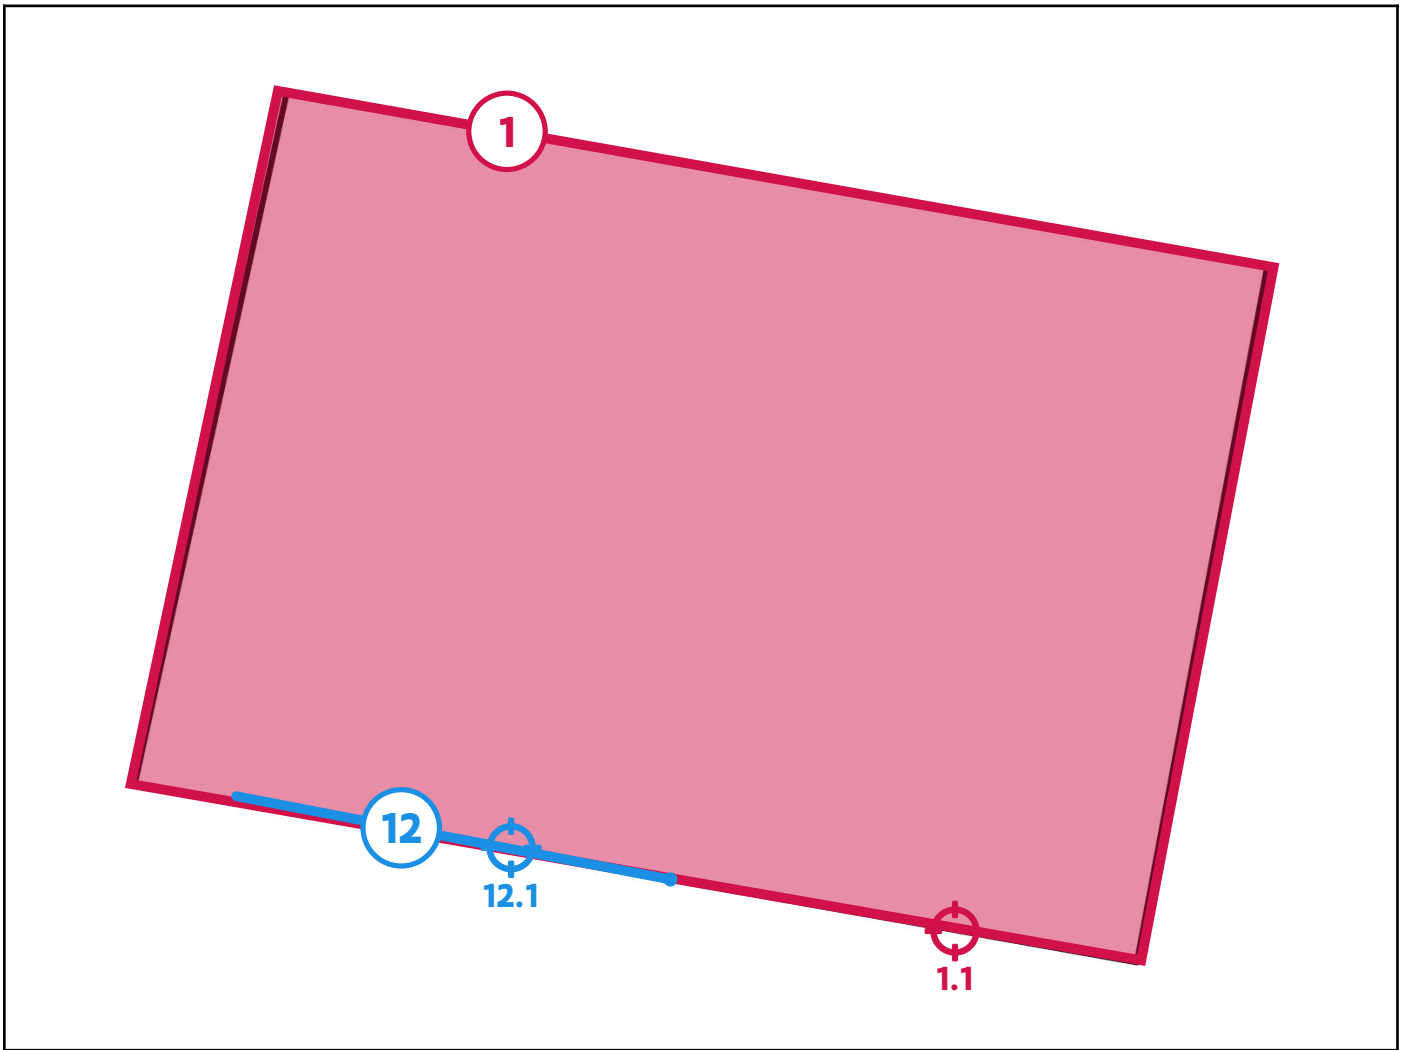
Plan 2.1: Bijgebouw

Beschrijving	Type	Actie
1. Golfplaten bijgebouw	Asbestmateriaal	Dringend verwijderen
1.1 Code: M04	Puntmonster	-
12. Mastiek bijgebouw	Geen asbest	-
12.1 Code: M05	Puntmonster	-

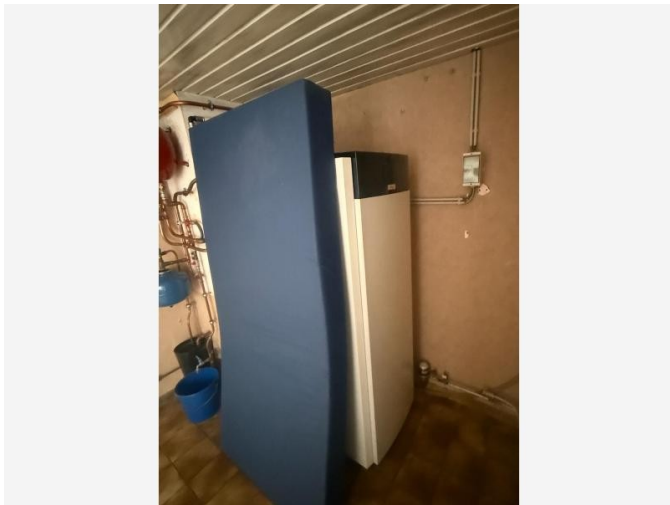
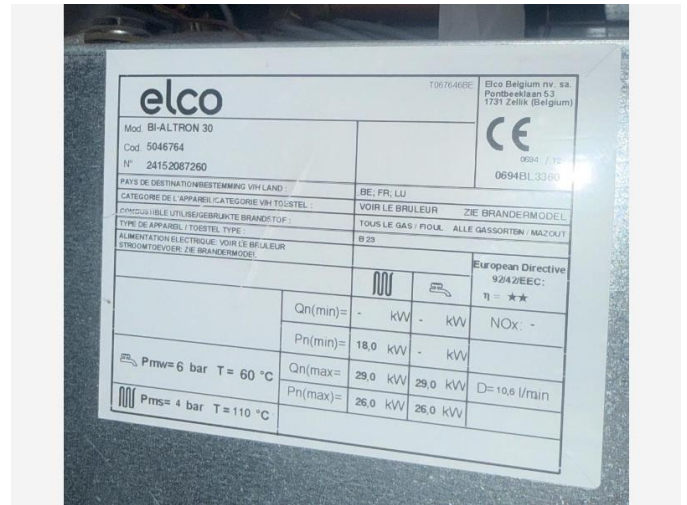
Beschrijving	Notitie	Terug te vinden op plannen
Fiche 14: CV Elco	-	Plan 1.2: Gelijkvloers

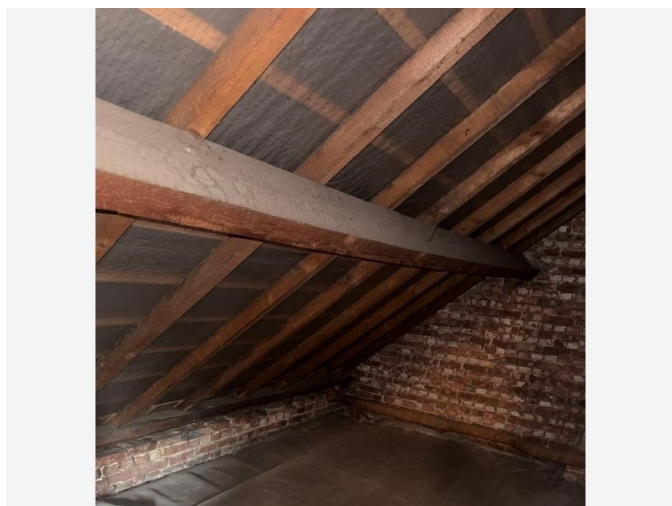
Beschrijving	Notitie	Terug te vinden op plannen
Fiche 15: lift	-	-
Fiche 16: leidingisolatie	-	-
Fiche 17: onderdak	-	Plan 1.6: Zolder
