# Asbestinventarisatetest

Overheide 36, 2800 Mechelen

Attestnummer : 20260402-000410.000

Uitgegeven op : 02.04.2026

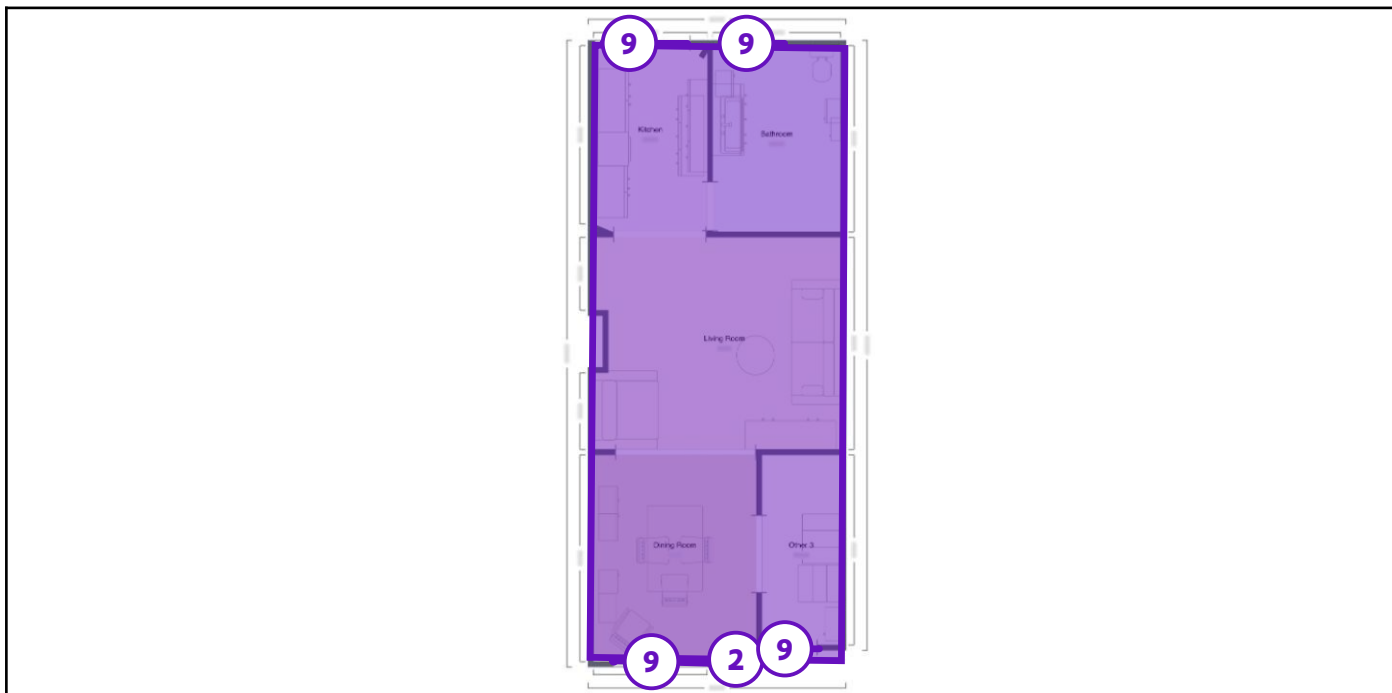
## Plan 1.2: Gelijkvloers

Beschrijving	Type	Actie
2. vals plafond	Advies	-
9. mastiek	Overige ruimte of materiaal	-

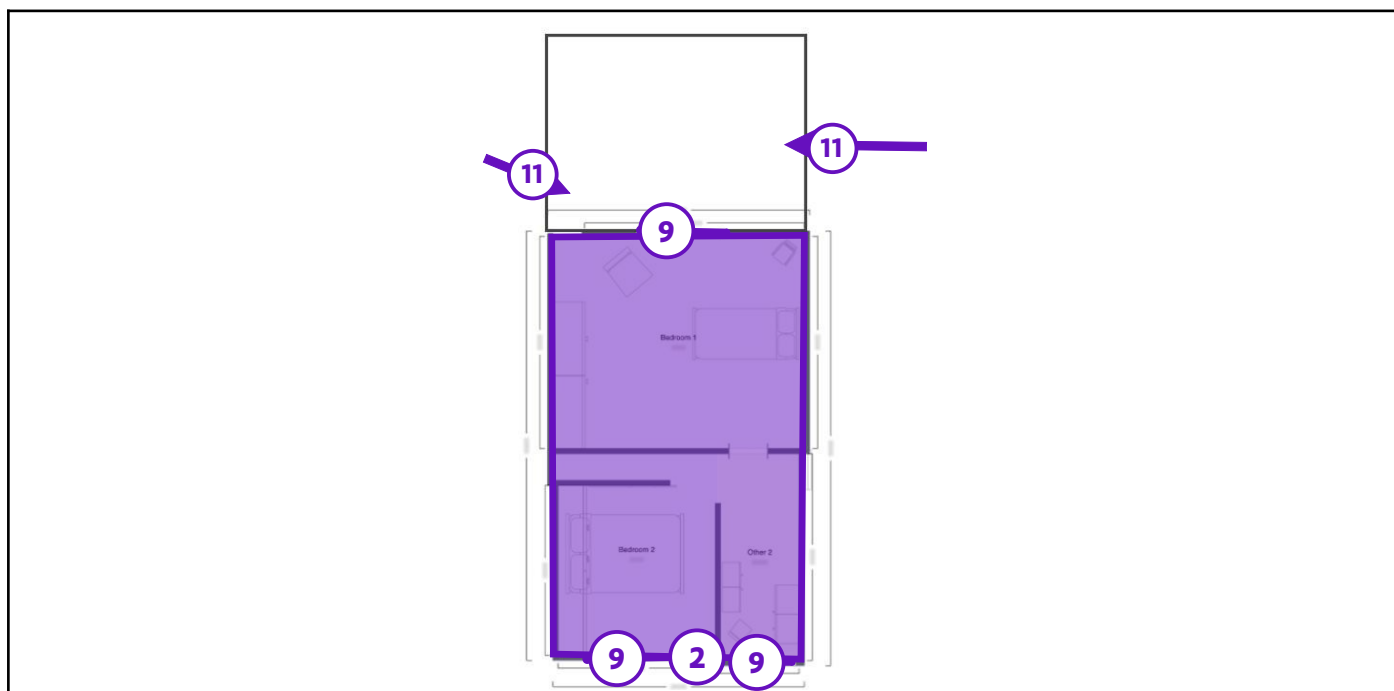
## Plan 1.4: 1ste verdieping

Beschrijving	Type	Actie
2. vals plafond	Advies	-
9. mastiek	Overige ruimte of materiaal	-
11. rookgaskanalen	Overige ruimte of materiaal	-

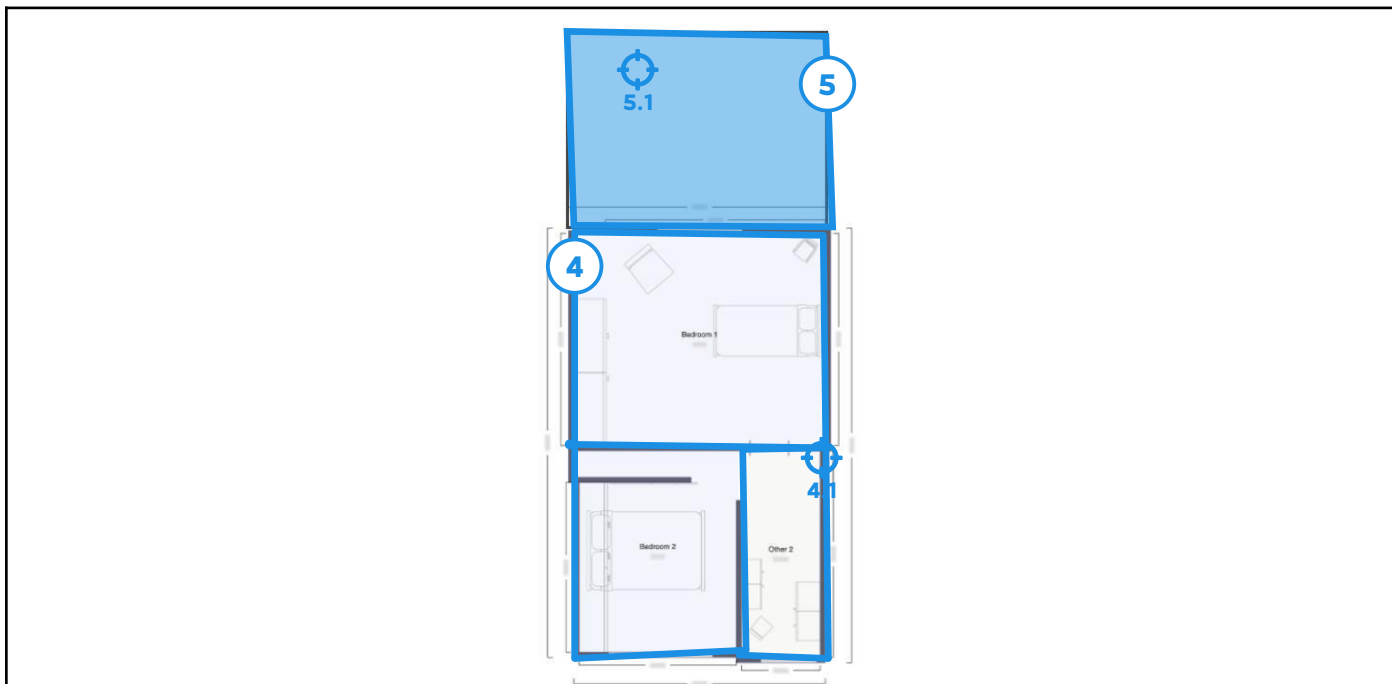
## Plan 1.5: 1ste verdieping

Beschrijving	Type	Actie
4. pleister muren	Geen asbest	-
4.1 Code: M01	Mengmonster	-
5. Roofing 1eV	Geen asbest	-
5.1 Code: M03	Puntmonster	-

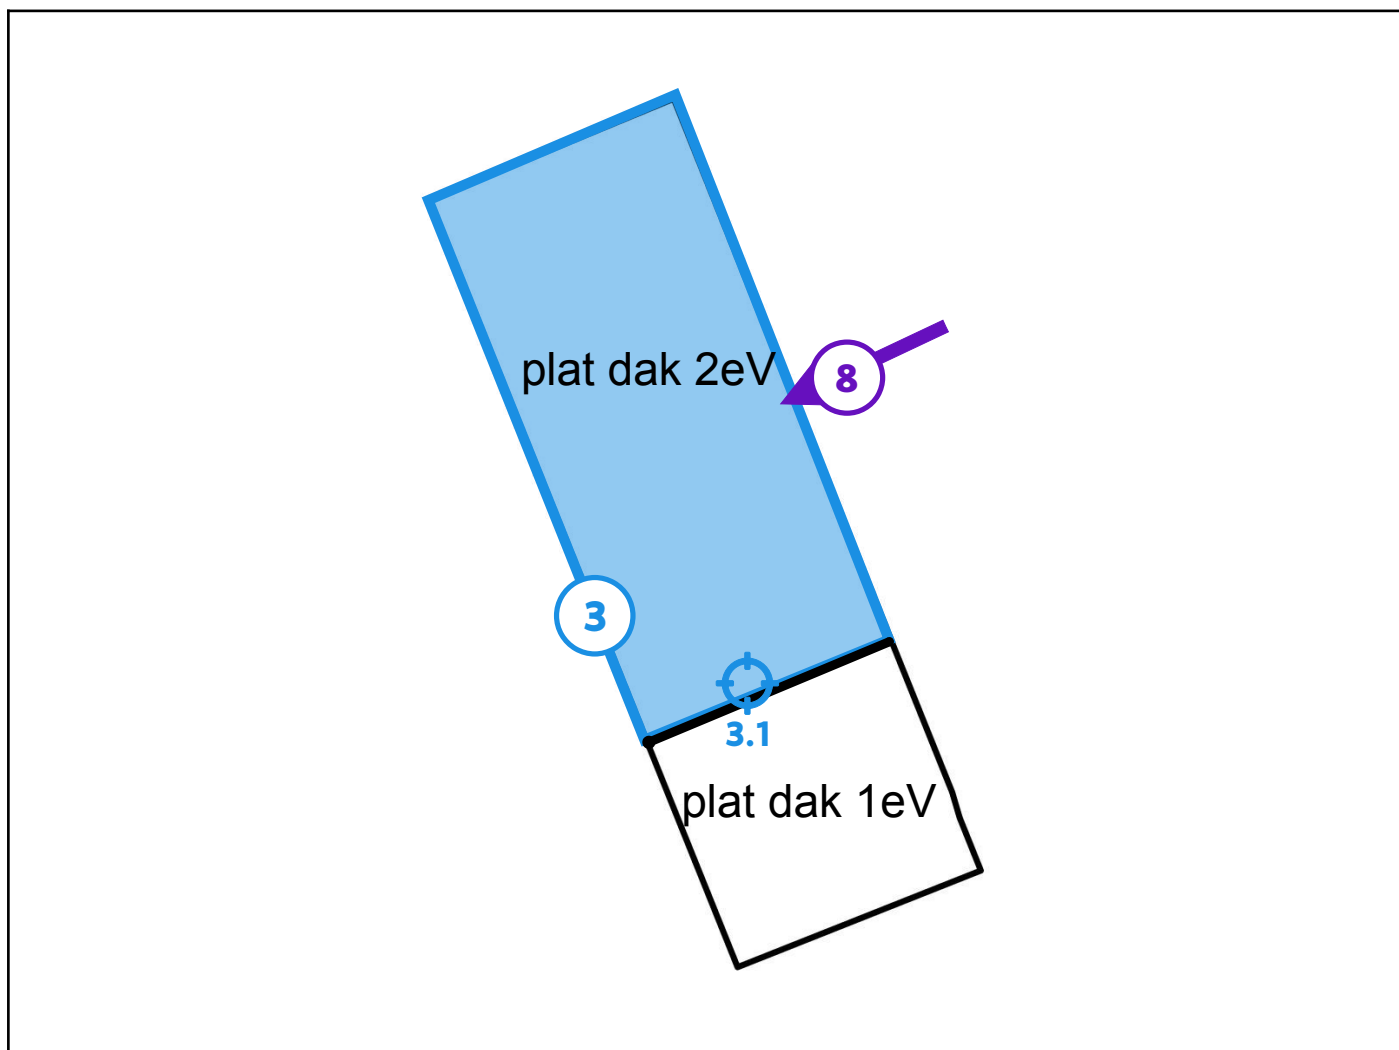
## Plan 1.6: Bovenaanzicht

Beschrijving	Type	Actie
3. Roofing dak	Geen asbest	-
3.1 Code: M04	Puntmonster	-
8. schoorsteen	Overige ruimte of materiaal	-
