Asbestinventarisatetest

Clemenceastraat 104A, 2860 Sint-Katelijne-Waver

Attestnummer : 20251223-000072.000

Uitgegeven op : 23.12.2025

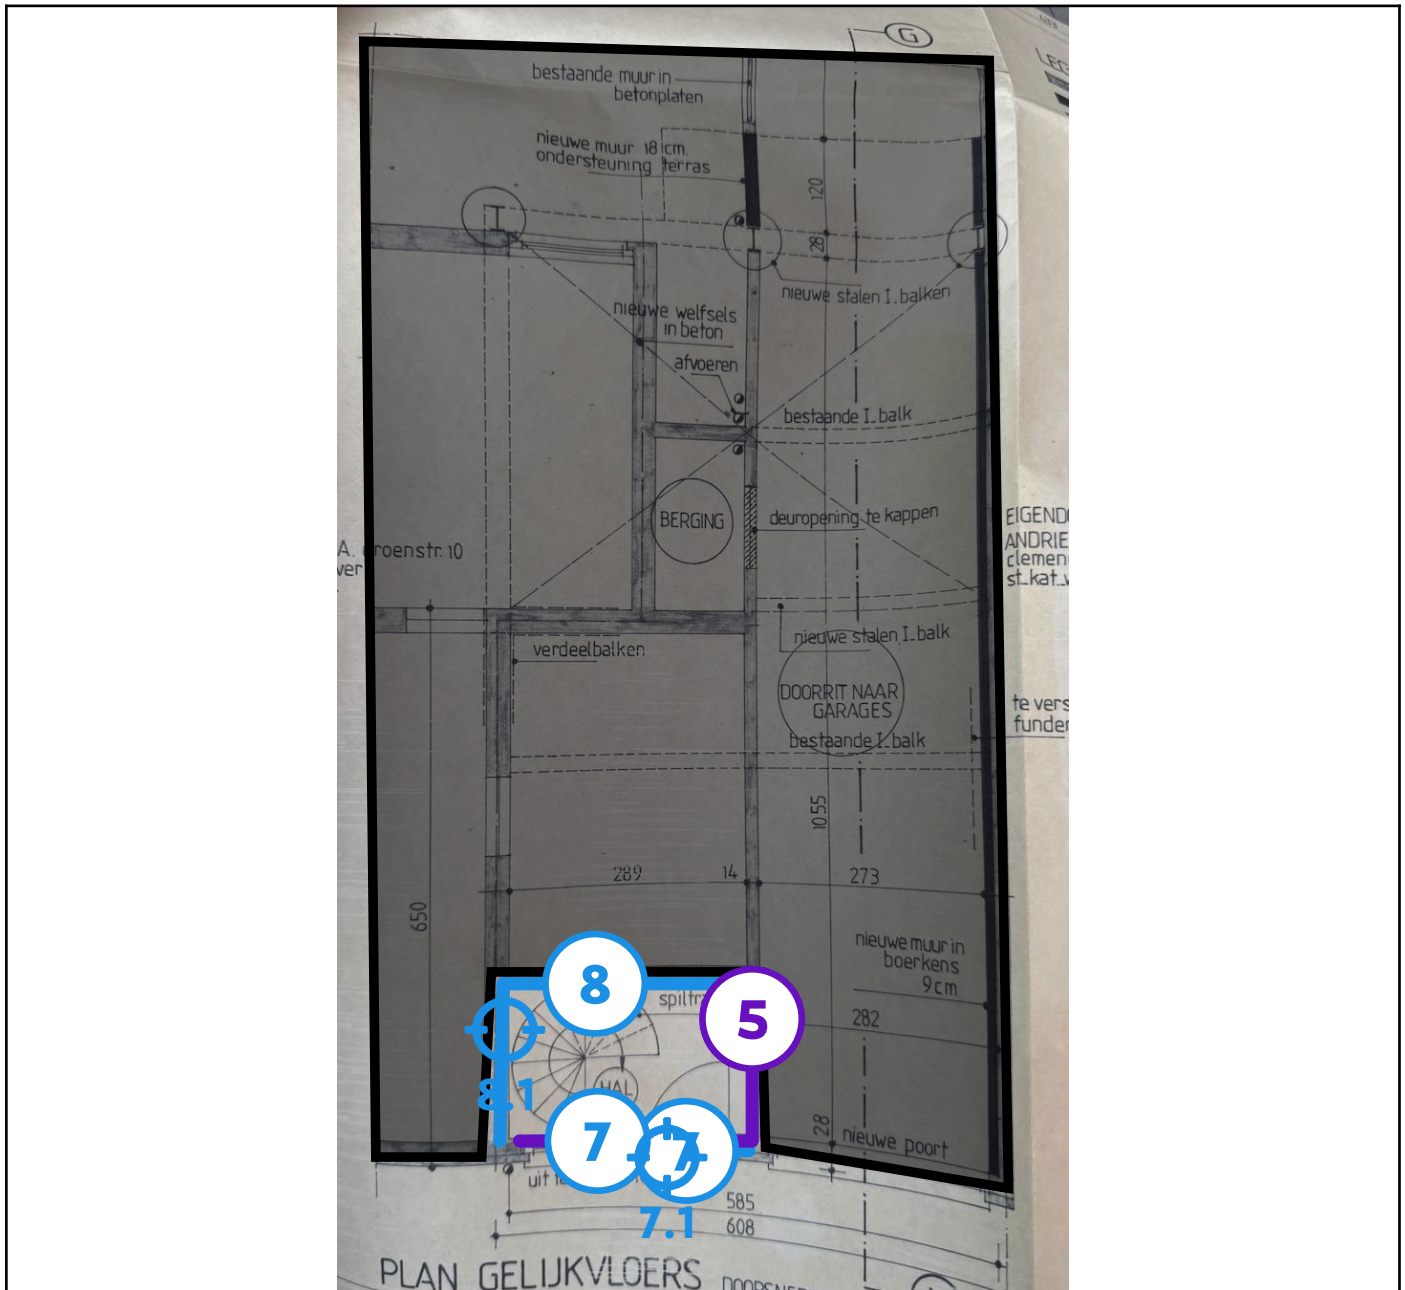
Plan 1.1: Gelijkvloers

Beschrijving	Type	Actie
5. valse muren	Advies	-
7. mastiek	Geen asbest	-
7.1 Code: M03	Puntmonster	-
8. pleister muren	Geen asbest	-

8.1 Code: M01	Mengmonster	-
---------------	-------------	---

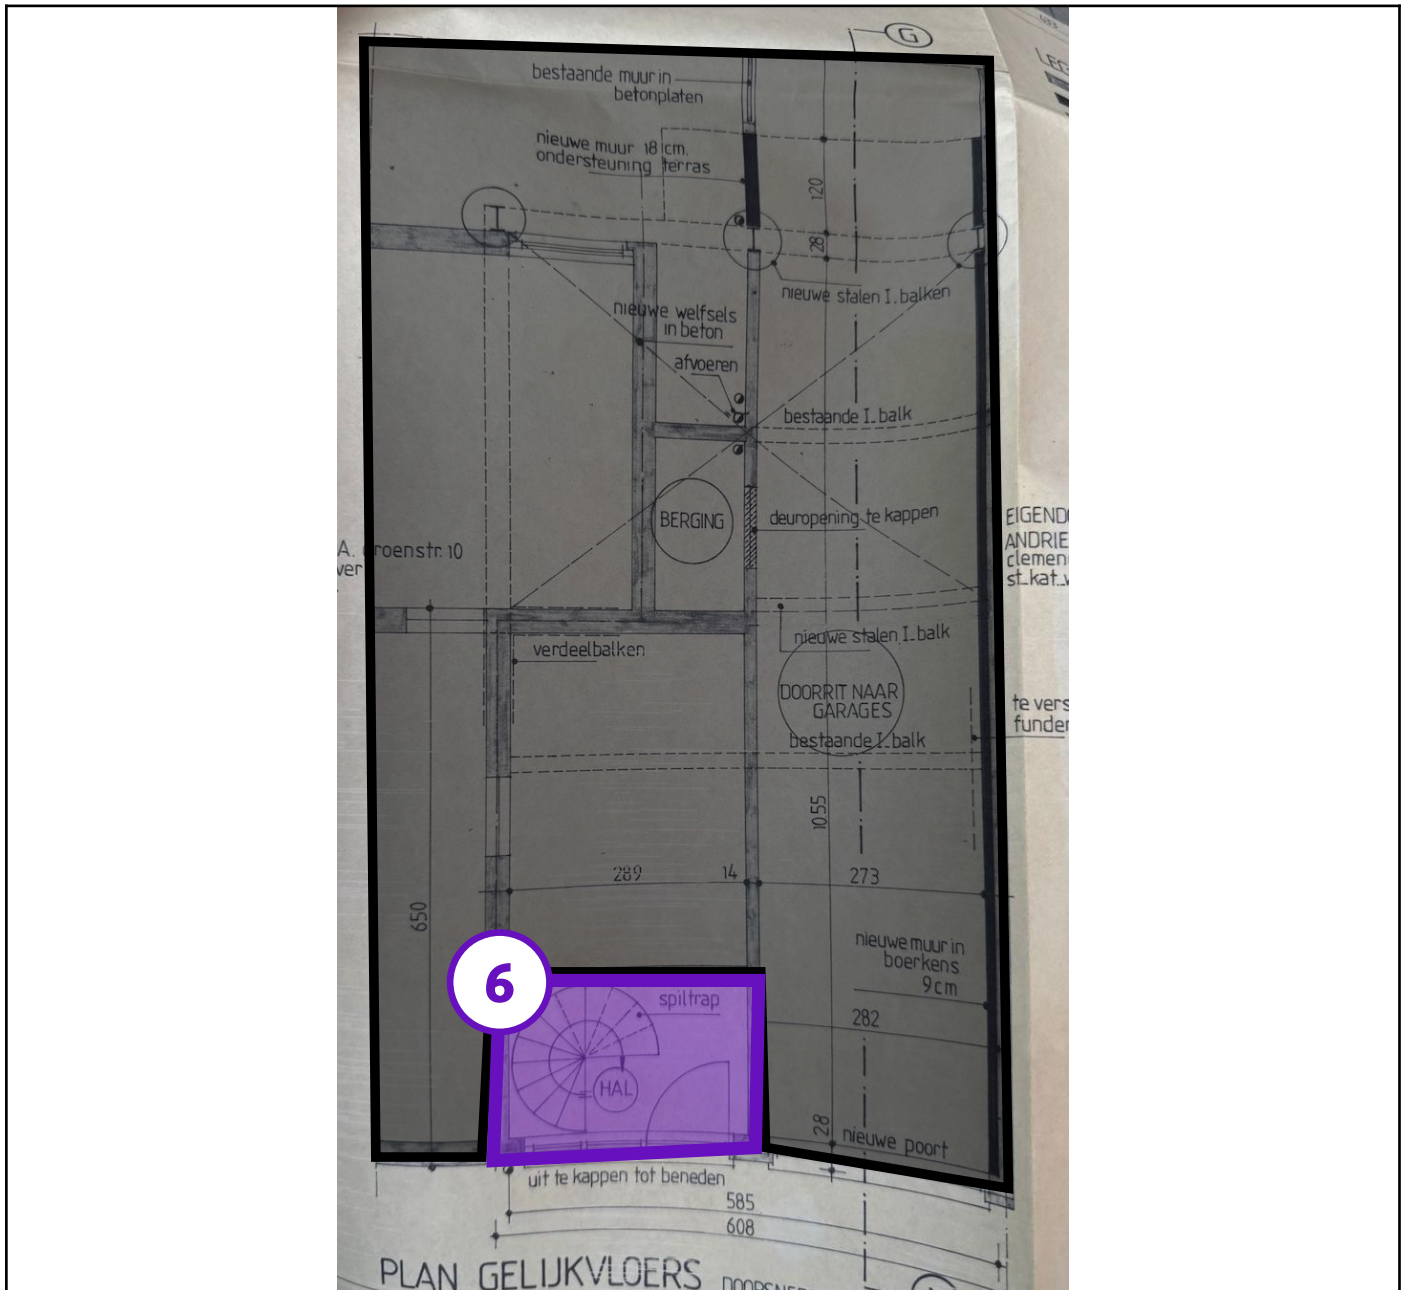
Plan 1.2: Gelijkvloers

Beschrijving	Type	Actie
6. vals plafond	Advies	-

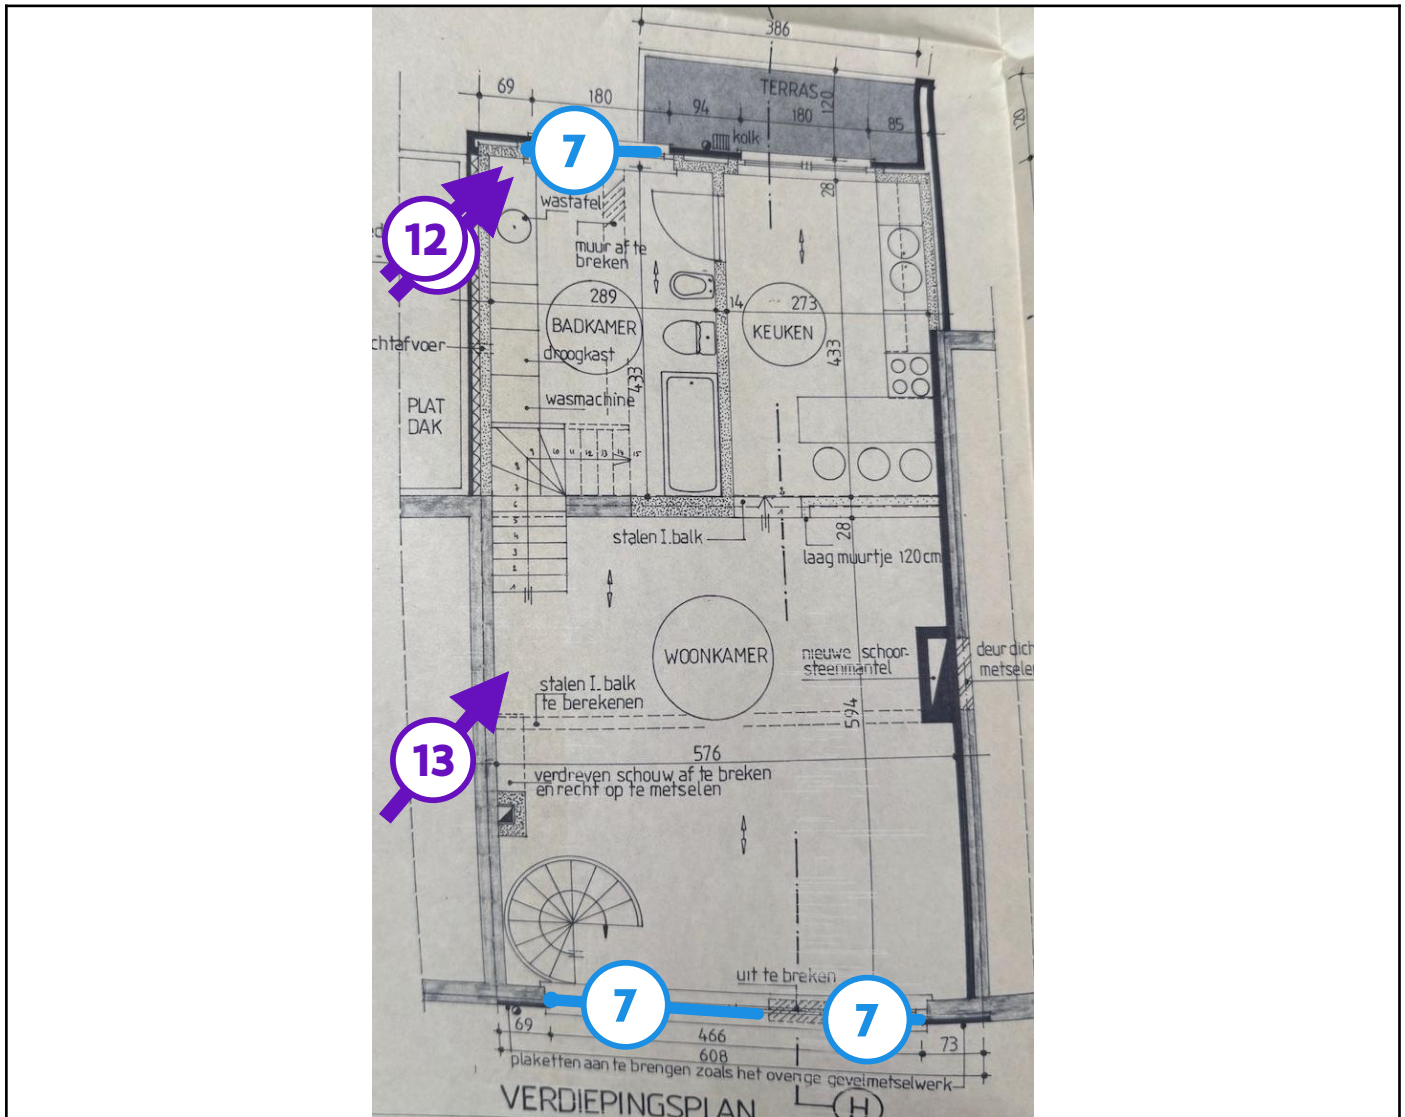
Plan 1.3: 1ste verdieping

Beschrijving	Type	Actie
7. mestiek	Geen asbest	-
9. CV 'Buderus'	Overige ruimte of materiaal	-
12. rookgaskanaal CV 'Buderus'	Overige ruimte of materiaal	-
13. palletkachel	Overige ruimte of materiaal	-

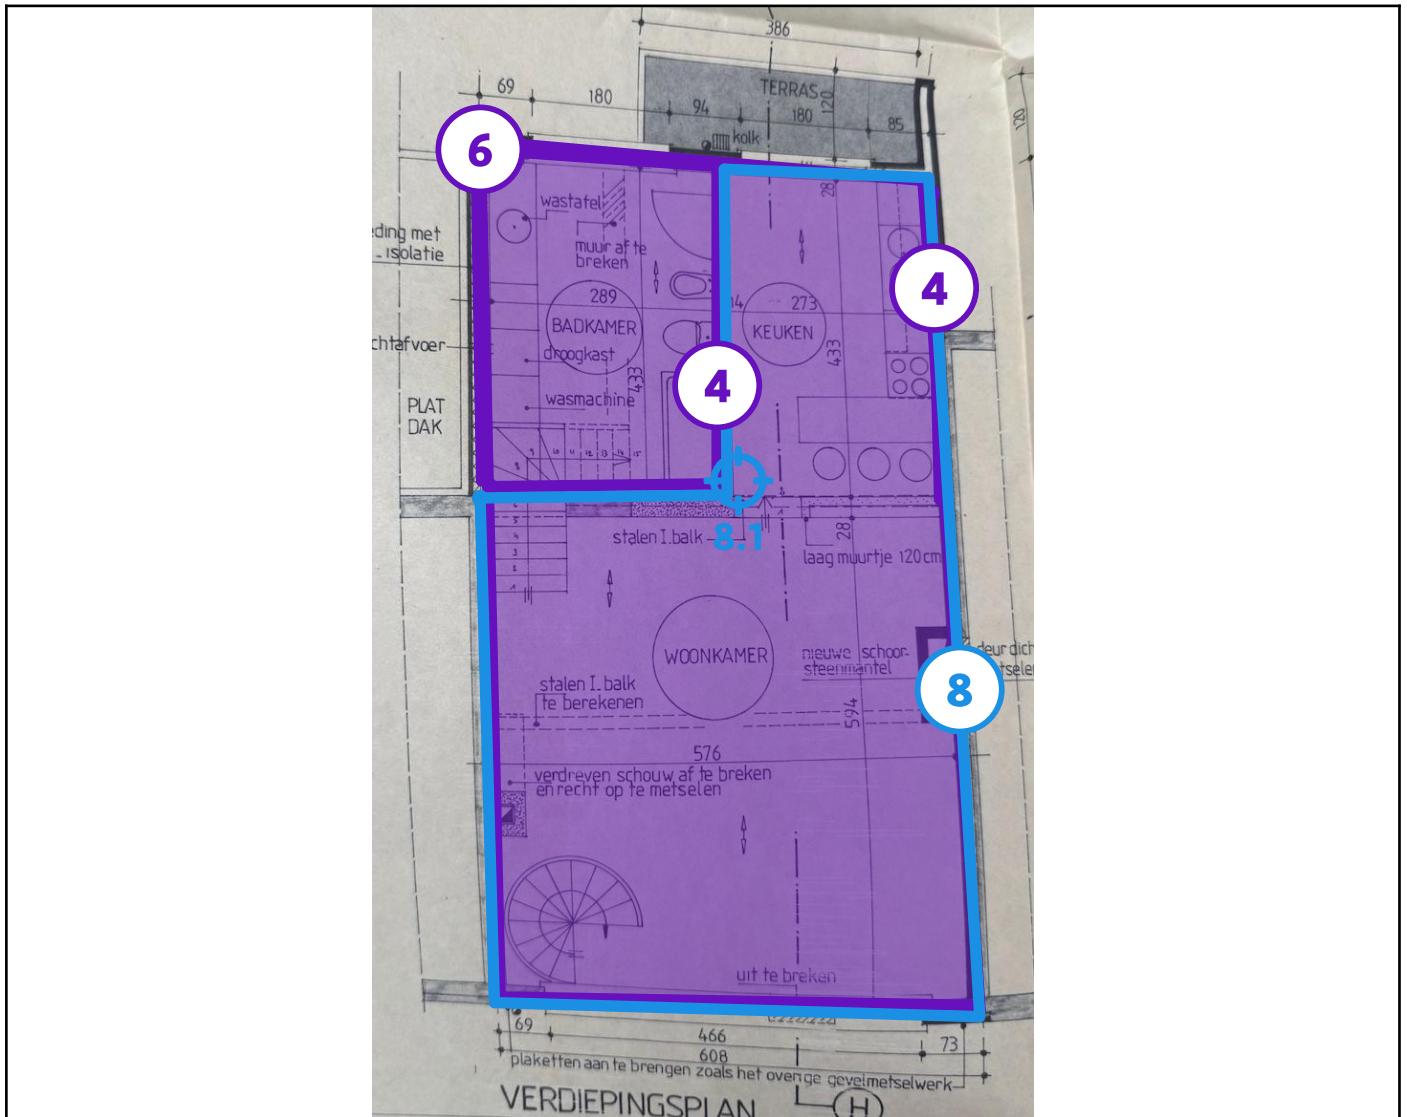
Plan 1.4: 1ste verdieping

Beschrijving	Type	Actie
4. tegellijn	Advies	-
6. vals plafond	Advies	-
8. pleister muren	Geen asbest	-
8.1 Code: M01	Mengmonster	-

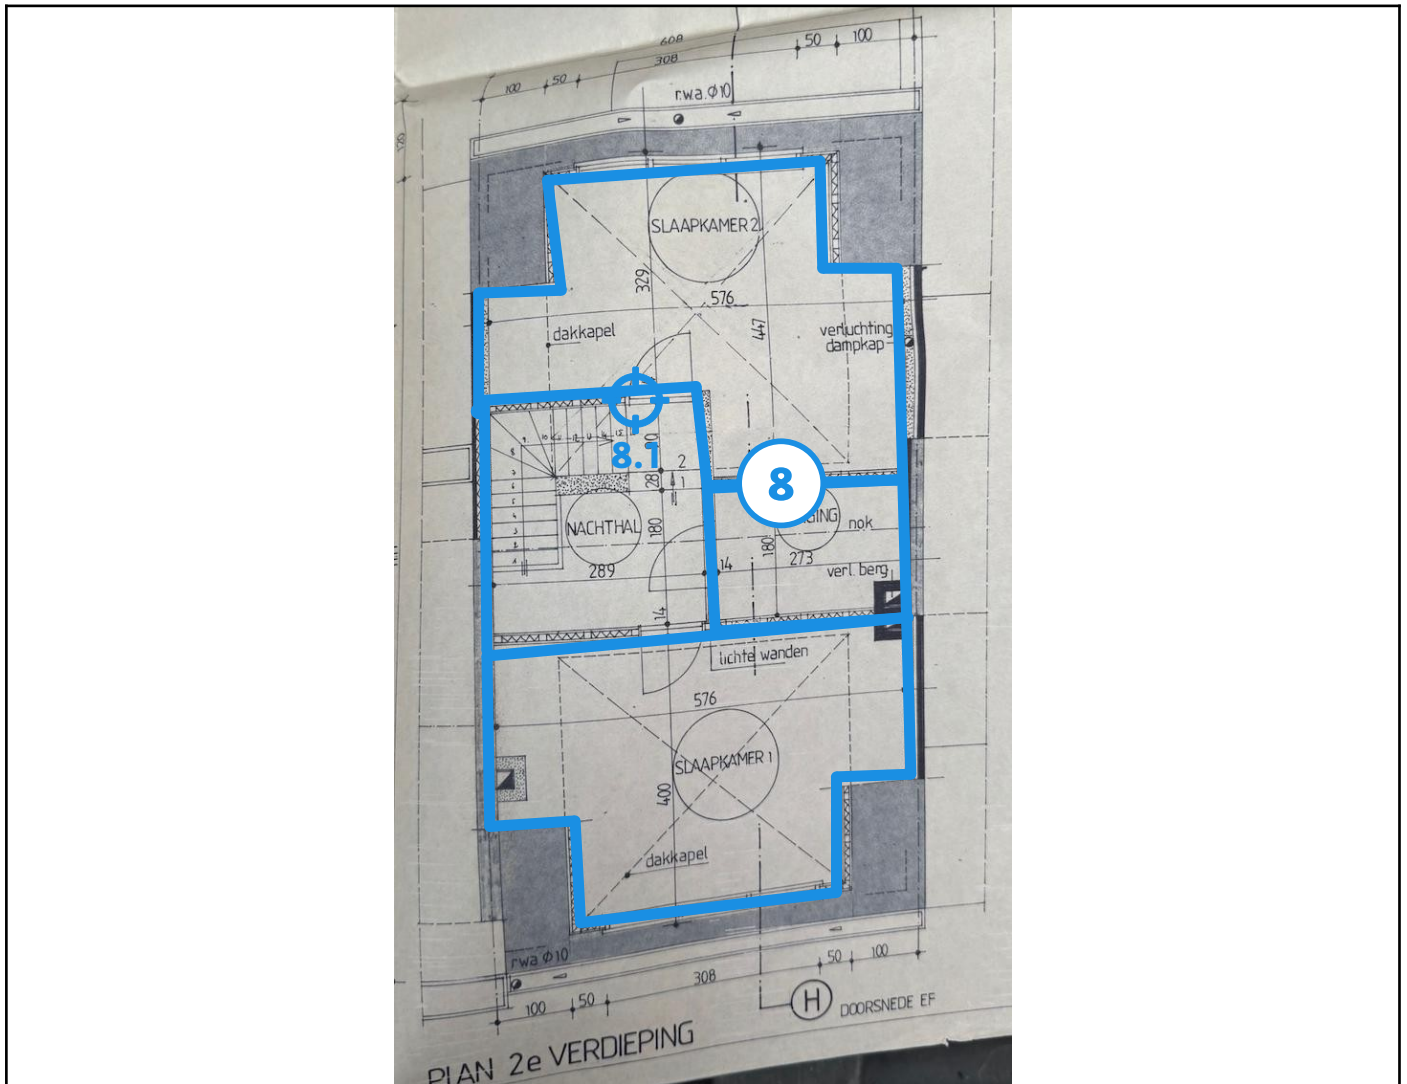
Plan 1.5: 2de verdieping

Beschrijving	Type	Actie
8. pleister muren	Geen asbest	-
8.1 Code: M01	Mengmonster	-

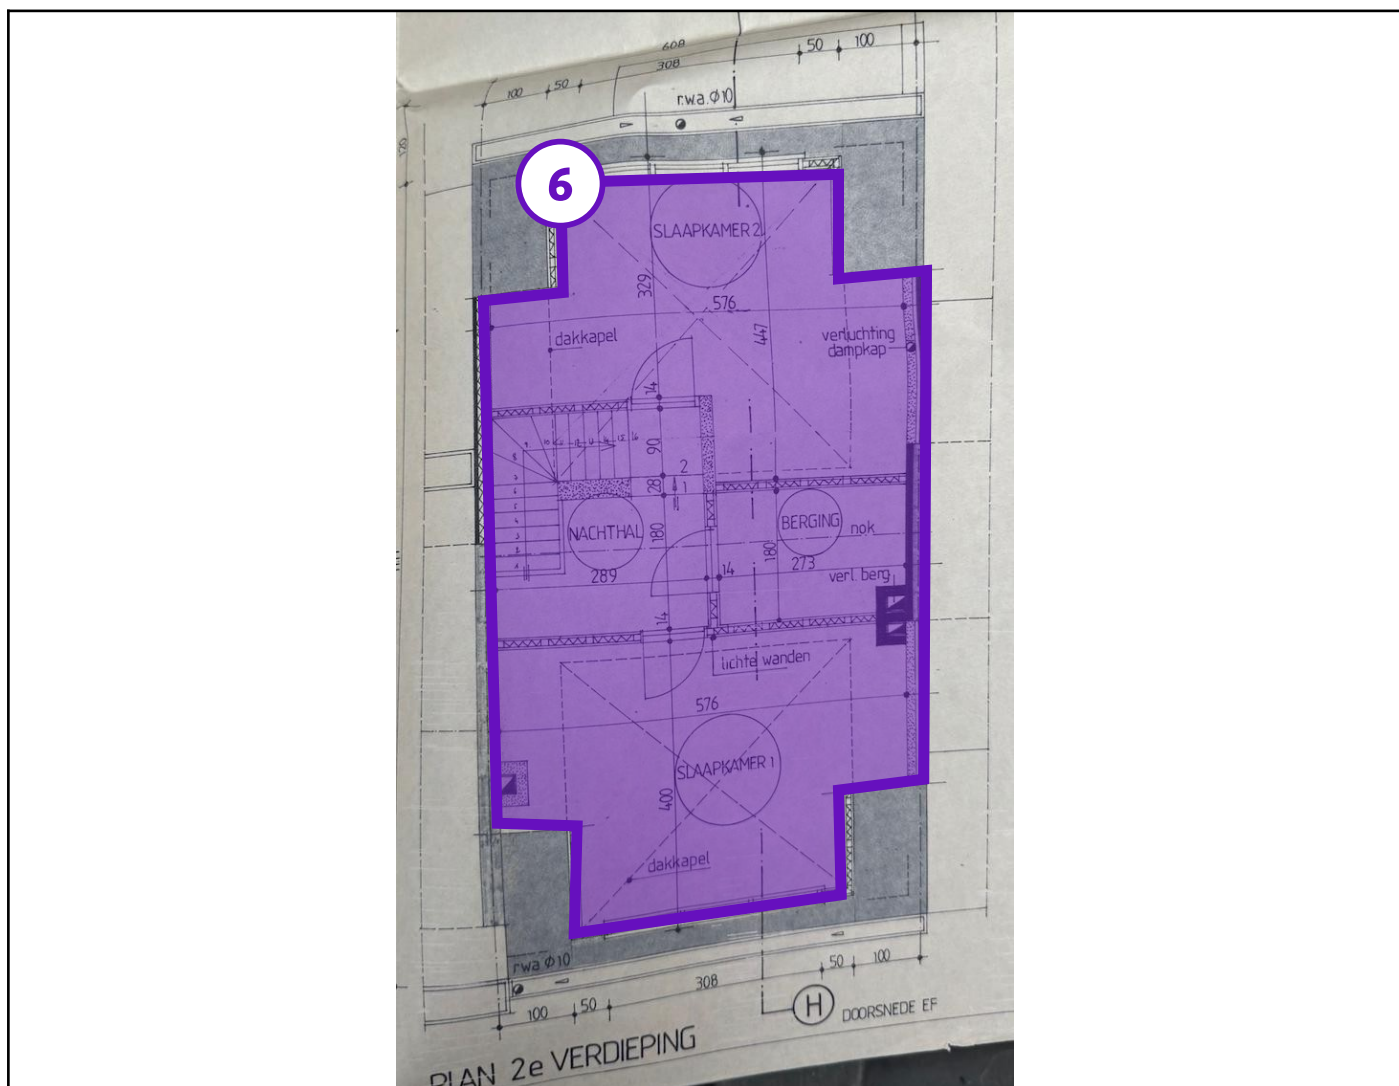
Plan 1.6: 2de verdieping

Beschrijving	Type	Actie
6. vals plafond	Advies	-

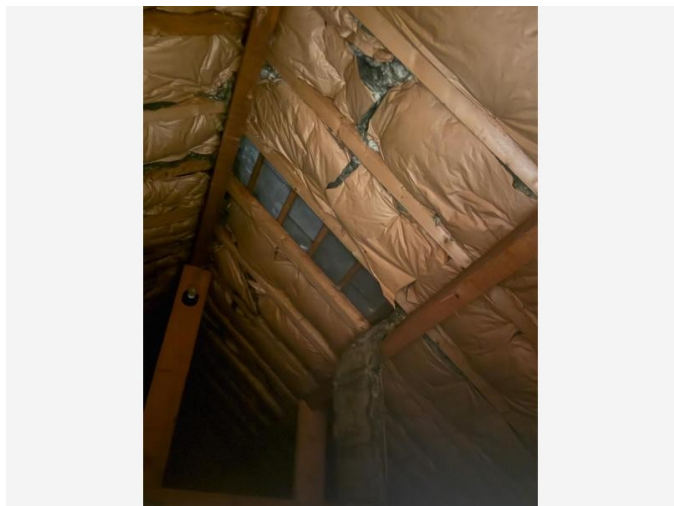
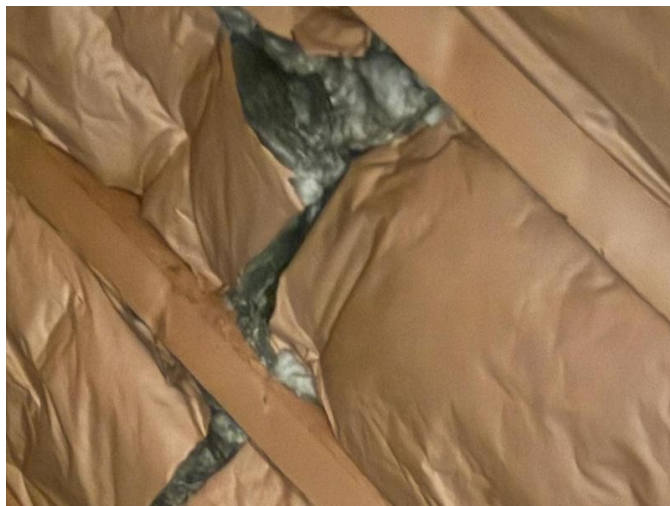
Beschrijving	Notitie	Terug te vinden op plannen
Fiche 9: CV 'Buderus'	-	Plan 1.3: 1ste verdieping
Fiche 10: onderdak	Het onderdak is niet asbestverdacht. De leien (buitenlaag) is asbesthoudend.	Plan 1.7: Zolder / Dak
Fiche 11: rookgaskanaal	visueel niet-asbestverdacht. er zouden alsnog achterliggende asbestverdachte toepassingen aanwezig kunnen zijn in de niet-waarneembare rookgaskanalen.	Plan 1.7: Zolder / Dak
Fiche 12: rookgaskanaal CV 'Buderus'	-	Plan 1.3: 1ste verdieping
Fiche 13: palletkachel	-	Plan 1.3: 1ste verdieping
