Asbestinventarisatetest

Pachtersdreef 62, 2580 Putte

Attestnummer : 20260413-000108.000

Niet-asbestveilig

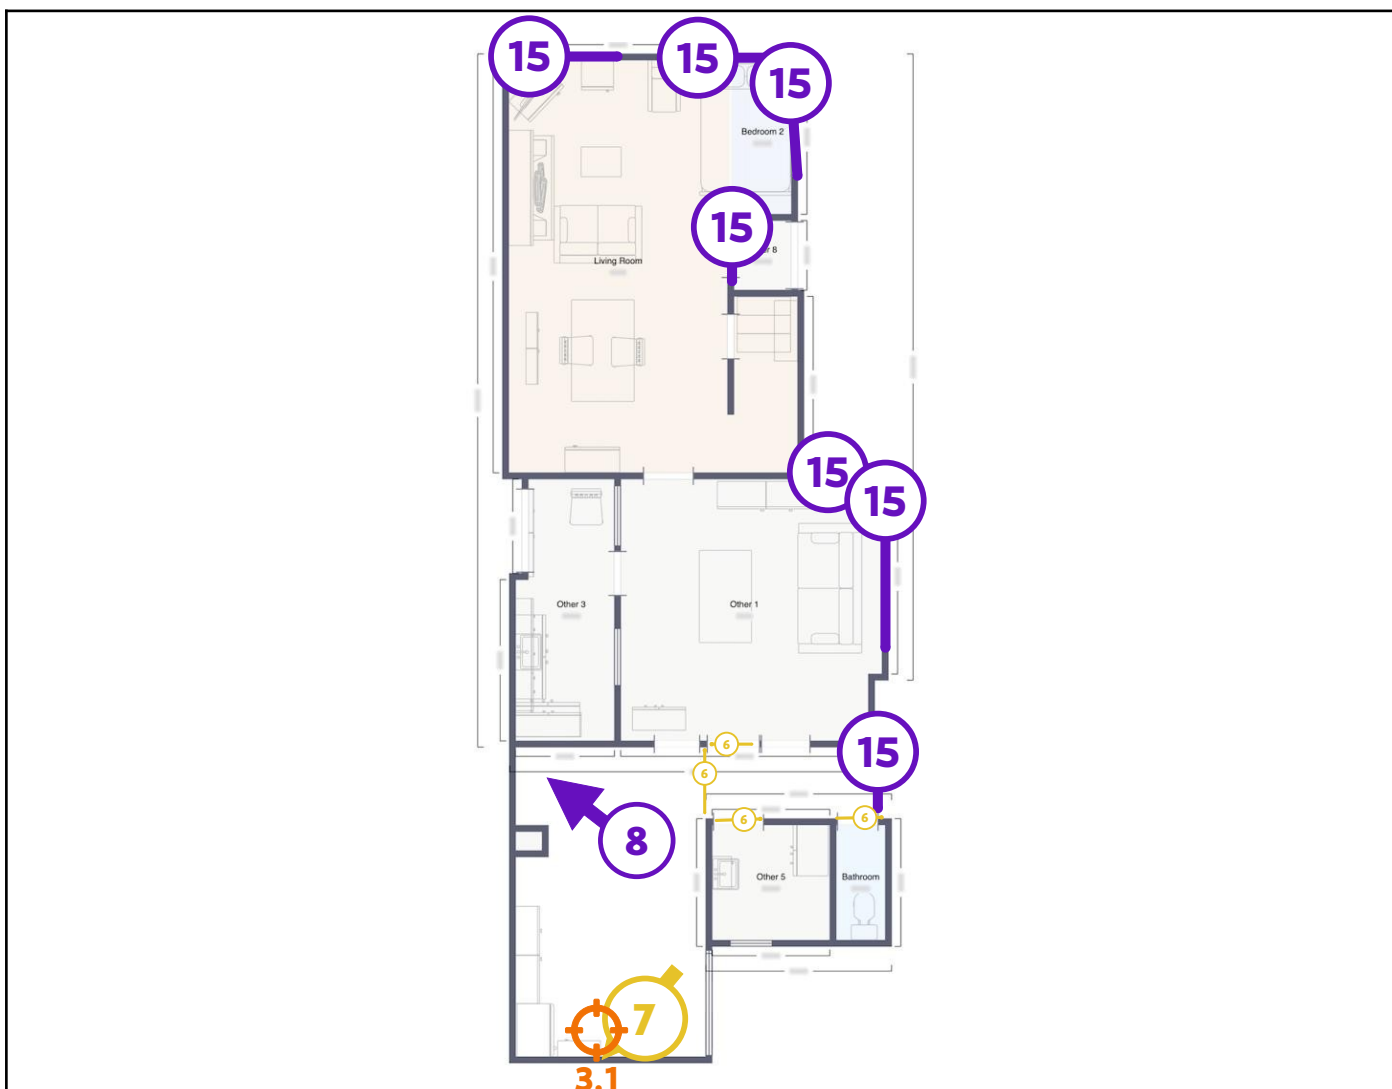
Plan 1.1: Gelijkvloers

Beschrijving	Type	Actie
3. Plaat onder wasmachine	Asbestmateriaal	Verwijderen
3.1 Code: M05	Puntmonster	-
6. deurdorpels	Asbestmateriaal	Zorgvuldig beheren
7. elektrische toepassingen	Asbestmateriaal	Zorgvuldig beheren
8. CV	Beperking	-
15. mastiek	Overige ruimte of materiaal	-

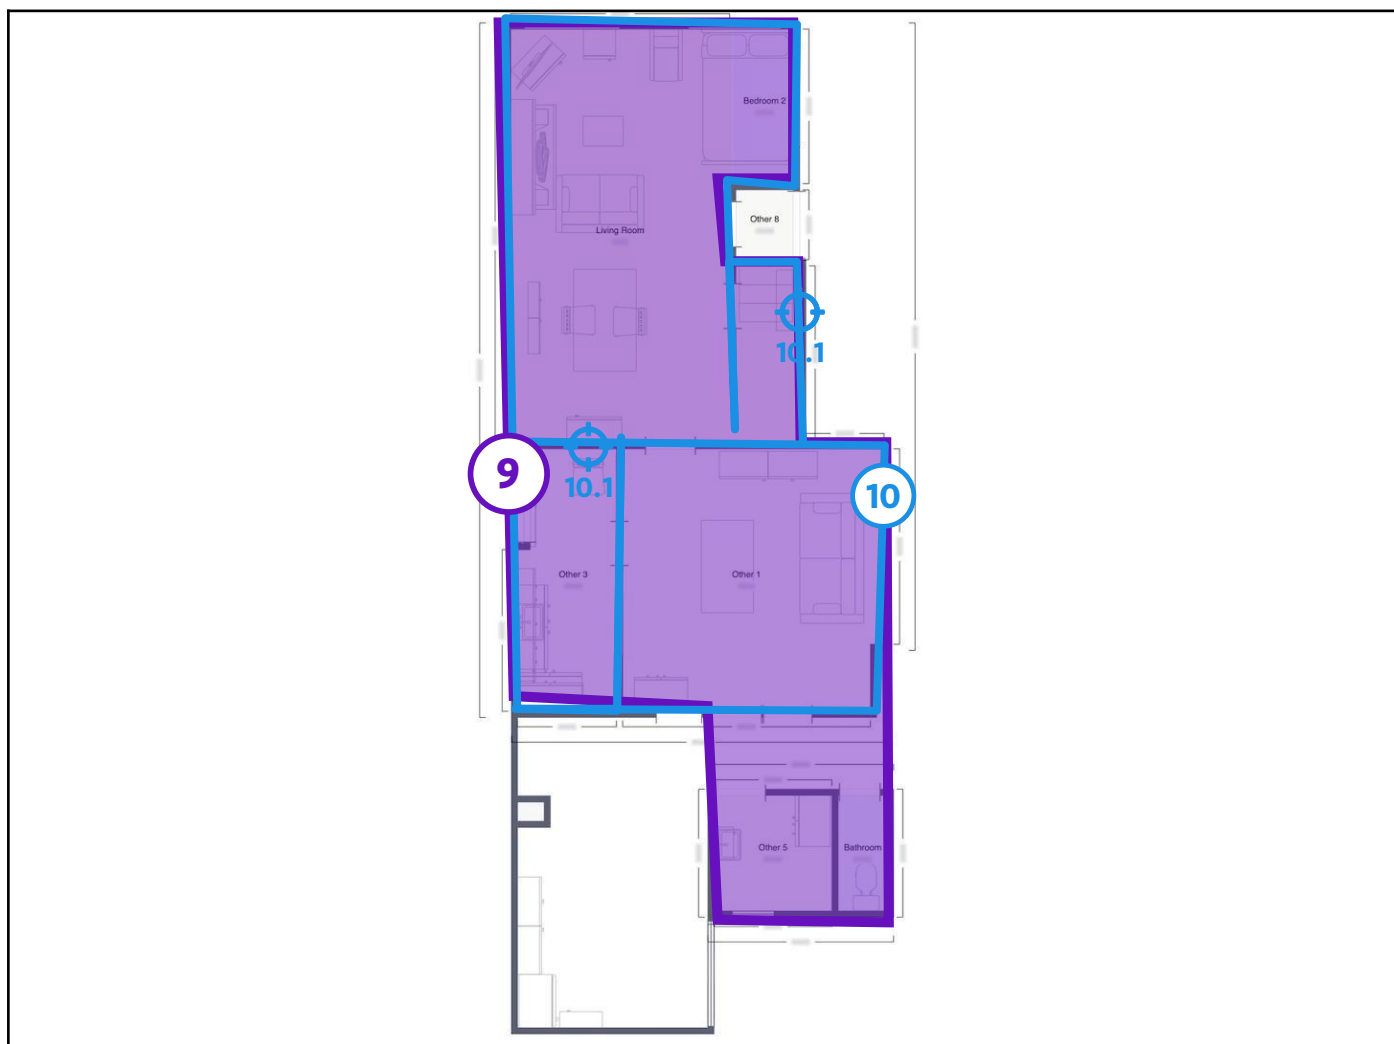
Plan 1.2: Gelijkvloers

Beschrijving	Type	Actie
9. vals plafond	Advies	-
10. pleister muren	Geen asbest	-
10.1 Code: M01	Mengmonster	-

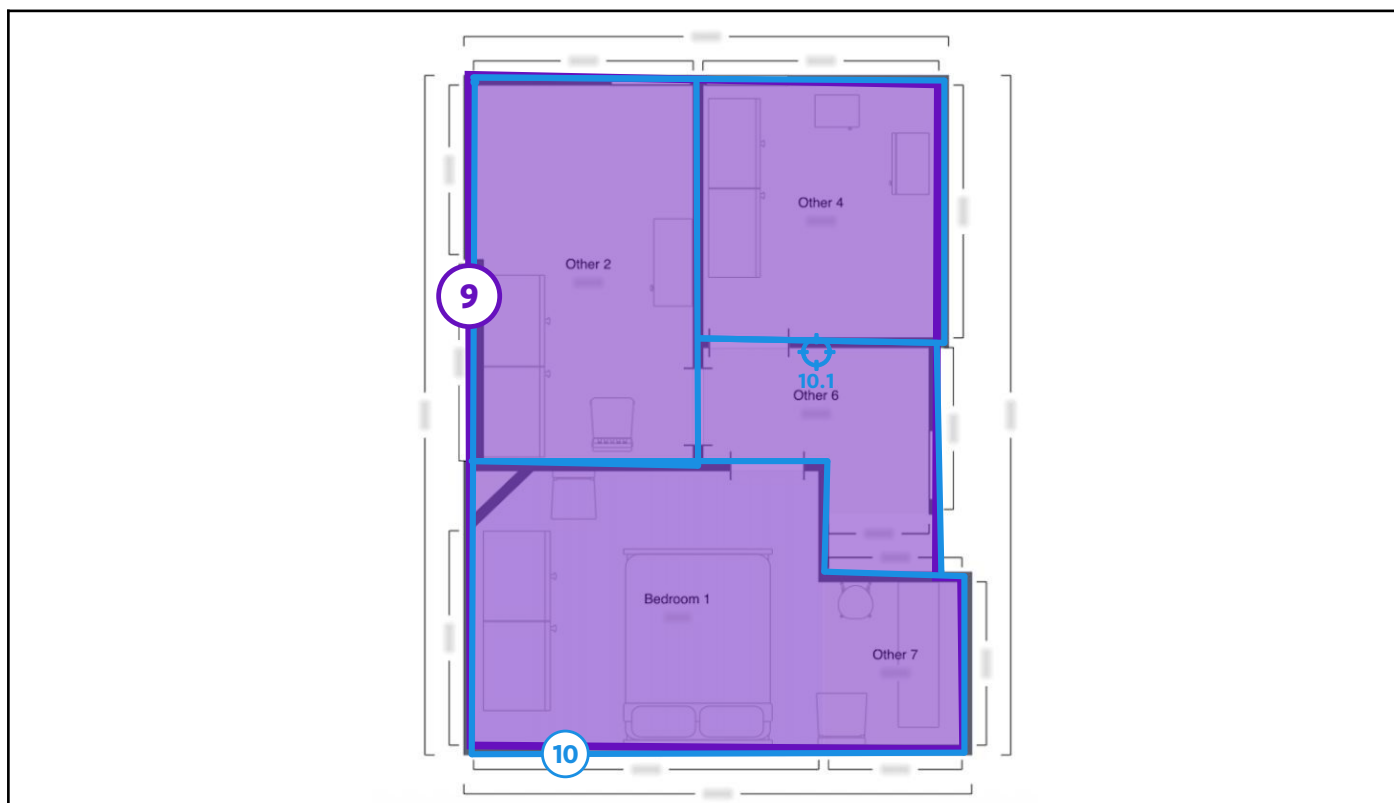
Plan 1.3: 1ste verdieping

Beschrijving	Type	Actie
9. vals plafond	Advies	-
10. pleister muren	Geen asbest	-
10.1 Code: M01	Mengmonster	-

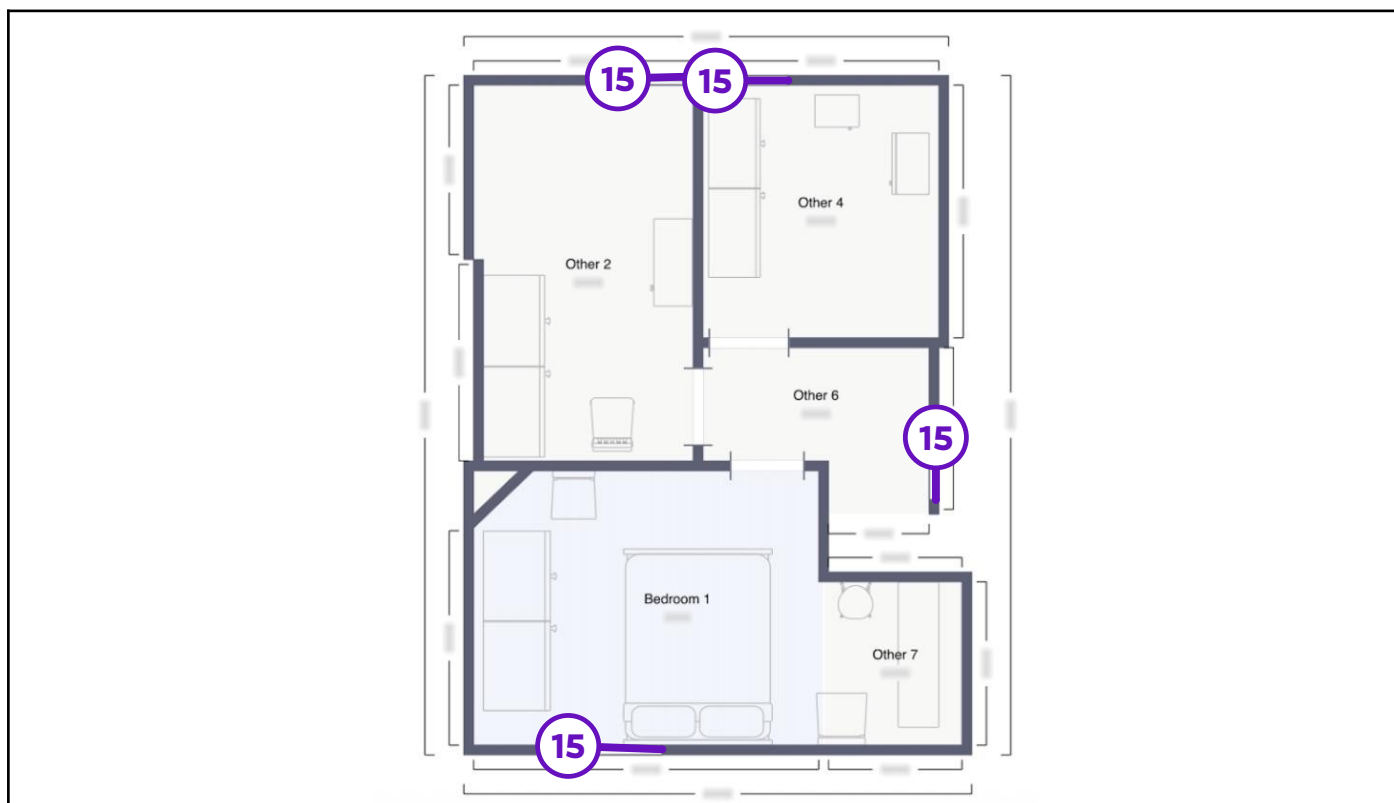
Plan 1.4: 1ste verdieping

Beschrijving	Type	Actie
15. mastiek	Overige ruimte of materiaal	-

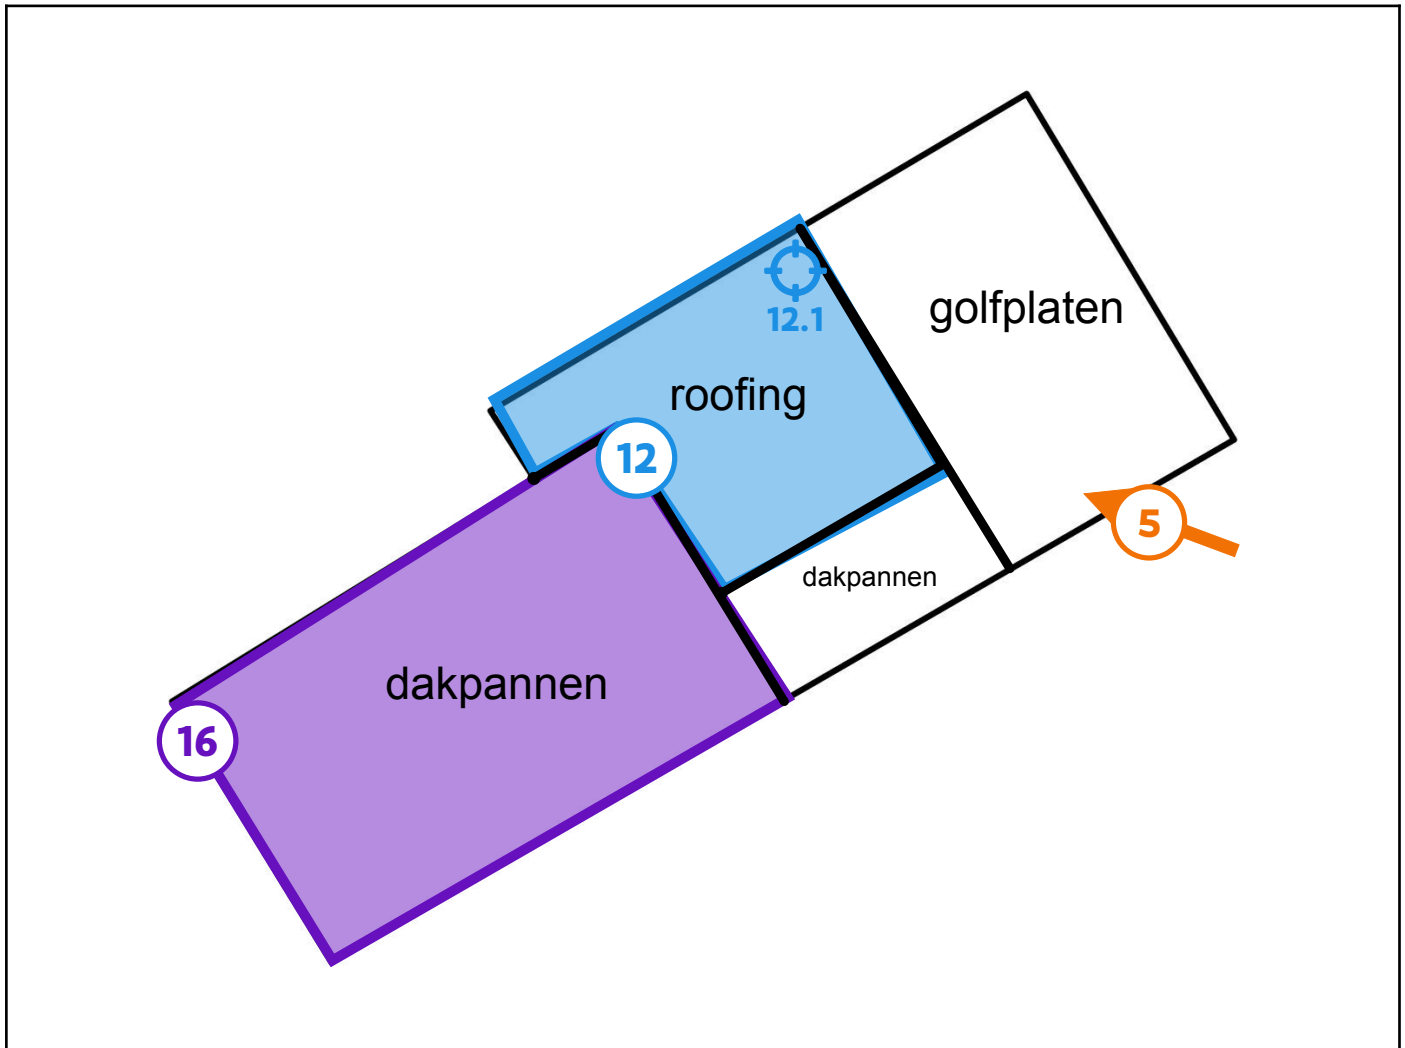
Plan 1.5: Bovenaanzicht

Beschrijving	Type	Actie
5. cementbuis rookgaskanaal	Asbestmateriaal	Verwijderen
12. Roofing hoofdgebouw	Geen asbest	-
12.1 Code: M02	Puntmonster	-
16. onder de dakpannen hoofdgebouw	Overige ruimte of materiaal	-

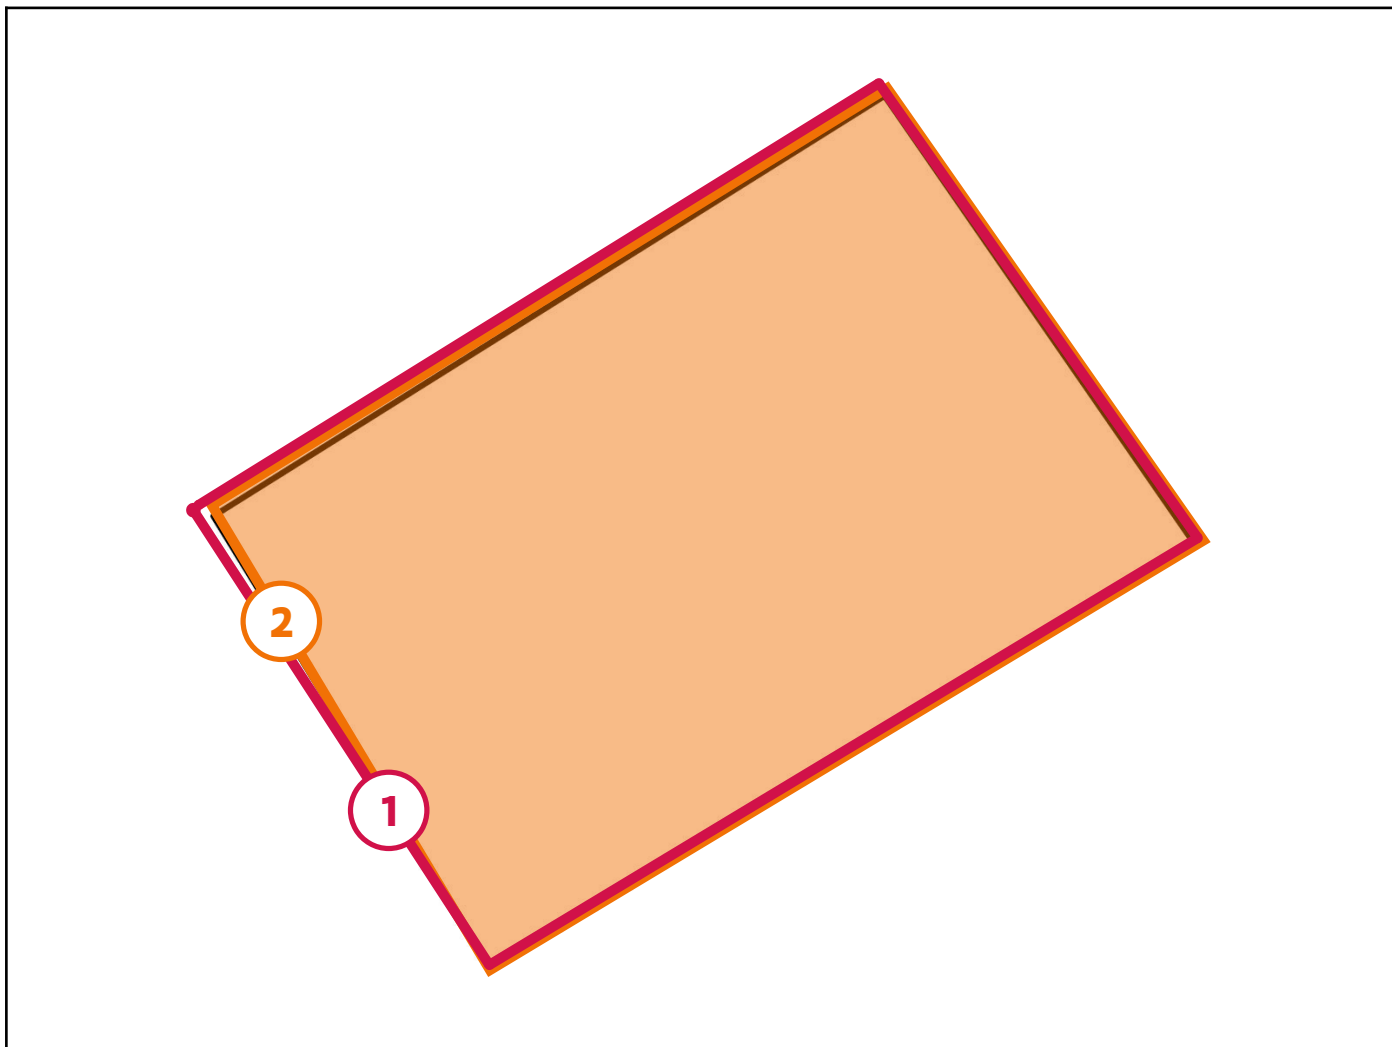
Plan 2.1: Bijgebouw 1

Beschrijving	Type	Actie
1. cementplaten bijgebouwen	Asbestmateriaal	Dringend verwijderen
2. Golfplaten bijgebouw	Asbestmateriaal	Verwijderen

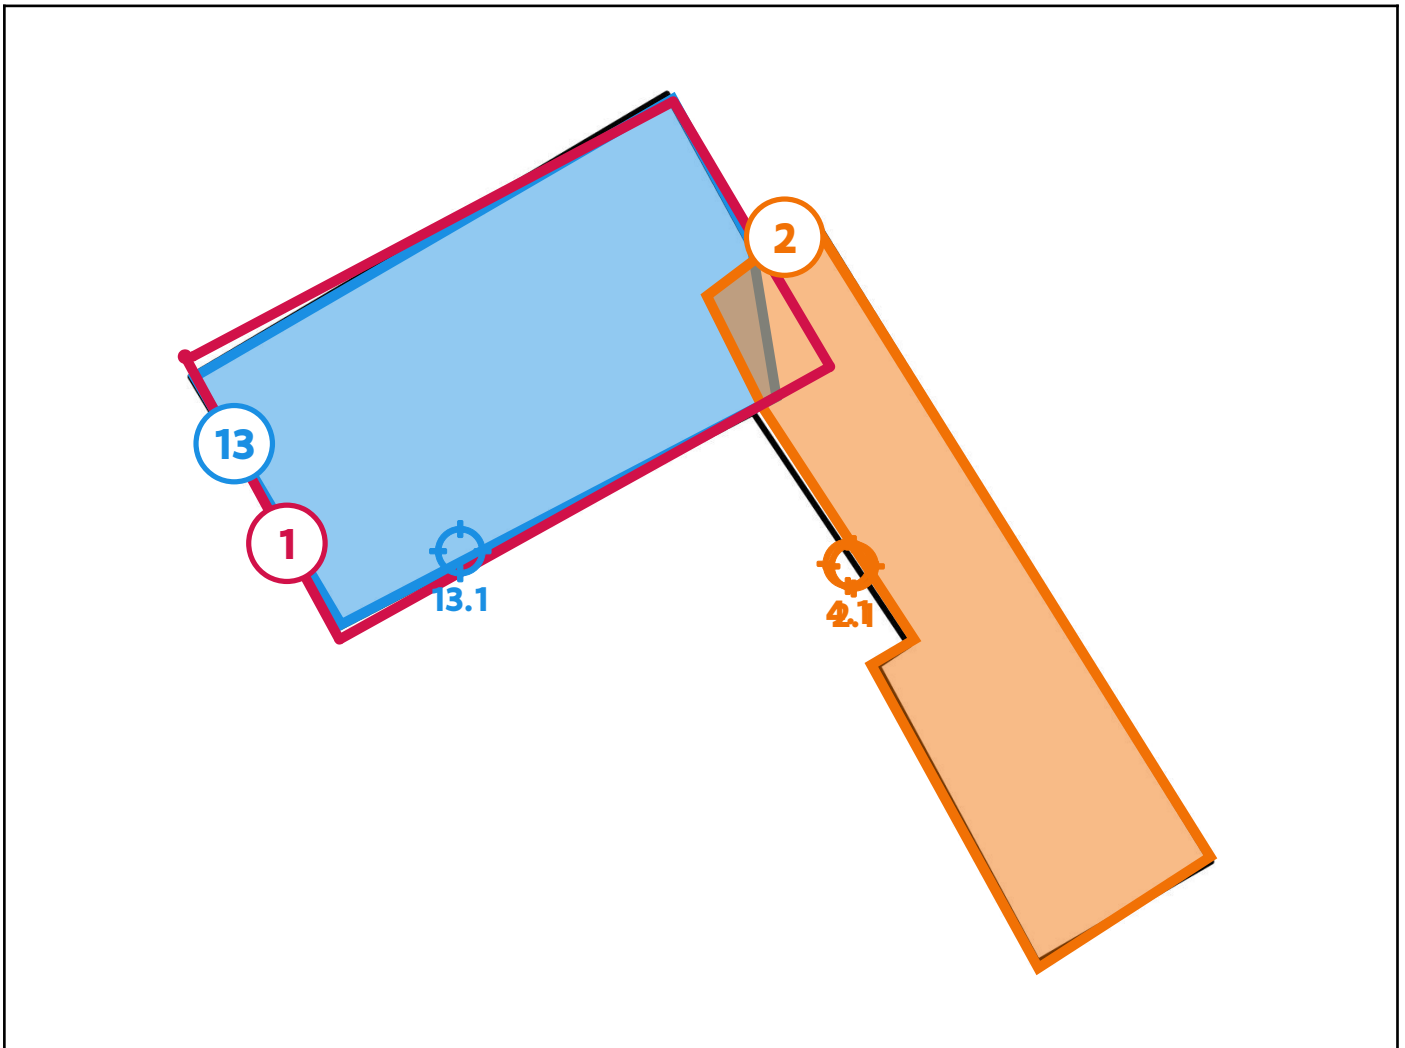
Plan 3.1: Bijgebouw 2

Beschrijving	Type	Actie
1. cementplaten bijgebouwen	Asbestmateriaal	Dringend verwijderen
2. Golfplaten bijgebouw	Asbestmateriaal	Verwijderen
2.1 Code: M06	Puntmonster	-
4. Golfplaten hoofdbouw	Asbestmateriaal	Verwijderen
4.1 Code: M06*	Puntmonster	-
13. Roofing duivenkot	Geen asbest	-
13.1 Code: M04	Puntmonster	-

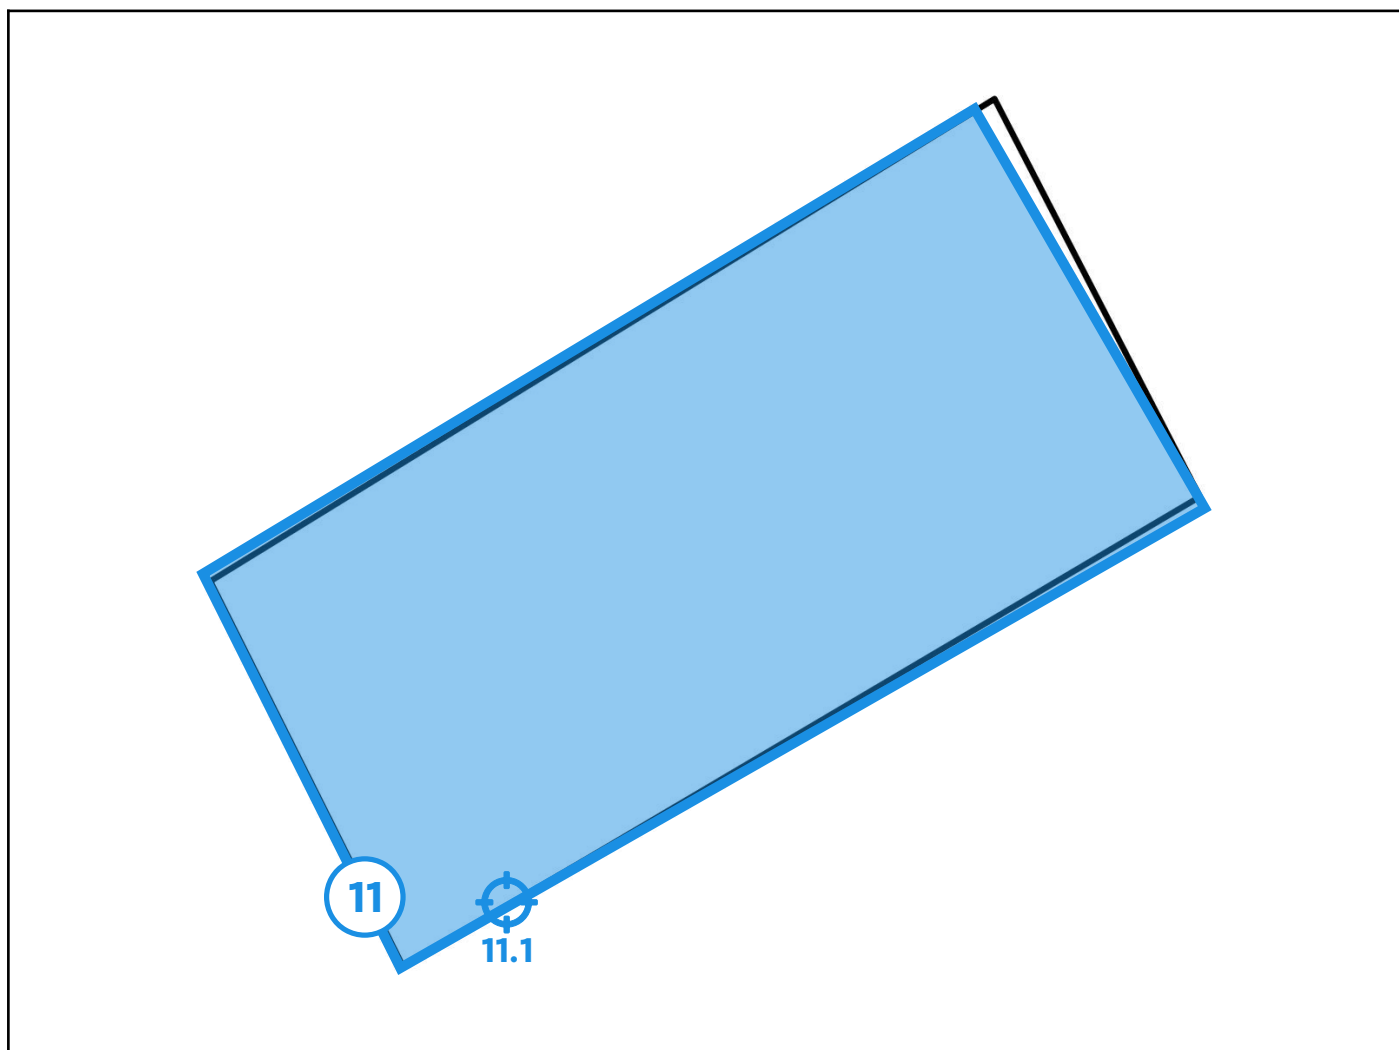
Plan 4.1: Tuinhuis

Beschrijving	Type	Actie
11. Shingle tuinhuis	Geen asbest	-
11.1 Code: M03	Puntmonster	-
