Asbestinventarisatetest

Katelijnssteenweg 132, 2570 Duffel

Attestnummer : 20250430-000184.000

Uitgegeven op : 30.04.2025

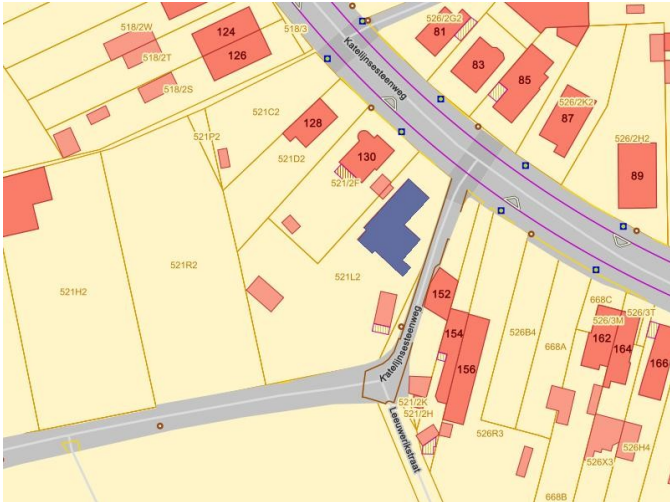
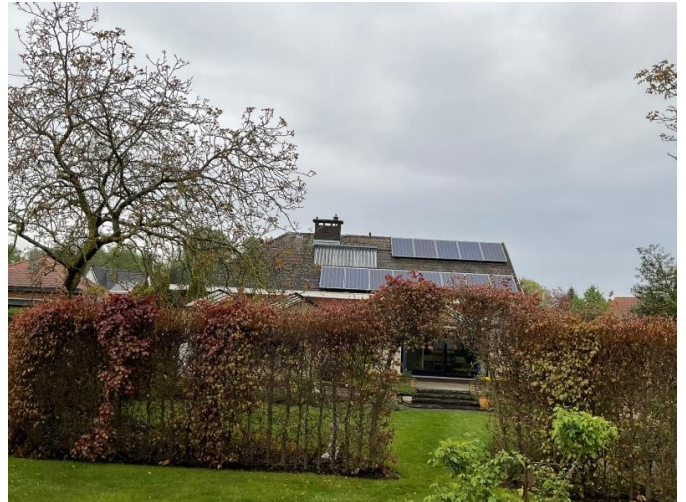
Zone 1: Hoofdgebouw

- 5 Asbestmaterialen**
- 0 Beperkingen
- 0 Uitsluitingen
- 0 Roerende goederen
- 0 Puin, steenslag, (water)bodem
- 1 Advies**
- 1 Geen asbest**

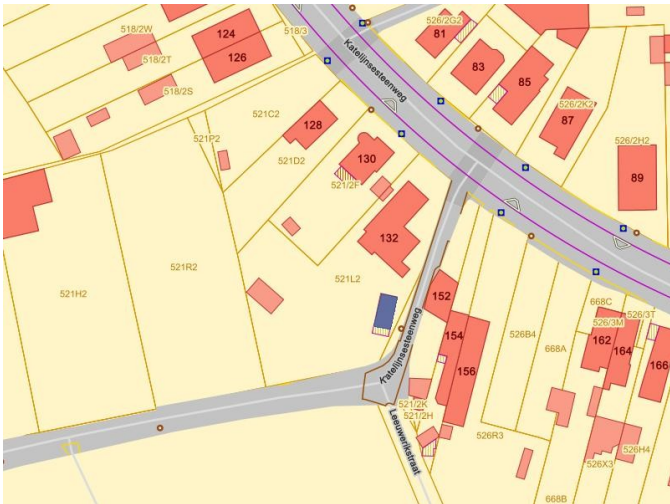
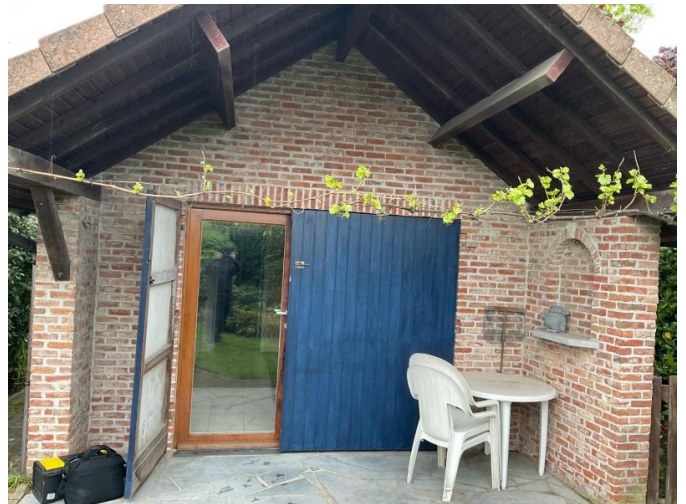
Zone 2: Bijgebouw

- 0 Asbestmaterialen
- 0 Beperkingen
- 0 Uitsluitingen
- 0 Roerende goederen
- 0 Puin, steenslag, (water)bodem
- 0 Adviezen
- 0 Geen asbest

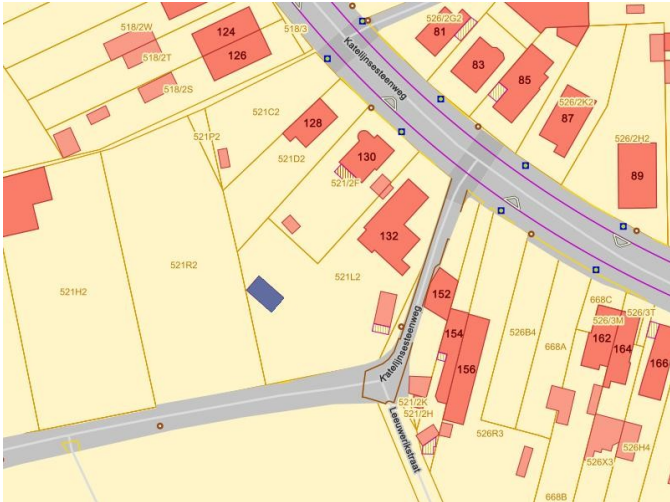
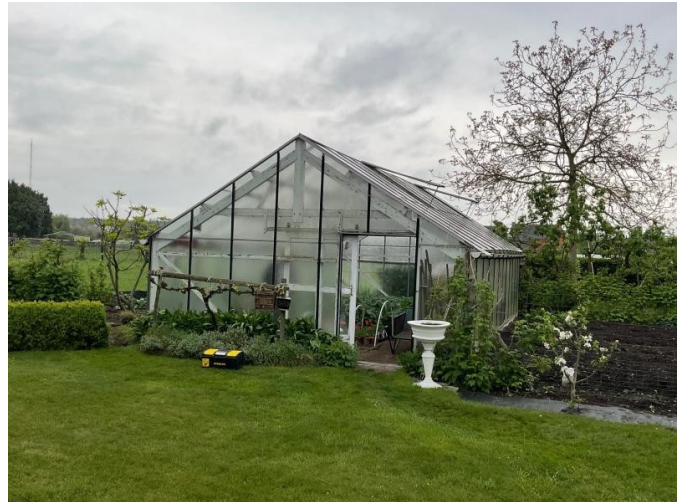
Zone 3: Bijgebouw

- 2 Asbestmaterialen**
- 0 Beperkingen
- 0 Uitsluitingen
- 0 Roerende goederen
- 0 Puin, steenslag, (water)bodem
- 0 Adviezen
- 0 Geen asbest

Beschrijving	Type	Actie
1. Leien	Asbestmateriaal	Dringend verwijderen
2. Leien dak	Asbestmateriaal	Verwijderen
2.1 Code: MM20250423-03	Puntmonster	-

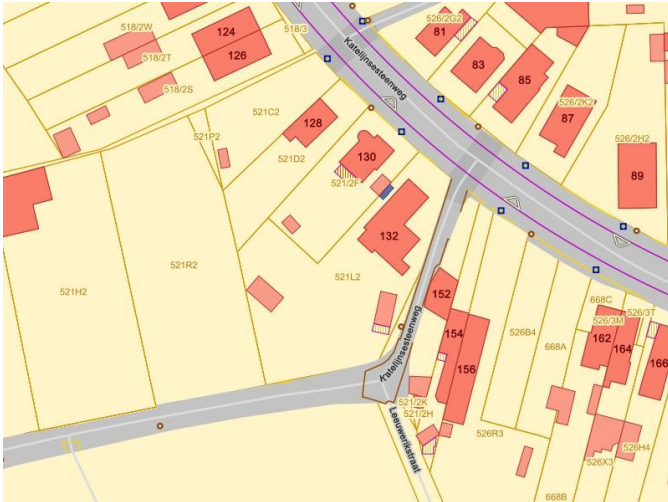
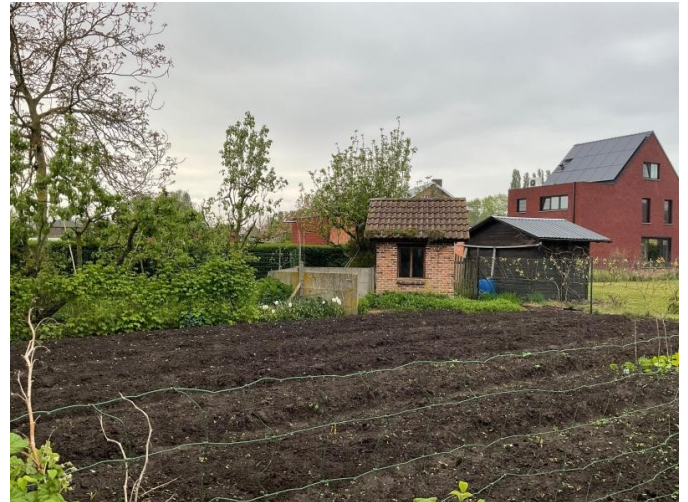
Zone 4: Bijgebouw

- 0 Asbestmaterialen
- 0 Beperkingen
- 0 Uitsluitingen
- 0 Roerende goederen
- 0 Puin, steenslag, (water)bodem
- 0 Adviezen
- 0 Geen asbest
