Asbestinventarisatetest

Hoogstraat 135, 2580 Putte

Attestnummer : 20240411-000512.000

Uitgegeven op : 11.04.2024

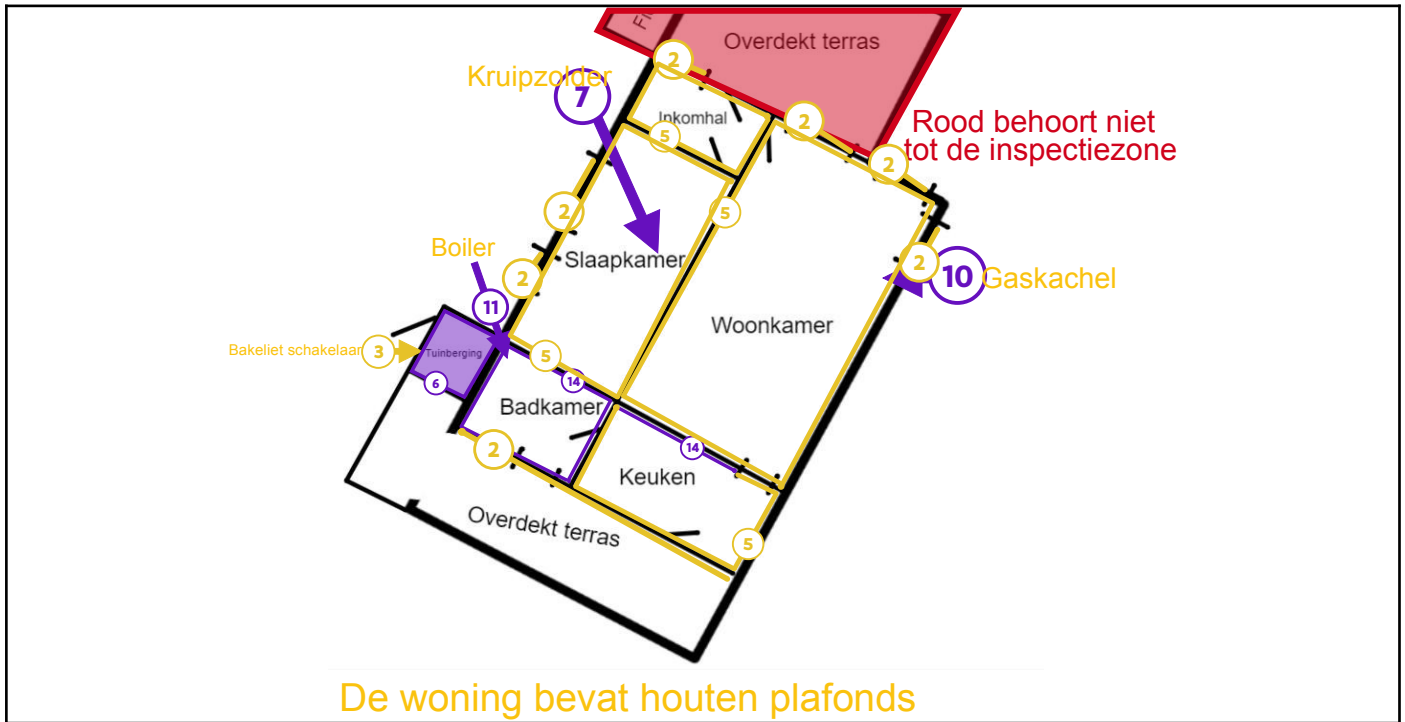
Plan 1.1: Verdiep 0

Beschrijving	Type	Actie
2. Stopverf ramen en deuren	Asbestmateriaal	Zorgvuldig beheren
3. Bakelieten schakelaar (Tuinberging)	Asbestmateriaal	Zorgvuldig beheren
5. Pleisterwerk muren	Asbestmateriaal	Zorgvuldig beheren
6. Materiaal in opslag (Tuinberging)	Beperking	-
7. Kruipzolder (ingang via slaapkamer)	Beperking	-
9. Valse plafonds - hout (woning)	Advies	-
10. Gaskachel (woonkamer)	Advies	-
11. Boiler (badkamer)	Advies	-
14. Faience tegellijm (badkamer, keuken)	Advies	-

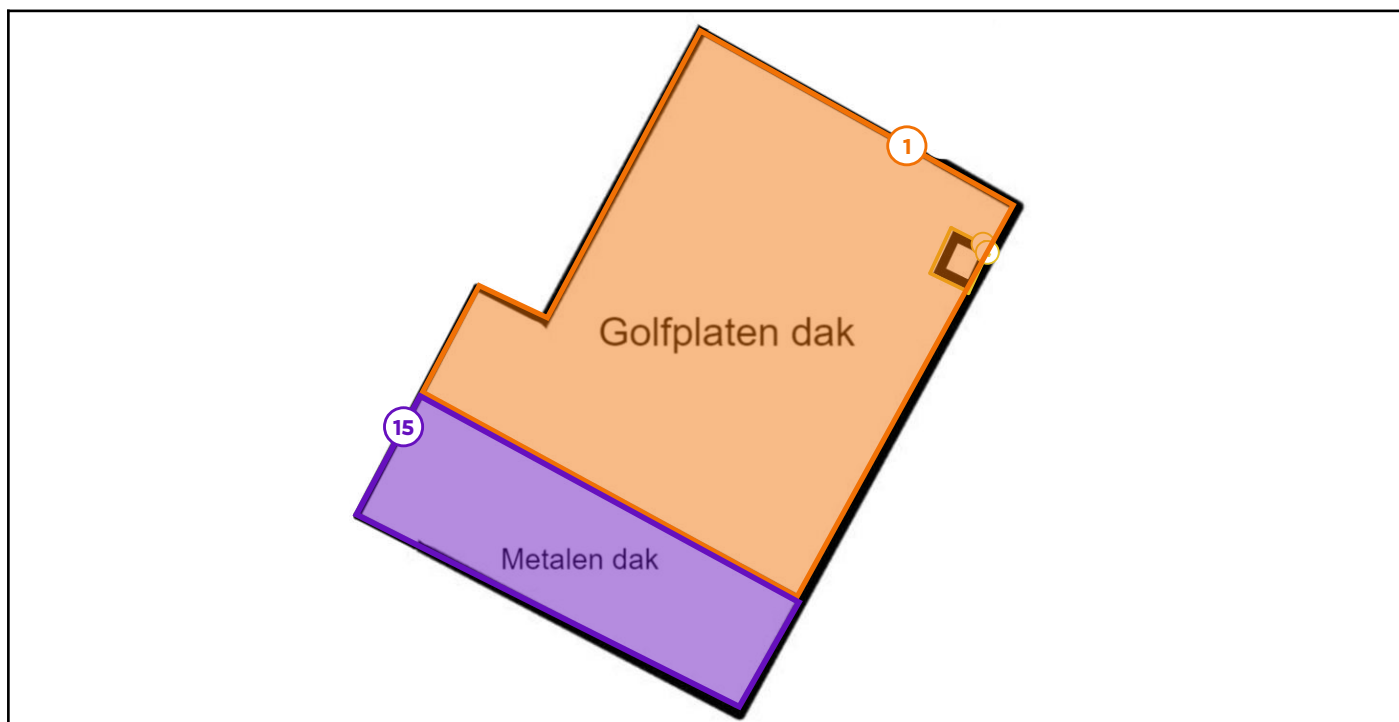
Plan 1.2: Daken plan woning NR. 135

Beschrijving	Type	Actie
1. Golfplaten dak	Asbestmateriaal	Verwijderen
4. Cementering rondom schouw	Asbestmateriaal	Zorgvuldig beheren
15. Metalen dak	Advies	-

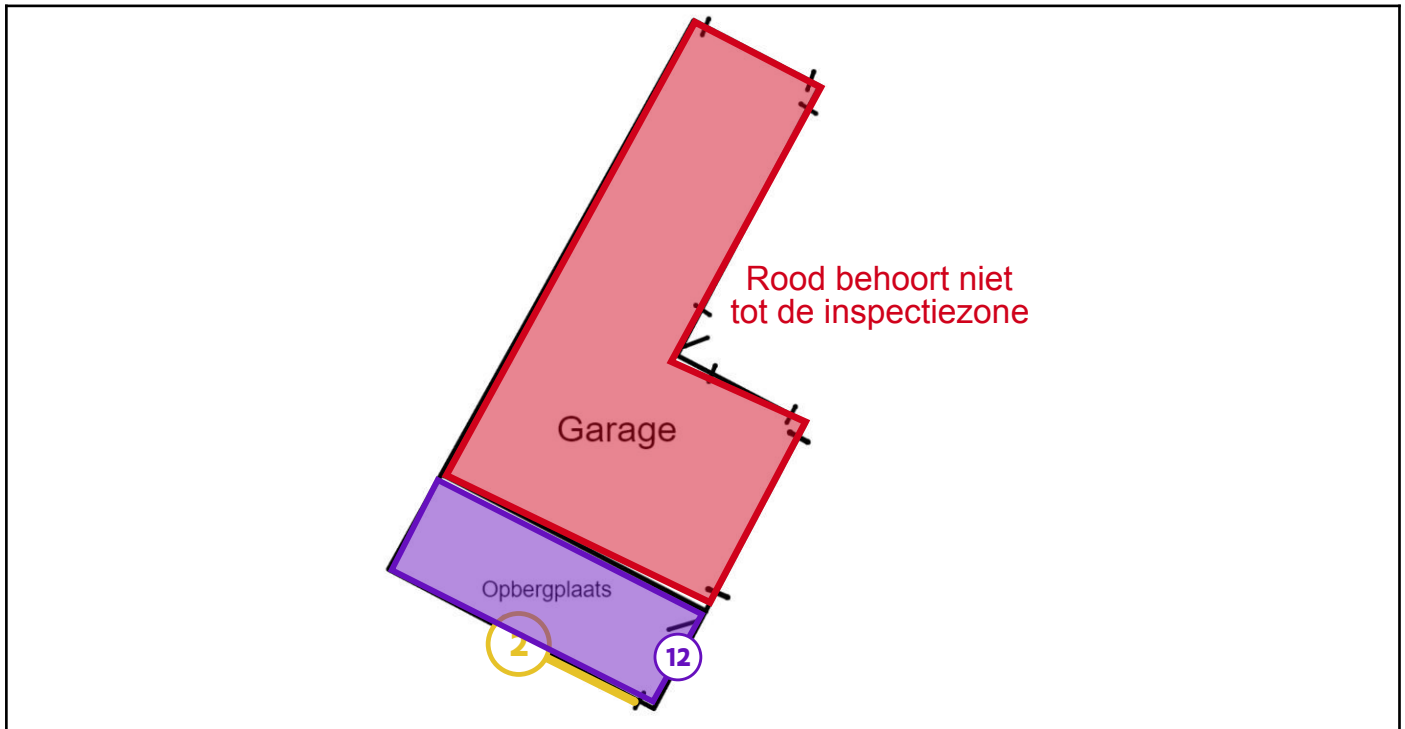
Plan 3.1: Opbergplaats

Beschrijving	Type	Actie
2. Stopverf ramen en deuren	Asbestmateriaal	Zorgvuldig beheren
12. Opbergplaats	Advies	-
