# Asbestinventarisatetest

Mechelsesteenweg 384, 2860 Sint-Katelijne-Waver

Attestnummer : 20260408-000422.000

Uitgegeven op : 08.04.2026

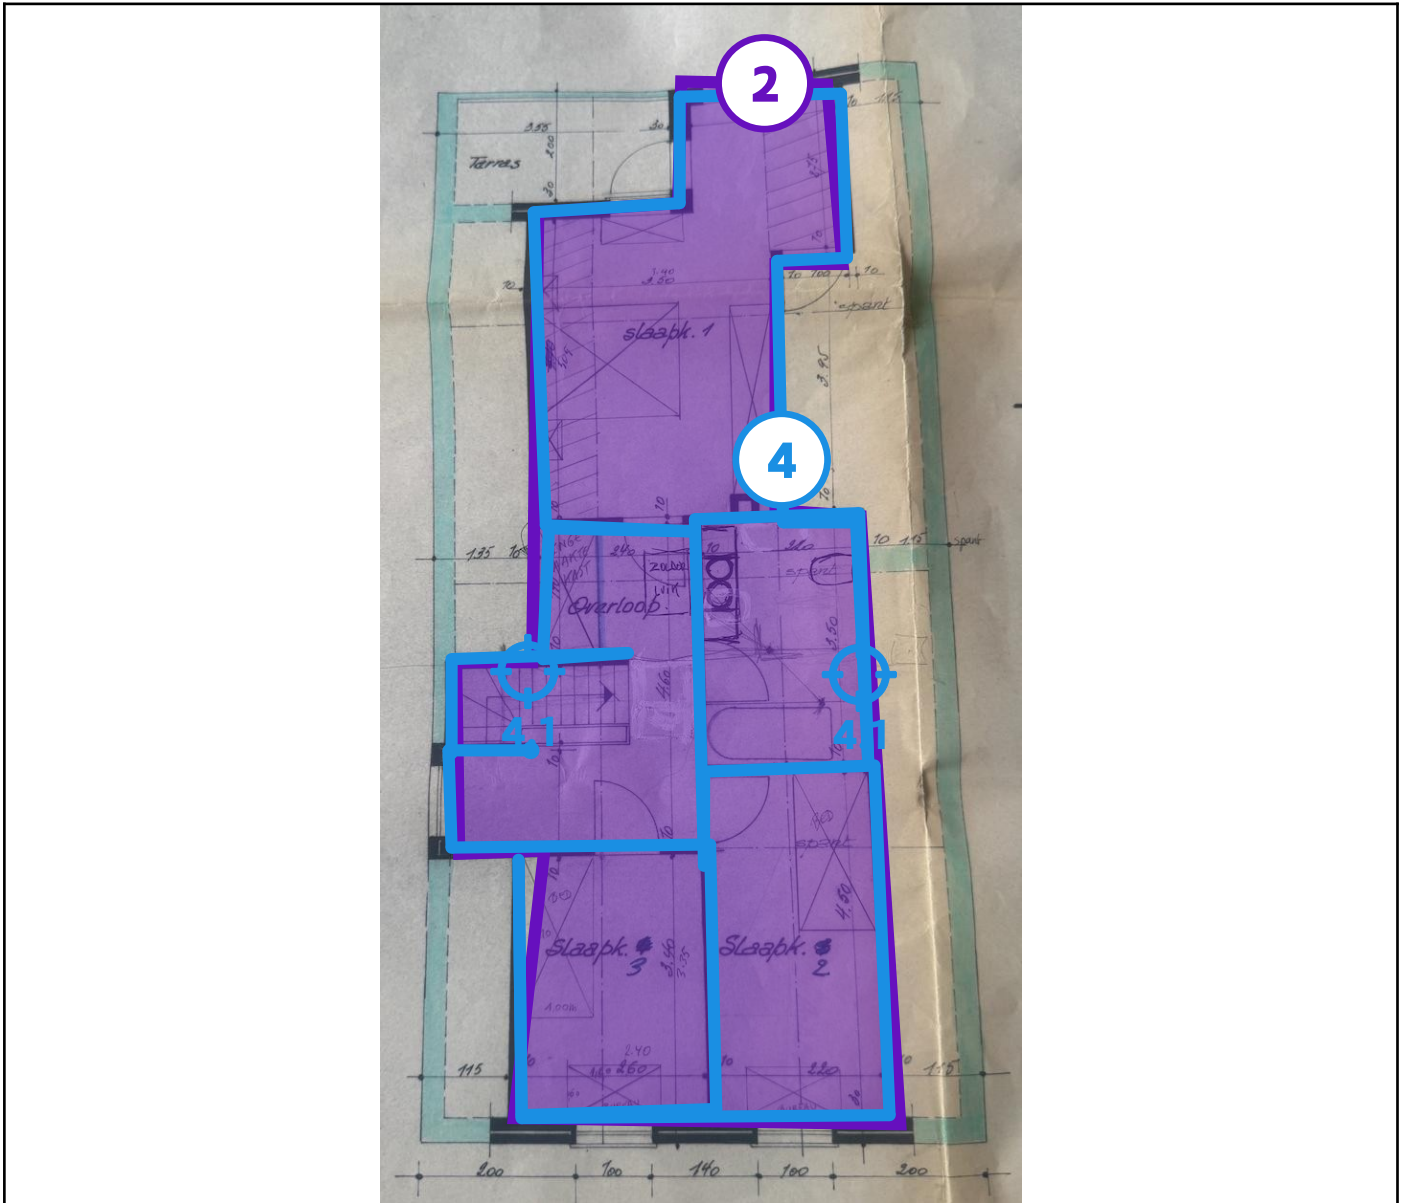
## Plan 1.4: 1ste verdieping

Achter het vals plafond zouden mogelijks asbestverdachte toepassingen aanwezig kunnen zijn.

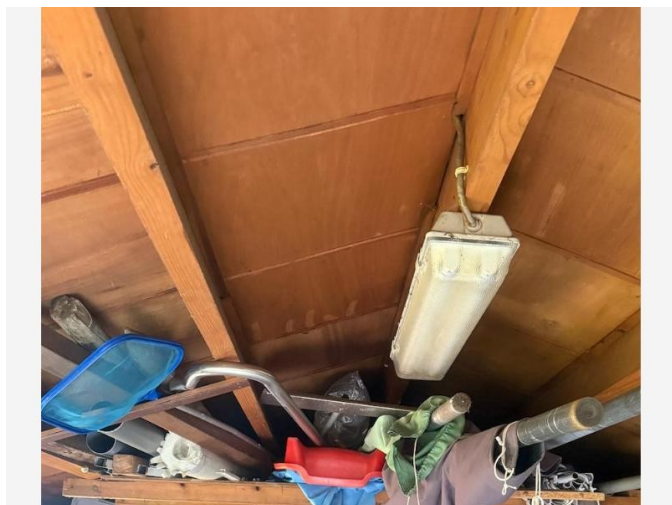
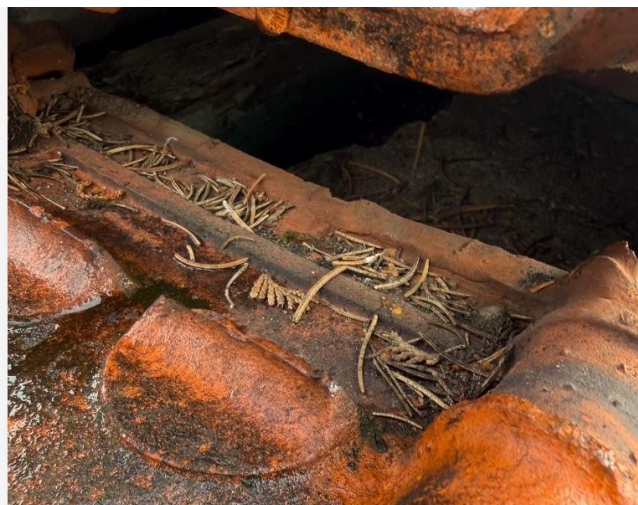
### Fiche 5: onderdak tuinhuis

Beschrijving	Notitie	Terug te vinden op plannen
Fiche 5: onderdak tuinhuis	-	Plan 3.1: Tuinhuis
Fiche 6: kachel	-	Plan 1.1: Gelijkvloers
Fiche 7: CV	FD : 2009	Plan 1.1: Gelijkvloers
Fiche 8: rookgaskanaal	-	Plan 1.1: Gelijkvloers
Fiche 9: onderdak hoofdgebouw	-	Plan 1.5: Zolder
Fiche 10: dakbedekking	-	Plan 1.5: Zolder

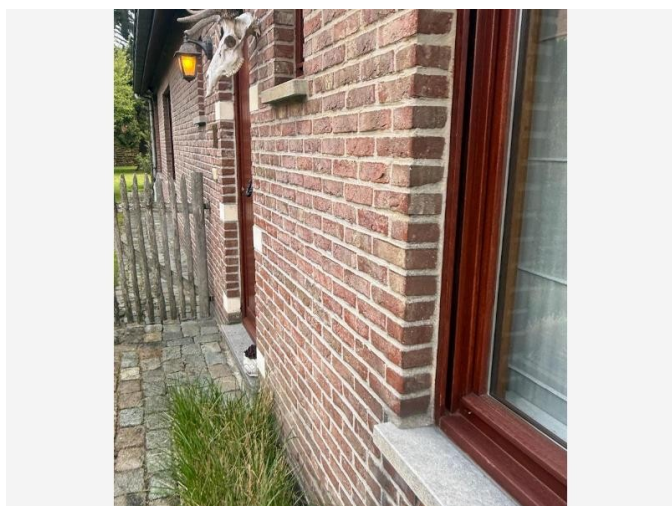
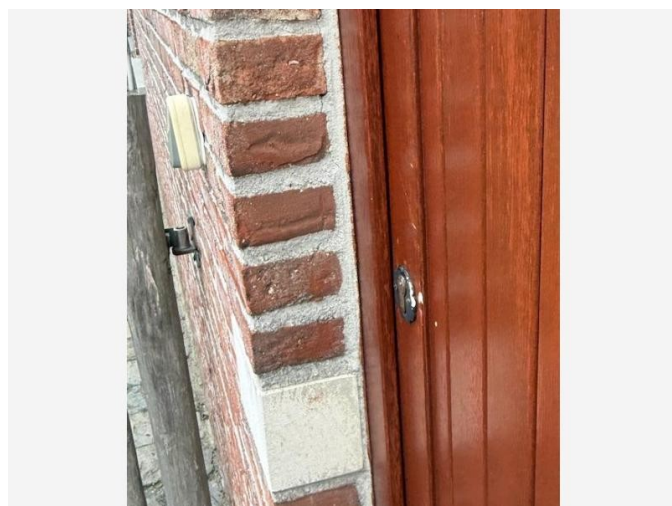
### Fiche 11: mastiek

Beschrijving	Notitie	Terug te vinden op plannen
Fiche 11: mastiek	of silicone.	Plan 1.1: Gelijkvloers Plan 1.3: 1ste verdieping
Fiche 12: leidingisolatie	-	-
Fiche 13: lift	-	-
