Asbestinventarisatetest

Hoogstraat 46, 2580 Putte

Attestnummer : 20260221-000177.000

Uitgegeven op : 21.02.2026

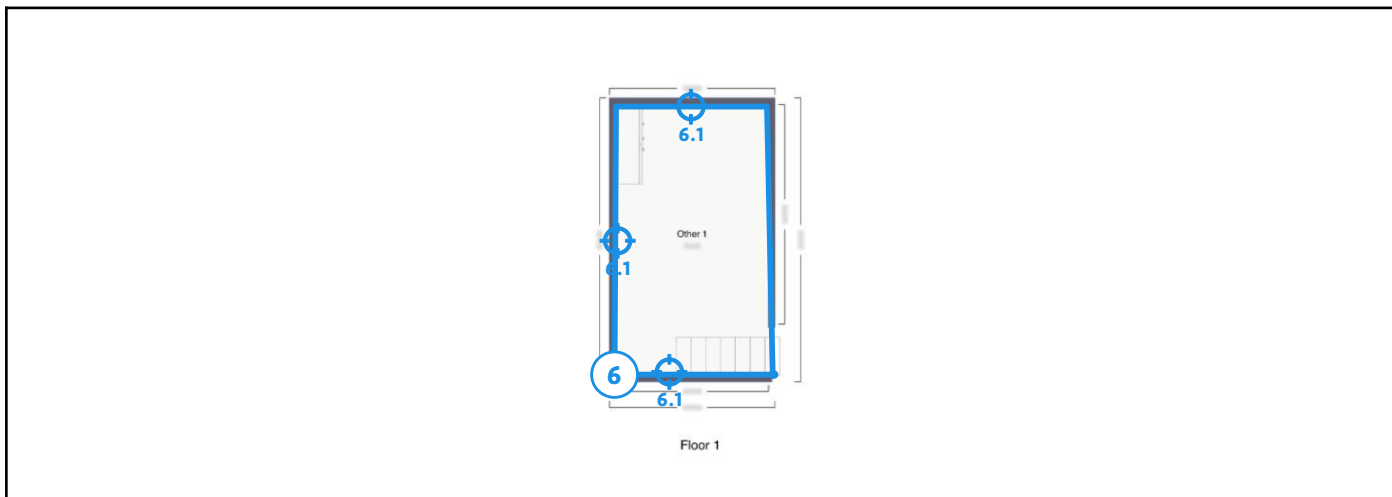
Plan 1.1: Kelder

Beschrijving	Type	Actie
6. Cementering smeerlaag kelder	Geen asbest	-
6.1 Code: M03	Mengmonster	-

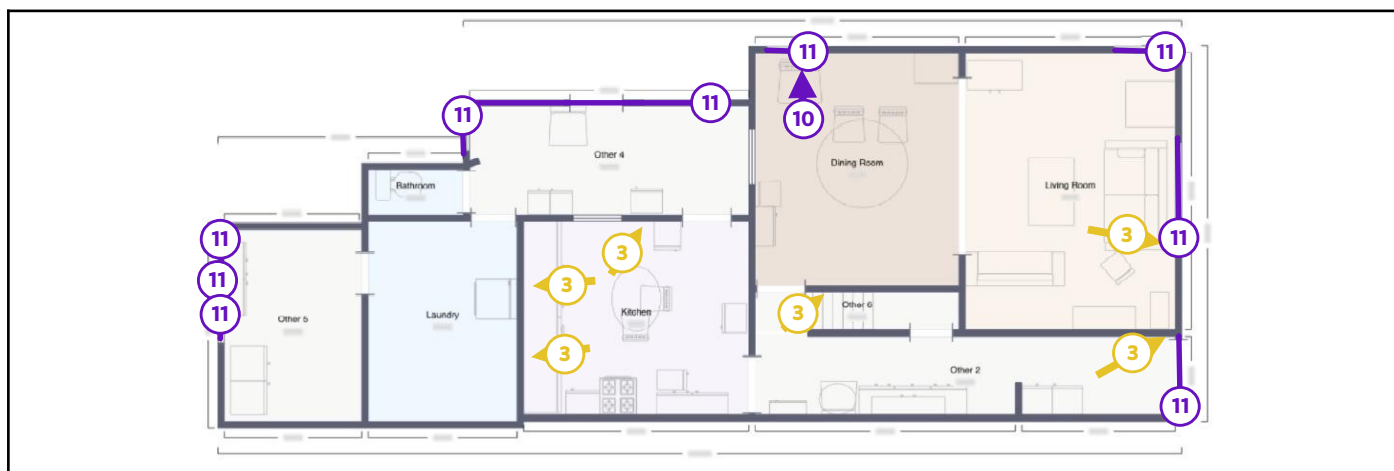
Plan 1.2: Gelijkvloers

Beschrijving	Type	Actie
3. elektrische toepassingen	Asbestmateriaal	Zorgvuldig beheren
10. Schouw	Overige ruimte of materiaal	-
11. mastiek	Overige ruimte of materiaal	-

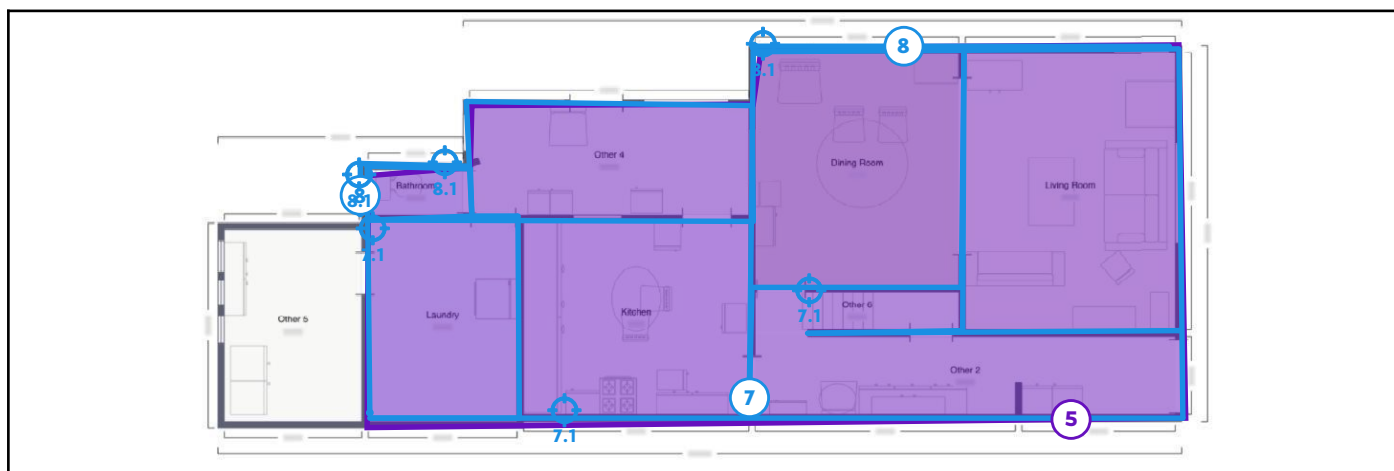
Plan 1.3: Gelijkvloers

Beschrijving	Type	Actie
5. vals plafond	Advies	-
7. Pleister muren	Geen asbest	-
7.1 Code: M02	Mengmonster	-
8. Cementering smeerlaag buitengevel	Geen asbest	-
8.1 Code: M04	Mengmonster	-

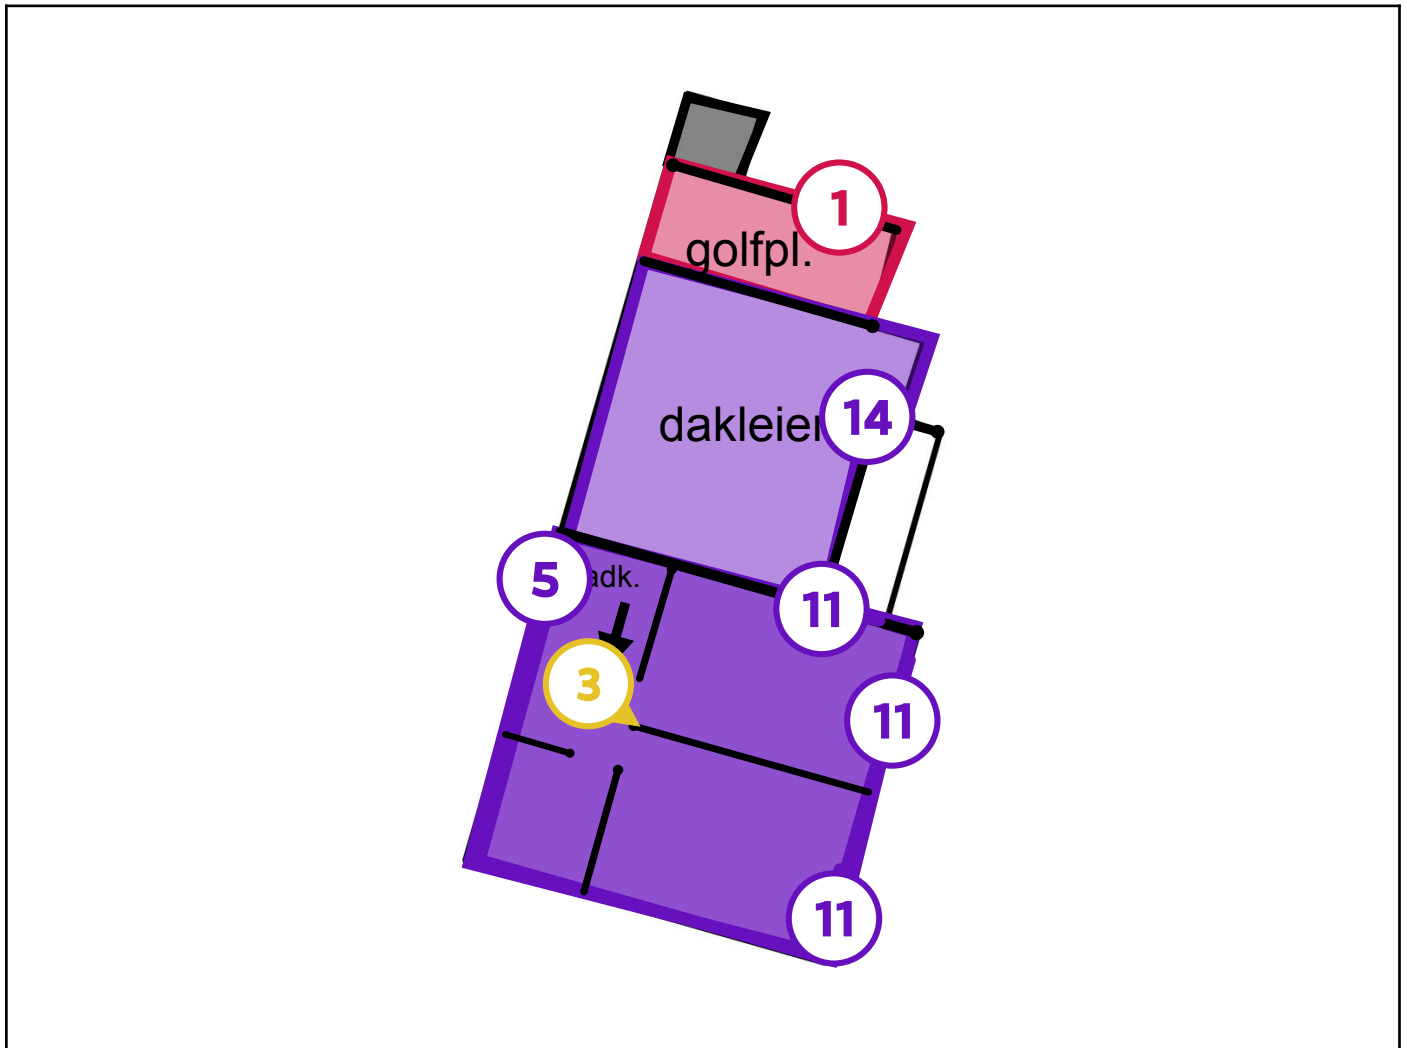
Plan 1.4: 1ste verdieping

Beschrijving	Type	Actie
1. Golfplaten	Asbestmateriaal	Dringend verwijderen
3. elektrische toepassingen	Asbestmateriaal	Zorgvuldig beheren
5. vals plafond	Advies	-
11. mastiek	Overige ruimte of materiaal	-
14. onderdak	Overige ruimte of materiaal	-

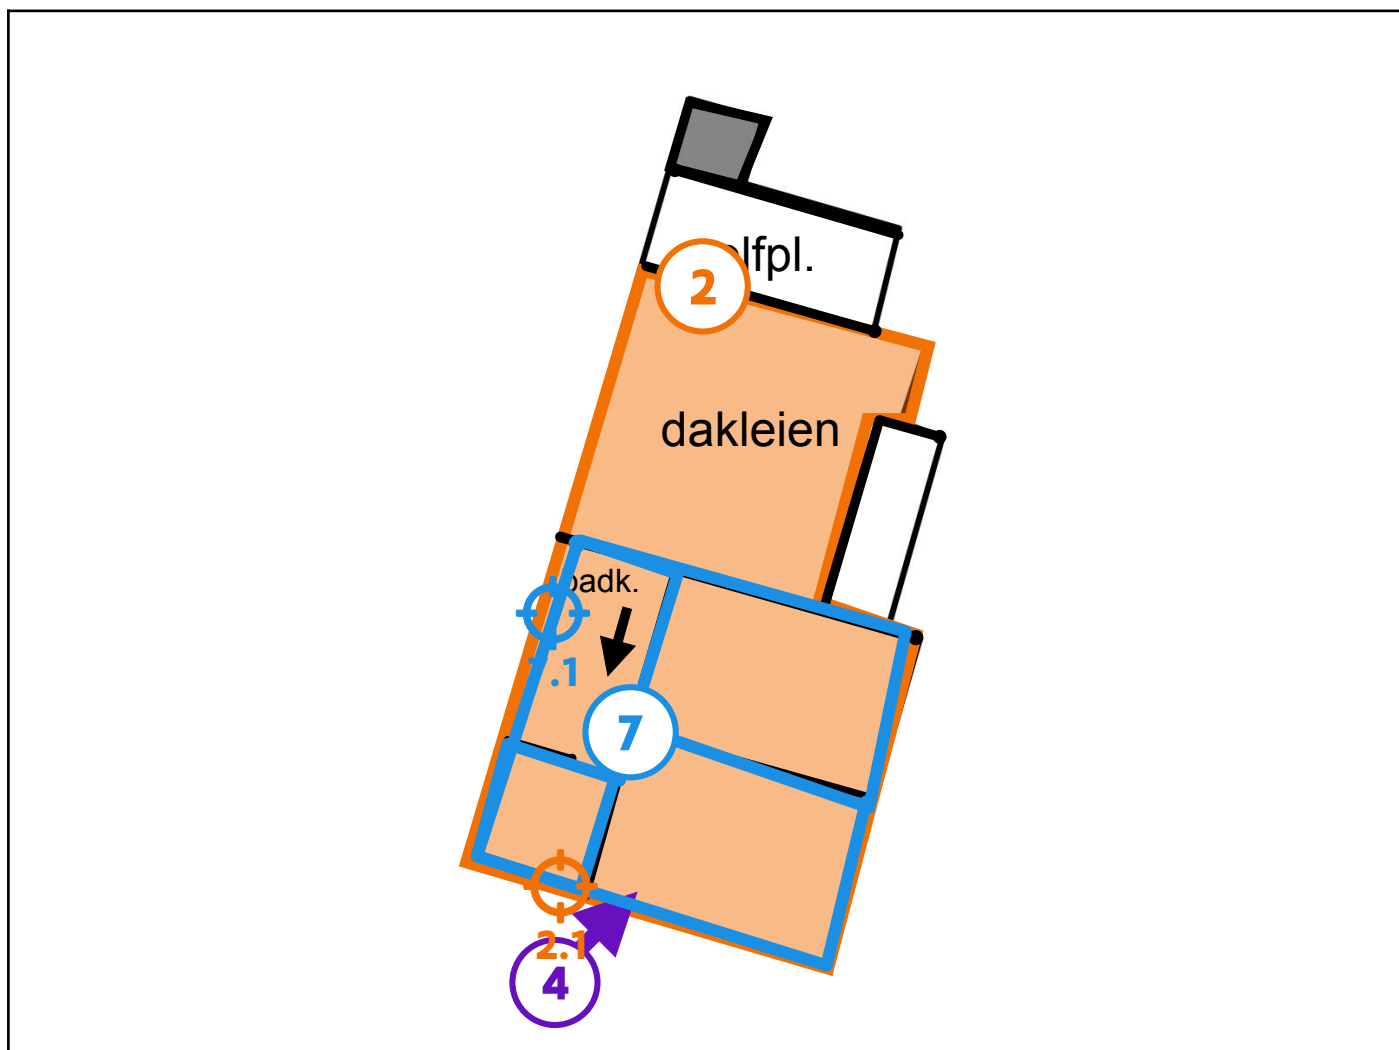
Plan 1.5: 1ste verdieping

Beschrijving	Type	Actie
2. Dakleien	Asbestmateriaal	Verwijderen
2.1 Code: M01	Puntmonster	-
4. schoorsteen	Beperking	-
7. Pleister muren	Geen asbest	-
7.1 Code: M02	Mengmonster	-
