# Asbestinventarisatetest

Vaatjesstraat 17A, 2580 Putte

Attestnummer : 20260423-000057.000

Uitgegeven op : 23.04.2026

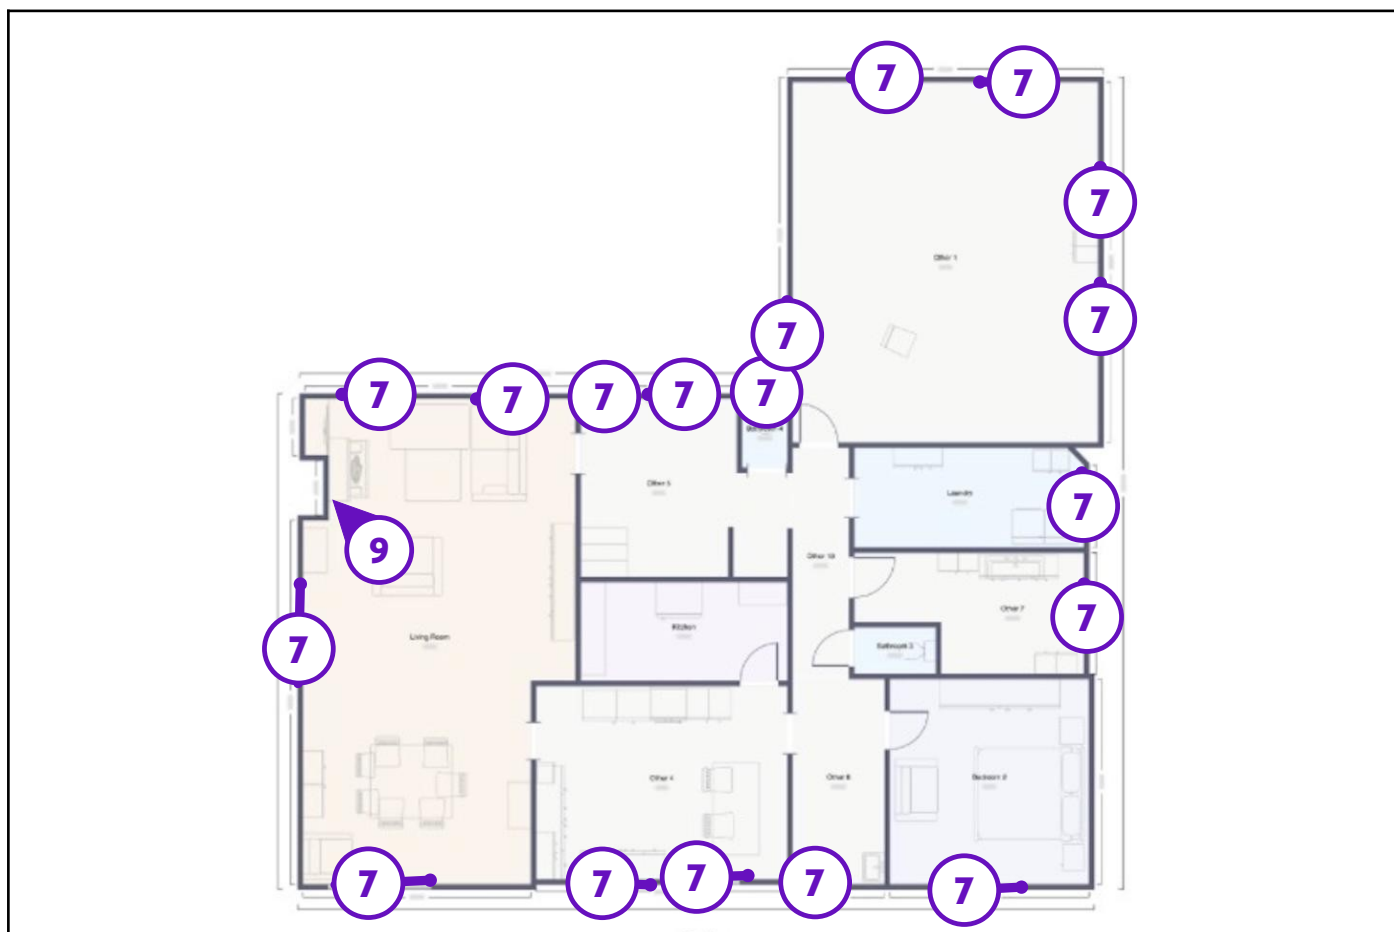
## Plan 1.1: Gelijkvloers

Beschrijving	Type	Actie
7. mastiek	Overige ruimte of materiaal	-
9. kachel	Overige ruimte of materiaal	-

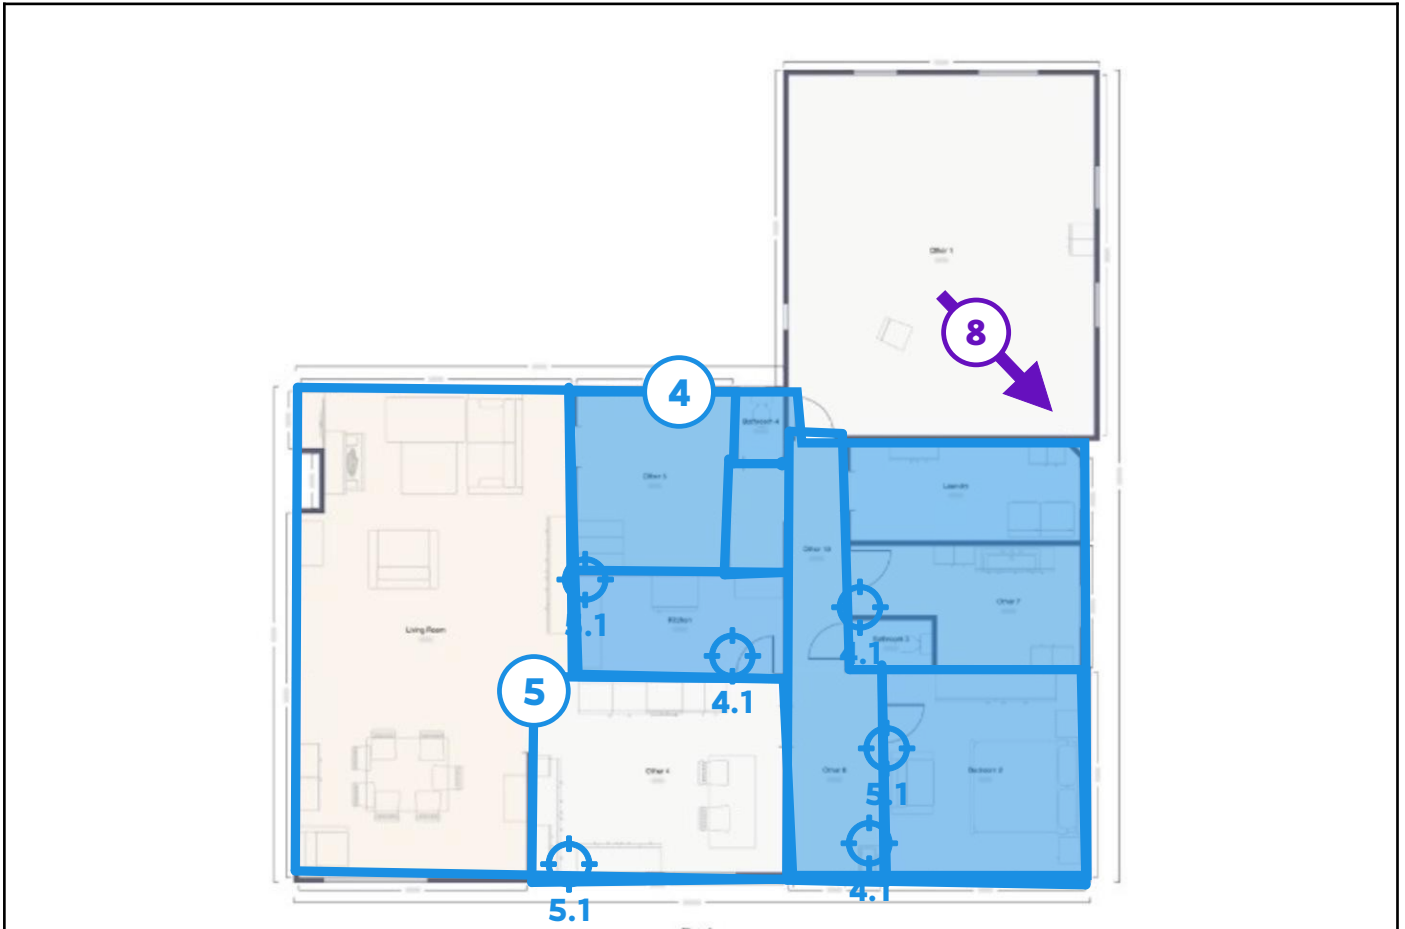
## Plan 1.2: Gelijkvloers

Beschrijving	Type	Actie
4. pleister plafond	Geen asbest	-
4.1 Code: M03	Mengmonster	-
5. Pleister muren	Geen asbest	-
5.1 Code: M02	Mengmonster	-
8. CV	Overige ruimte of materiaal	-

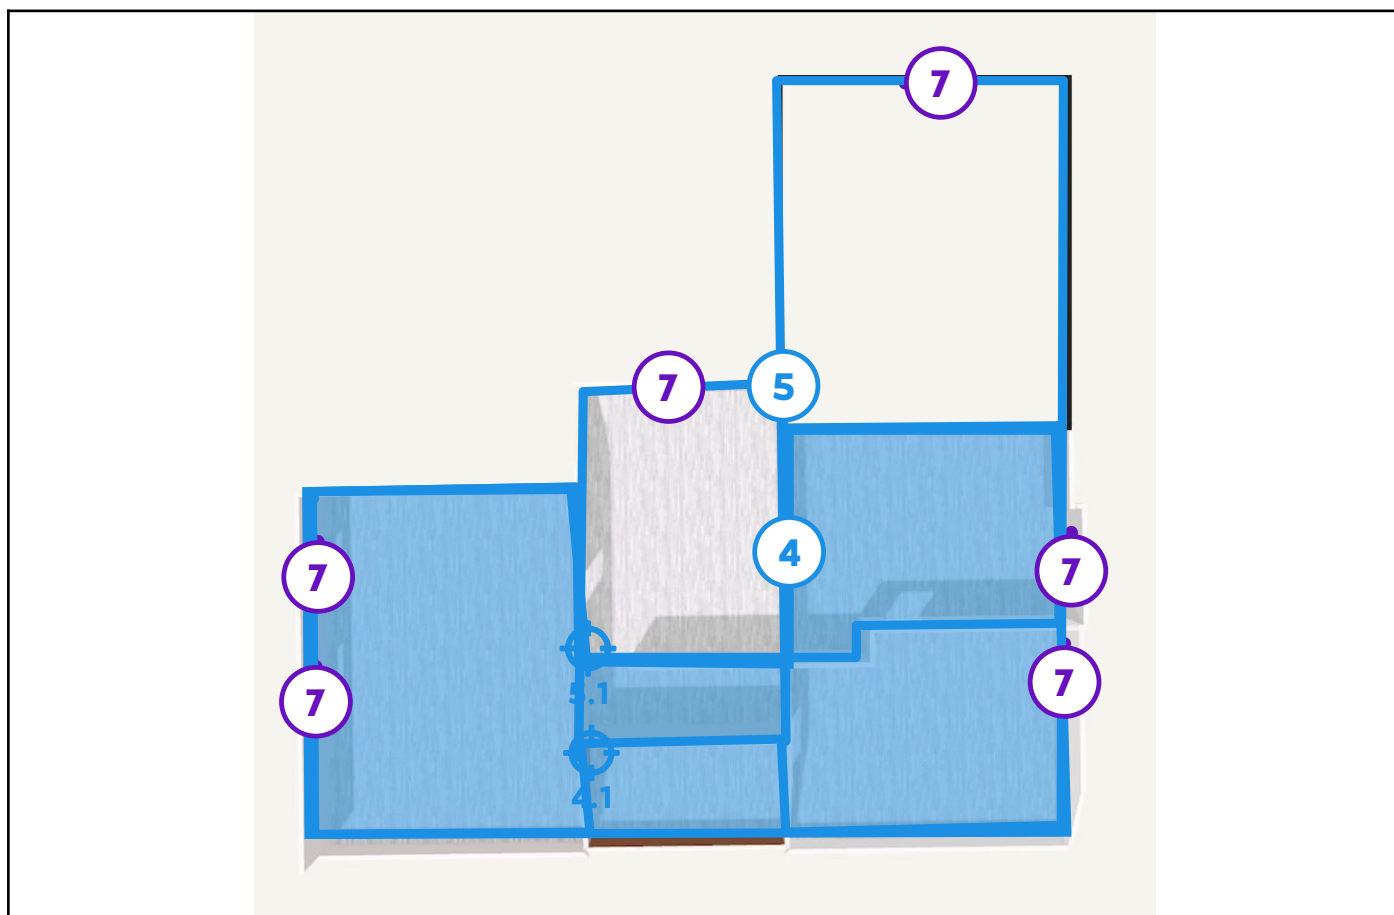
## Plan 1.3: 1ste verdieping

Beschrijving	Type	Actie
4. pleister plafond	Geen asbest	-
4.1 Code: M03	Mengmonster	-
5. Pleister muren	Geen asbest	-
5.1 Code: M02	Mengmonster	-
7. mastiek	Overige ruimte of materiaal	-
