Asbestinventarisatetest

Leuvensebaan 38, 2580 Putte

Attestnummer : 20260413-000201.000

Uitgegeven op : 13.04.2026

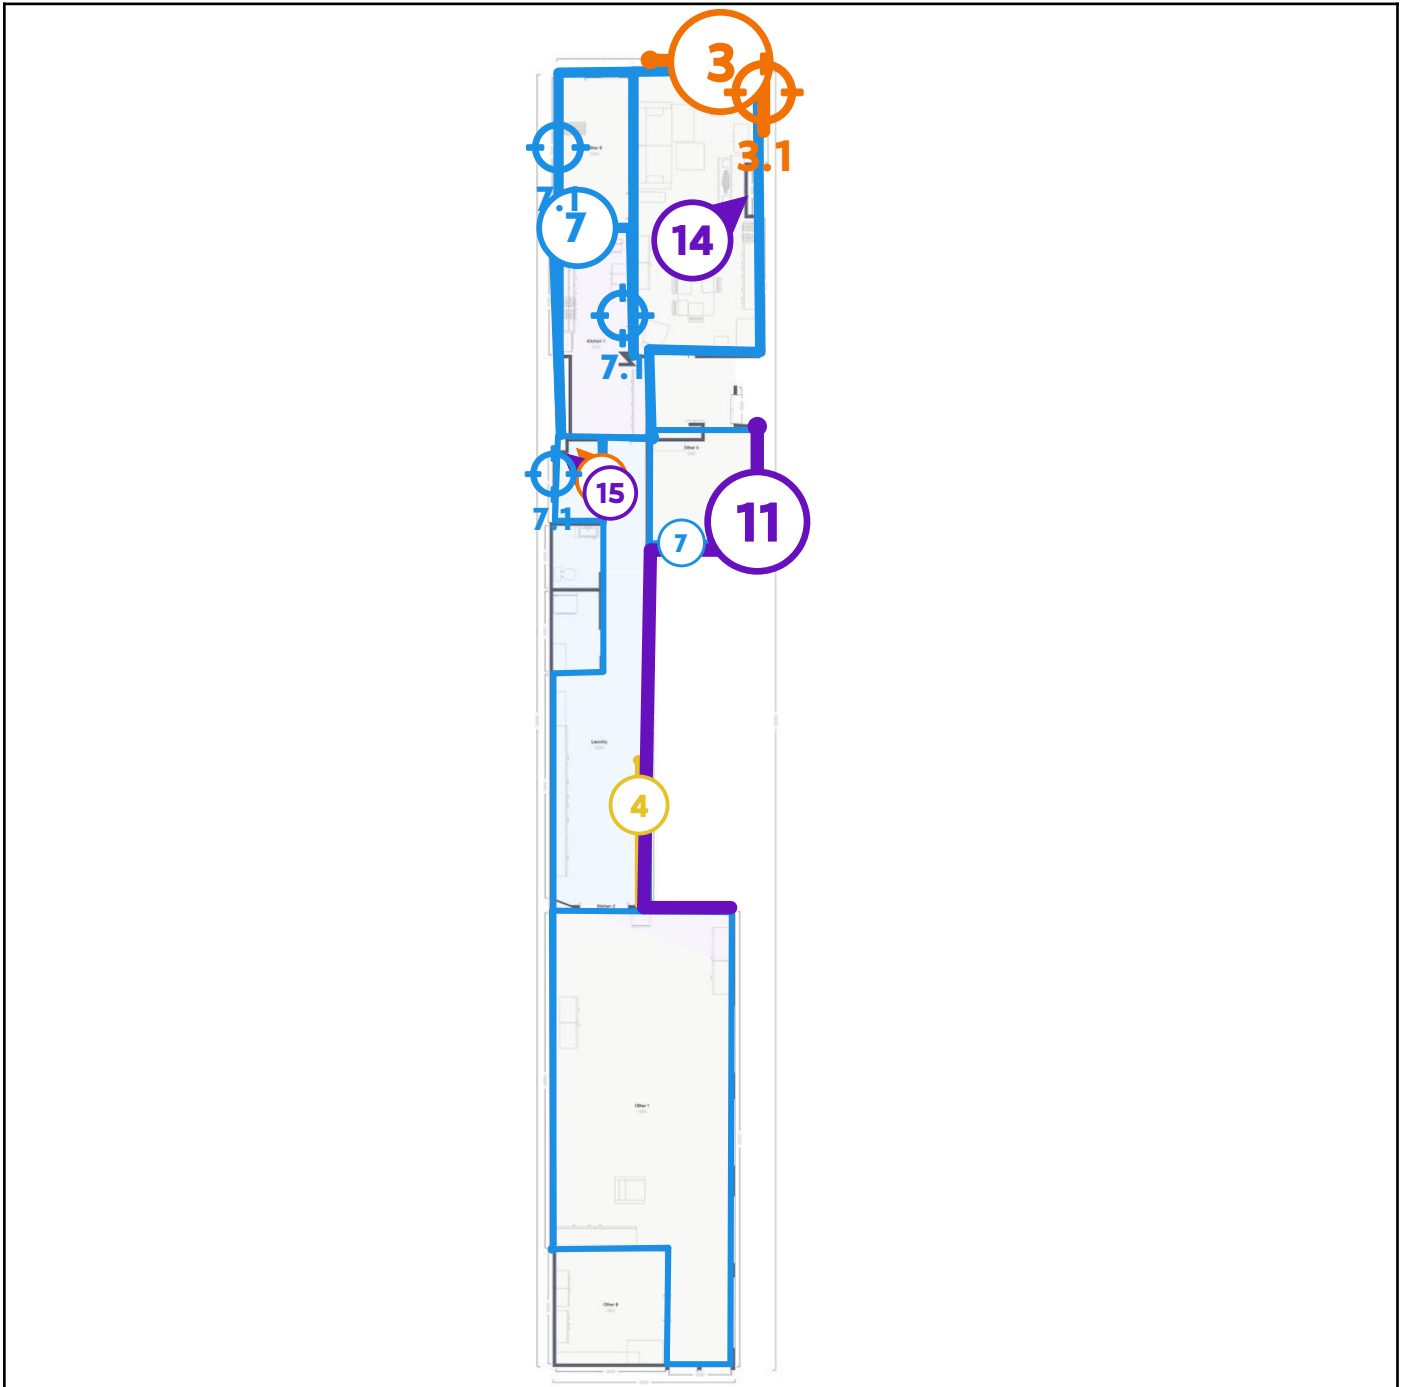
Plan 1.2: Gelijkvloers

Beschrijving	Type	Actie
1. roetluik	Asbestmateriaal	Verwijderen
3. Leien erker voorgevel	Asbestmateriaal	Verwijderen
3.1 Code: M05	Puntmonster	-

4. vensterbank	Asbestmateriaal	Zorgvuldig beheren
7. Pleister muren	Geen asbest	-
7.1 Code: M01	Mengmonster	-
11. crepi	Overige ruimte of materiaal	-
14. schoorsteen	Overige ruimte of materiaal	-
15. CV Buderus	Overige ruimte of materiaal	-

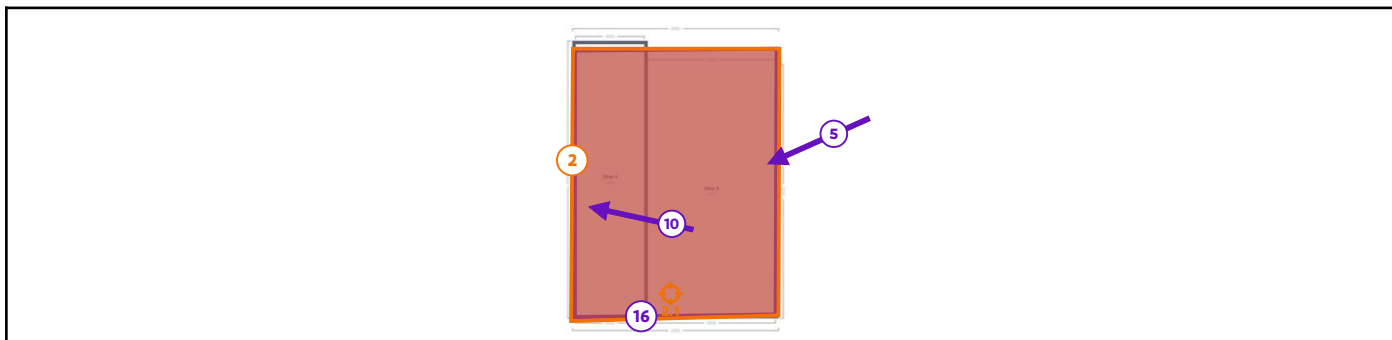
Plan 1.5: Zolder

Beschrijving	Type	Actie
2. Dakleien	Asbestmateriaal	Verwijderen
2.1 Code: M04	Puntmonster	-
5. schoorsteen	Beperking	-
10. rookgaskanalen	Overige ruimte of materiaal	-
16. onderdak	Overige ruimte of materiaal	-

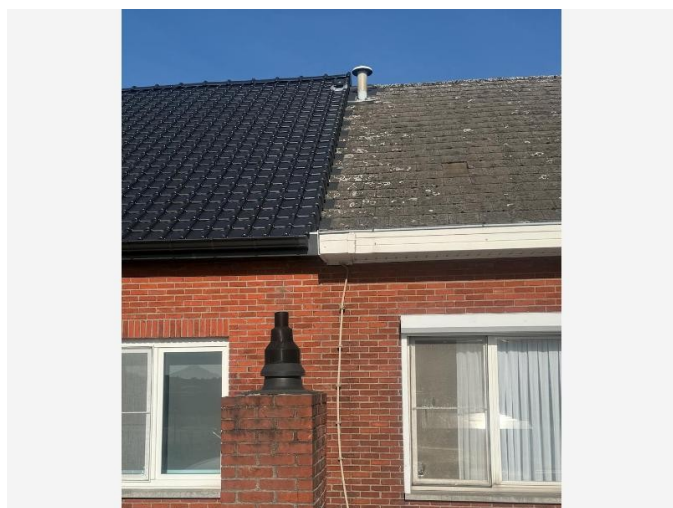
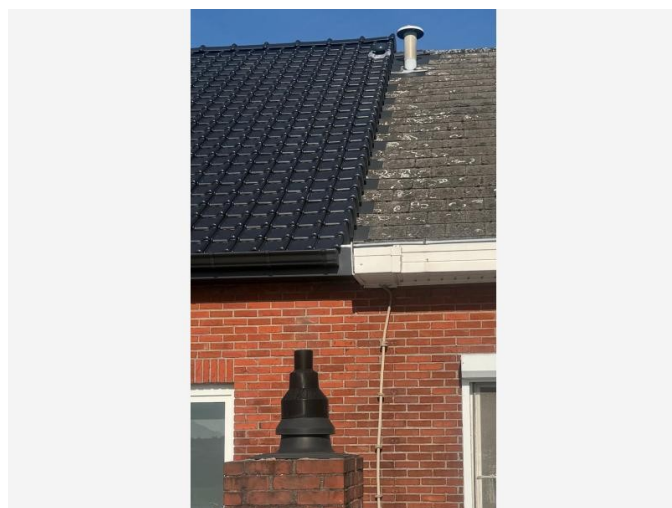
Beschrijving	Notitie	Terug te vinden op plannen
Fiche 10: rookgaskanalen	-	Plan 1.3: 1ste verdieping Plan 1.5: Zolder
Fiche 11: crepi	geplaatst in 2018	Plan 1.2: Gelijkvloers
Fiche 12: mastiek	-	Plan 1.1: Gelijkvloers Plan 1.3: 1ste verdieping
Fiche 13: roofing voor / midden	geplaatst in 2017	Plan 1.3: 1ste verdieping
Fiche 14: schoorsteen	-	Plan 1.2: Gelijkvloers
Fiche 15: CV Buderus	FD : 2022	Plan 1.2: Gelijkvloers
