Asbestinventarisatetest

Brouwerijstraat 1, 2235 Hulshout

Attestnummer : 20251215-000498.001

Uitgegeven op : 16.12.2025

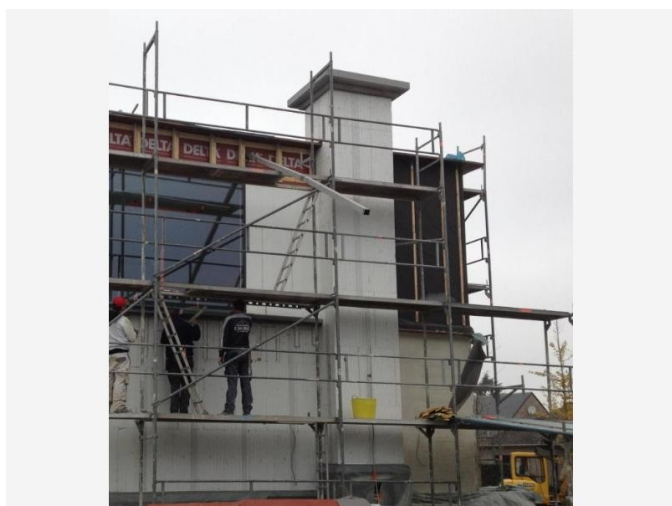
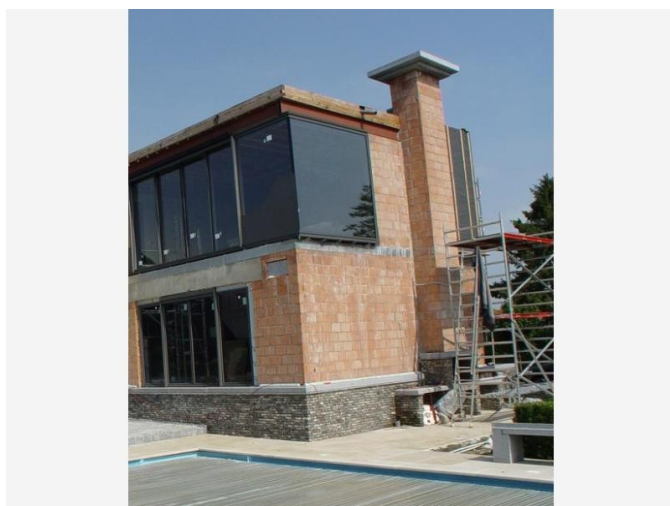
Beschrijving	Notitie	Terug te vinden op plannen
Fiche 6: schoorsteen	geplaatst in 2011.	Plan 1.6: Bovenaanzicht
Fiche 7: rookgaskanaal CV	-	Plan 1.1: Kelder
Fiche 8: plat dak	geplaatst in 2011. niet-asbestverdacht.	Plan 1.6: Bovenaanzicht
Fiche 9: onderdak	Bovenverdiep gerenoveerd in 2011.	-
Fiche 10: CV	Bouwjaar : 2012. niet-asbestverdacht.	Plan 1.1: Kelder
Fiche 11: mastiek	afwezigheid van mastiek.	Plan 1.2: Gelijkvloers
