Asbestinventarisatetest

Meester van der Borghstraat 122, 2580 Putte

Attestnummer : 20251029-000608.000

Uitgegeven op : 29.10.2025

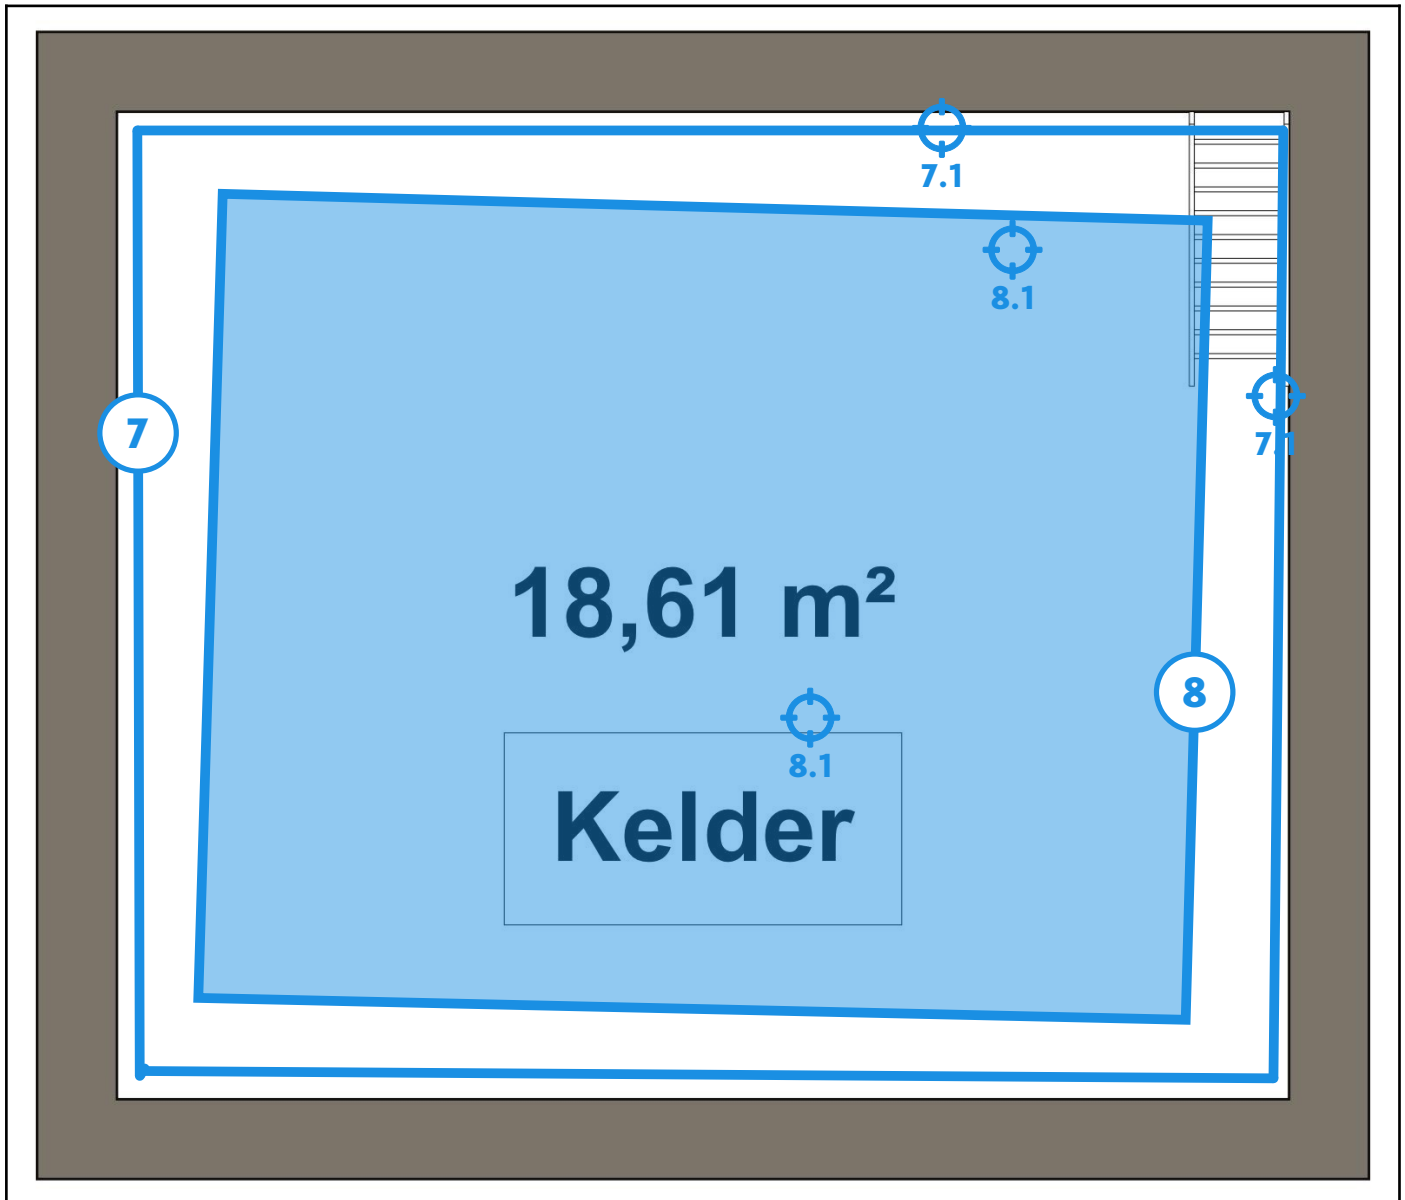
Plan 1.1: Kelder

Beschrijving	Type	Actie
7. Cementering keldermuren	Geen asbest	-
7.1 Code: MM02	Mengmonster	-
8. Pleisterwerk plafonds kelder	Geen asbest	-
8.1 Code: MM05	Mengmonster	-

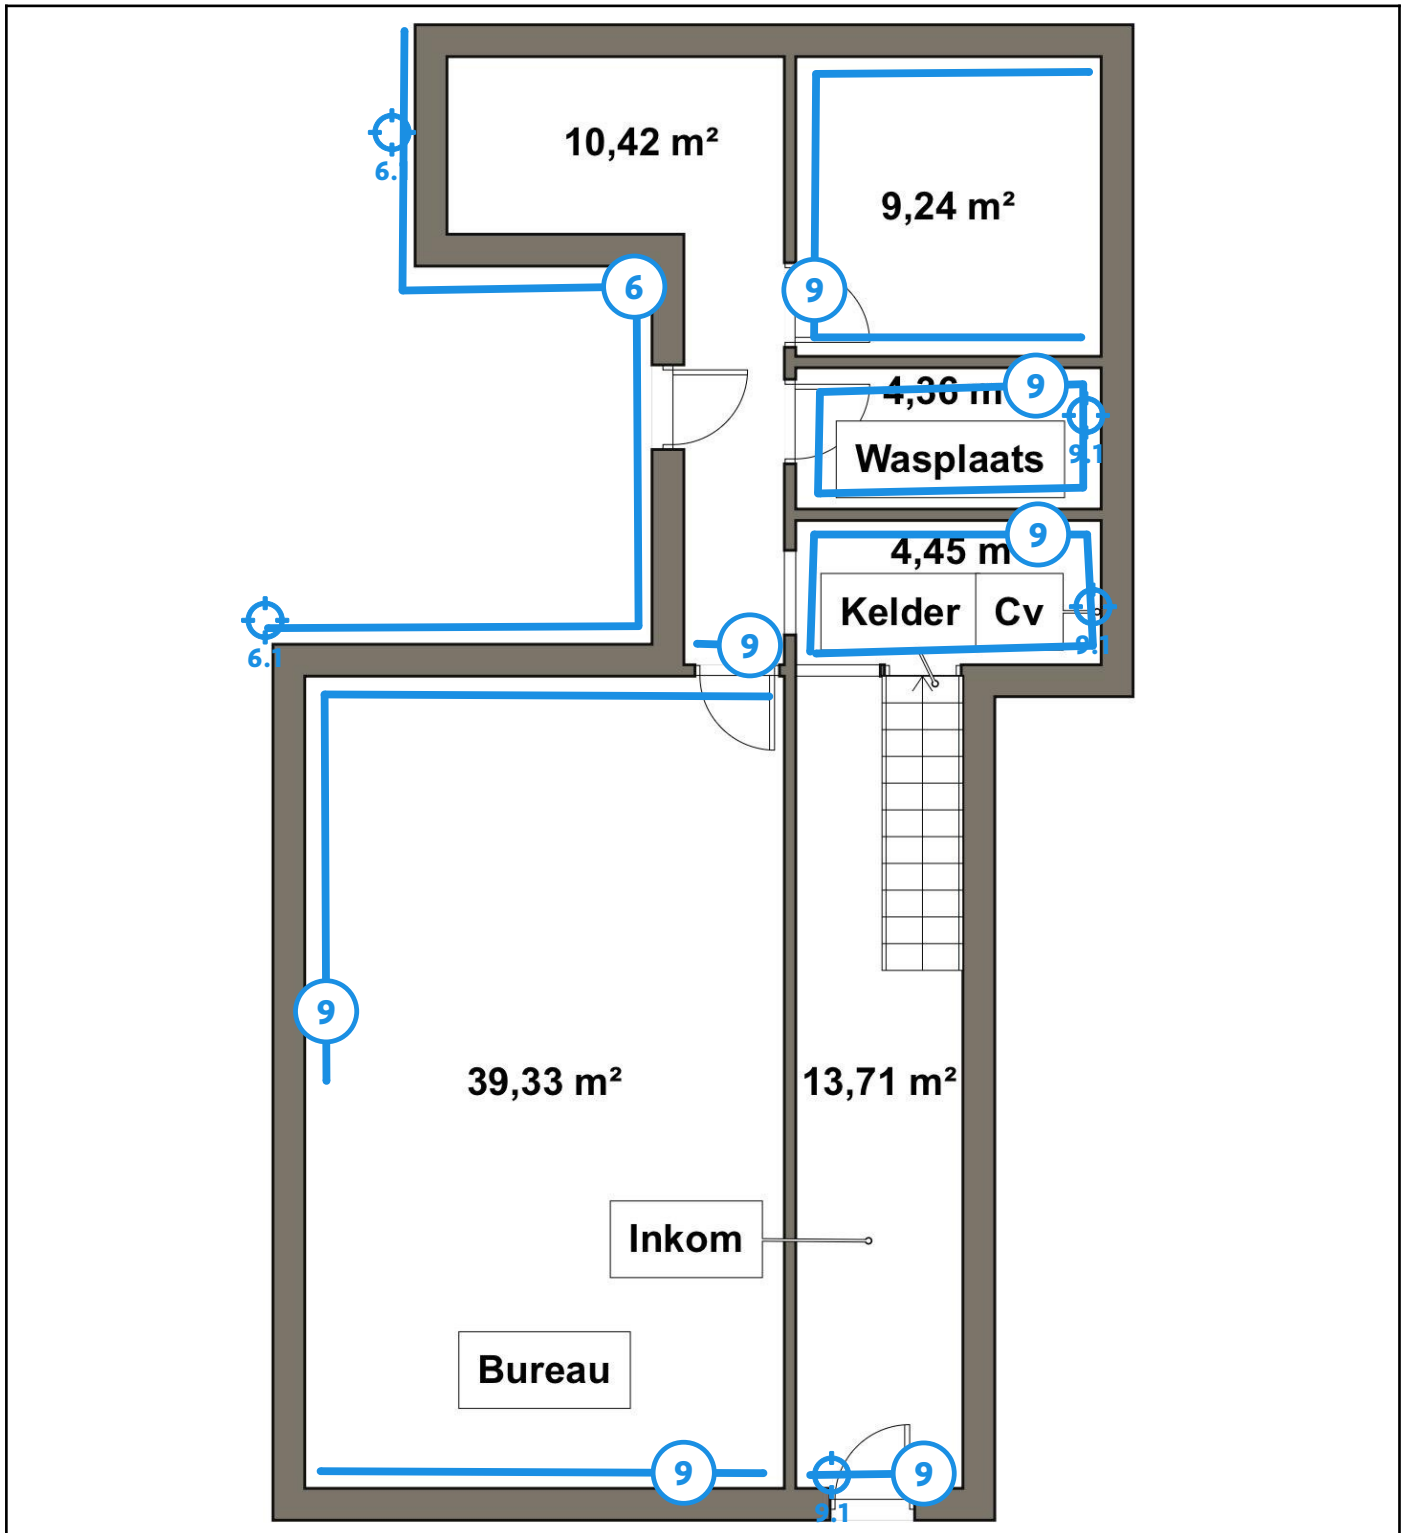
Plan 1.2: Gelijkvloers

Beschrijving	Type	Actie
6. Cementering buitengevel	Geen asbest	-
