Asbestinventarisatetest

Vinkstraat 6, 2580 Putte

Attestnummer : 20260424-000439.000

Niet-asbestveilig

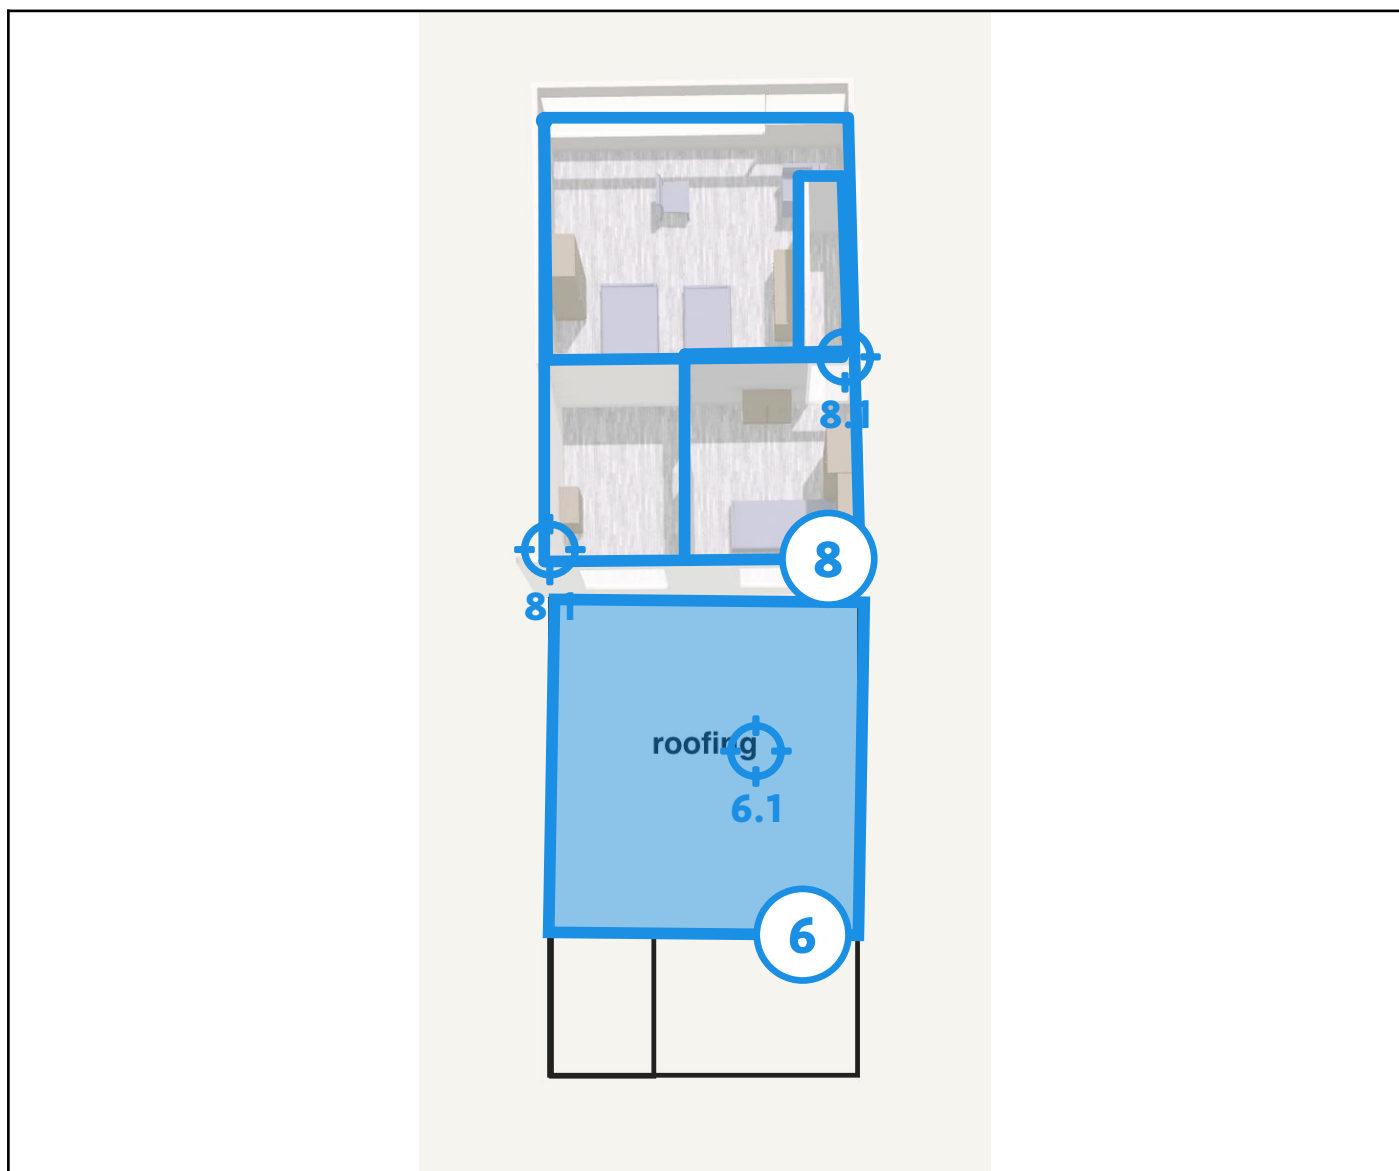
Plan 1.4: 1ste verdieping

Beschrijving	Type	Actie
6. Roofing	Geen asbest	-
6.1 Code: M03	Puntmonster	-
8. pleister muren	Geen asbest	-
8.1 Code: M02	Mengmonster	-

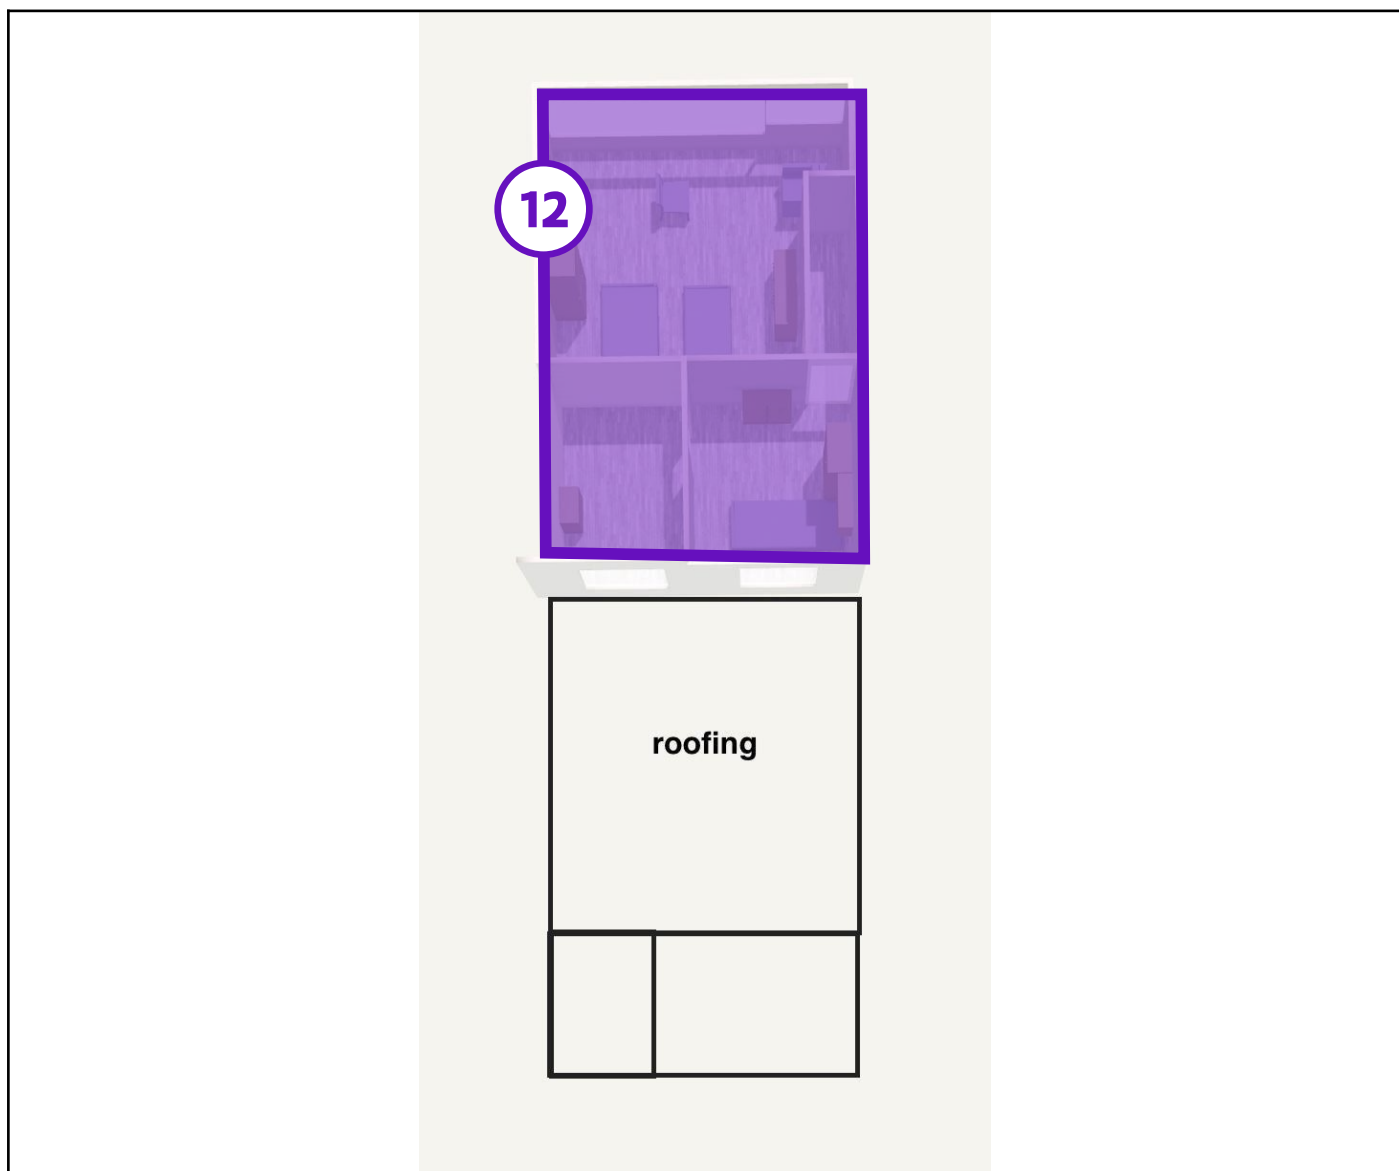
Plan 1.5: Bovernaanzicht

Beschrijving	Type	Actie
12. onderdak	Overige ruimte of materiaal	-

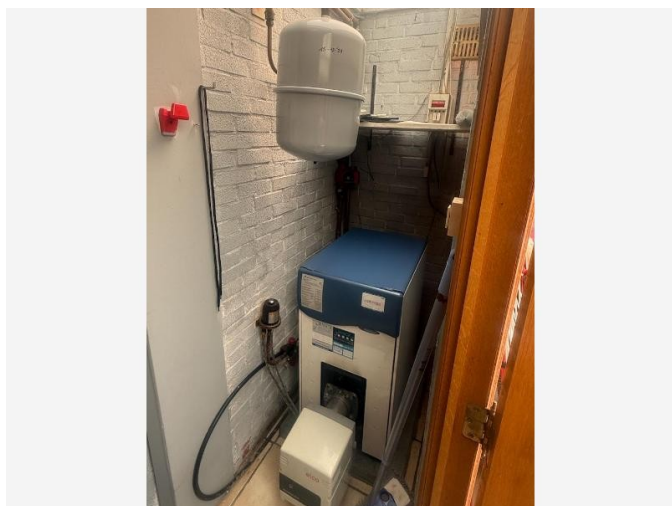
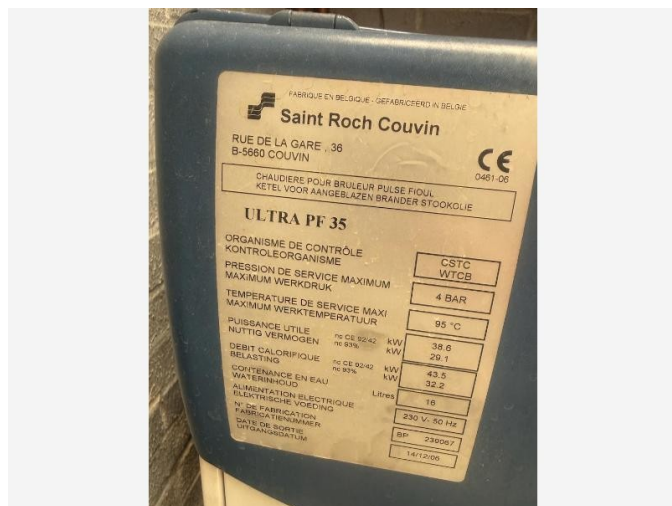
Beschrijving	Notitie	Terug te vinden op plannen
Fiche 9: CV	FD : 2006	Plan 1.1: Gelijkvloers
Fiche 10: mastiek buitenrand	-	Plan 1.1: Gelijkvloers Plan 1.3: 1ste verdieping

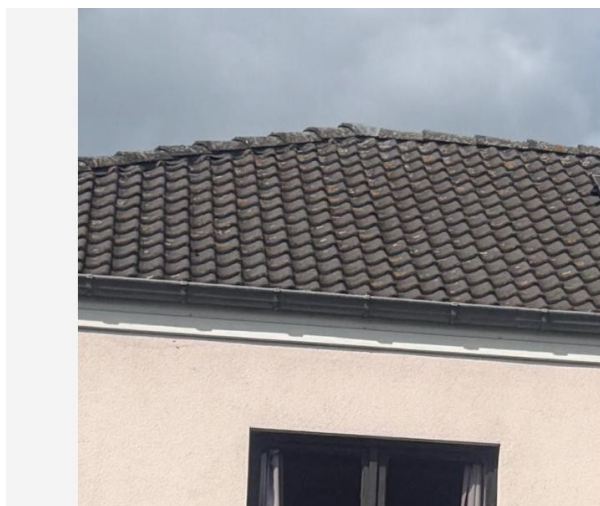
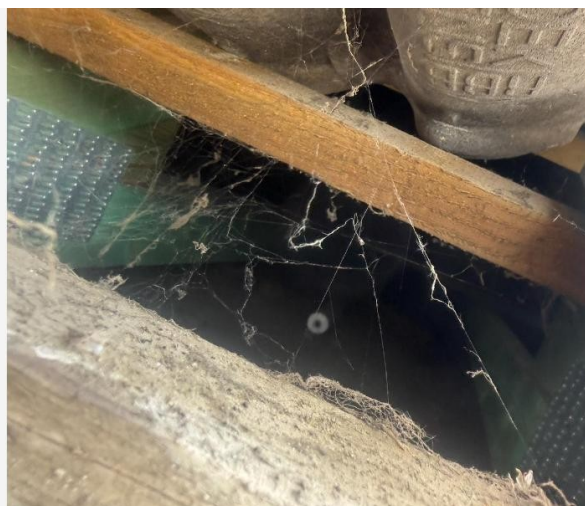
Beschrijving	Notitie	Terug te vinden op plannen
Fiche 11: lift	-	-
Fiche 12: onderdak	-	Plan 1.5: Bovenaanzicht
Fiche 13: leidingisolatie	-	-
