Asbestinventarisatetest

Gestelhoflei 4, 2820 Bonheiden

Attestnummer : 20260429-000450.000

Niet-asbestveilig

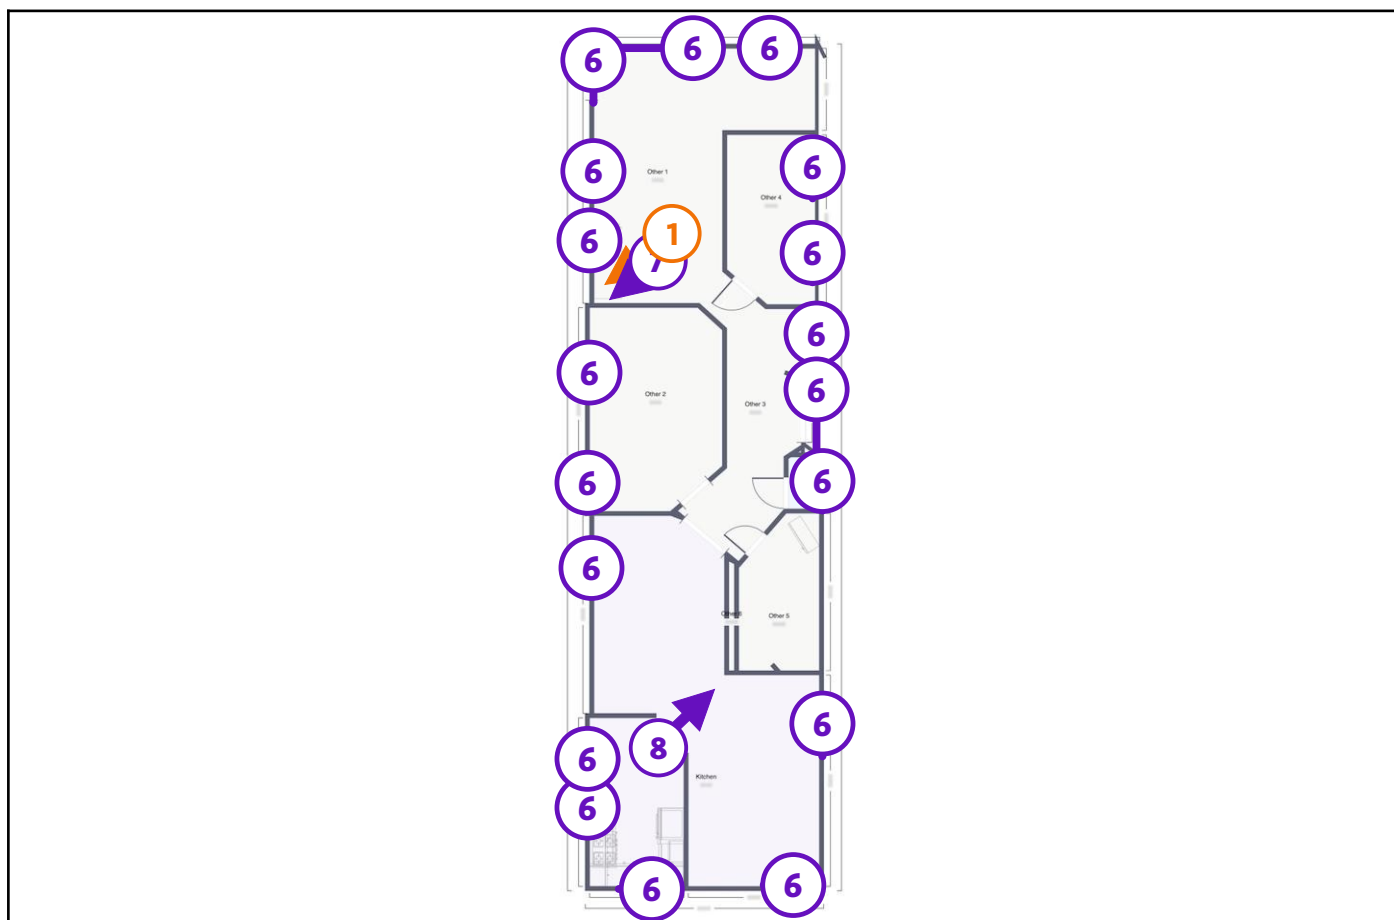
Plan 1.1: Gelijkvloers

Beschrijving	Type	Actie
1. roetluik	Asbestmateriaal	Verwijderen
6. mastiek	Overige ruimte of materiaal	-
7. CV	Overige ruimte of materiaal	-
8. schouw	Overige ruimte of materiaal	-

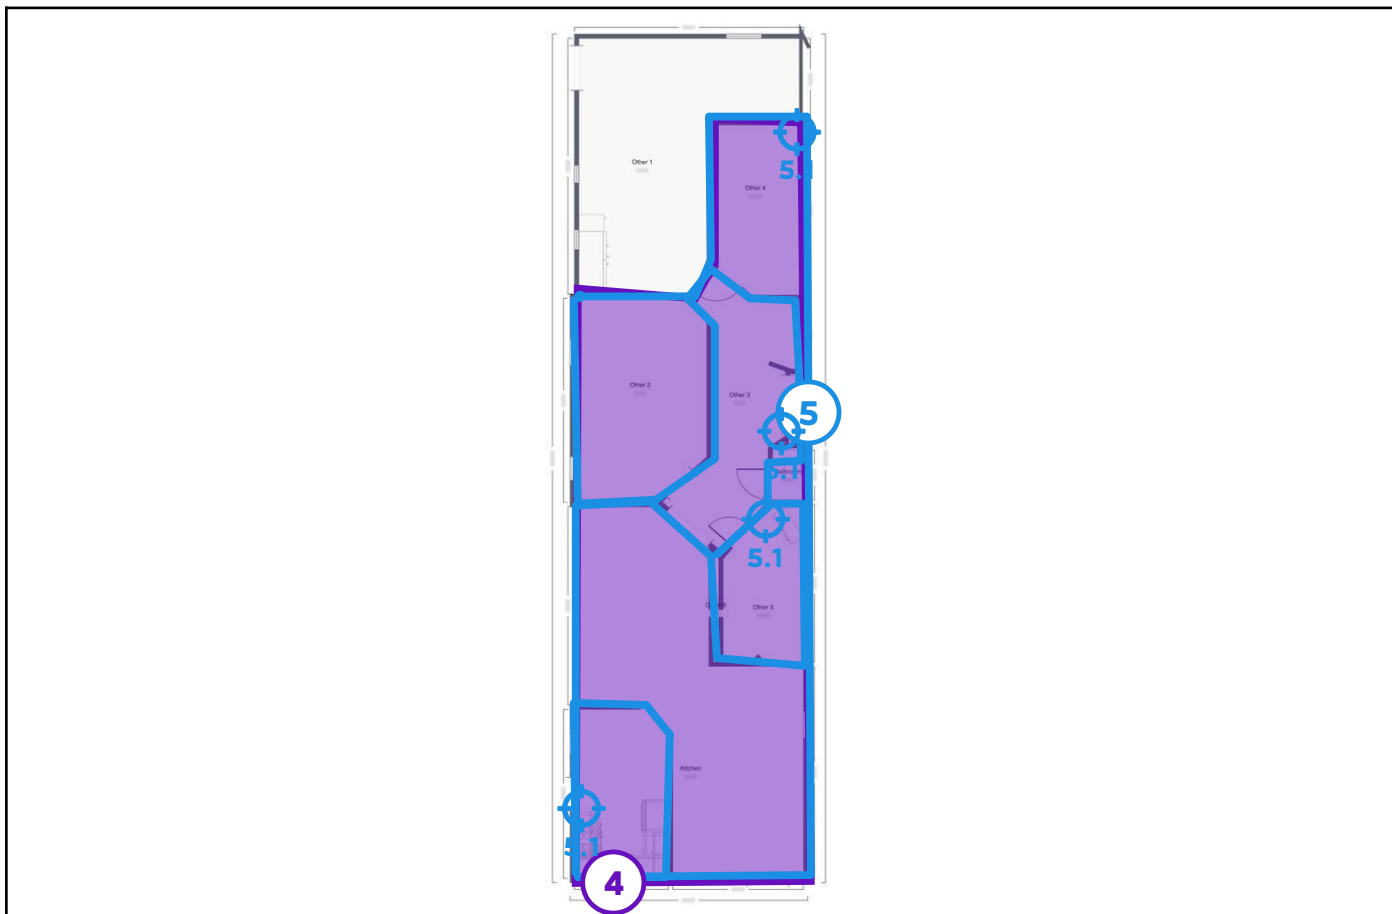
Plan 1.2: Gelijkvloers

Beschrijving	Type	Actie
4. vals plafond	Advies	-
5. Pleister muren	Geen asbest	-
5.1 Code: M02	Mengmonster	-

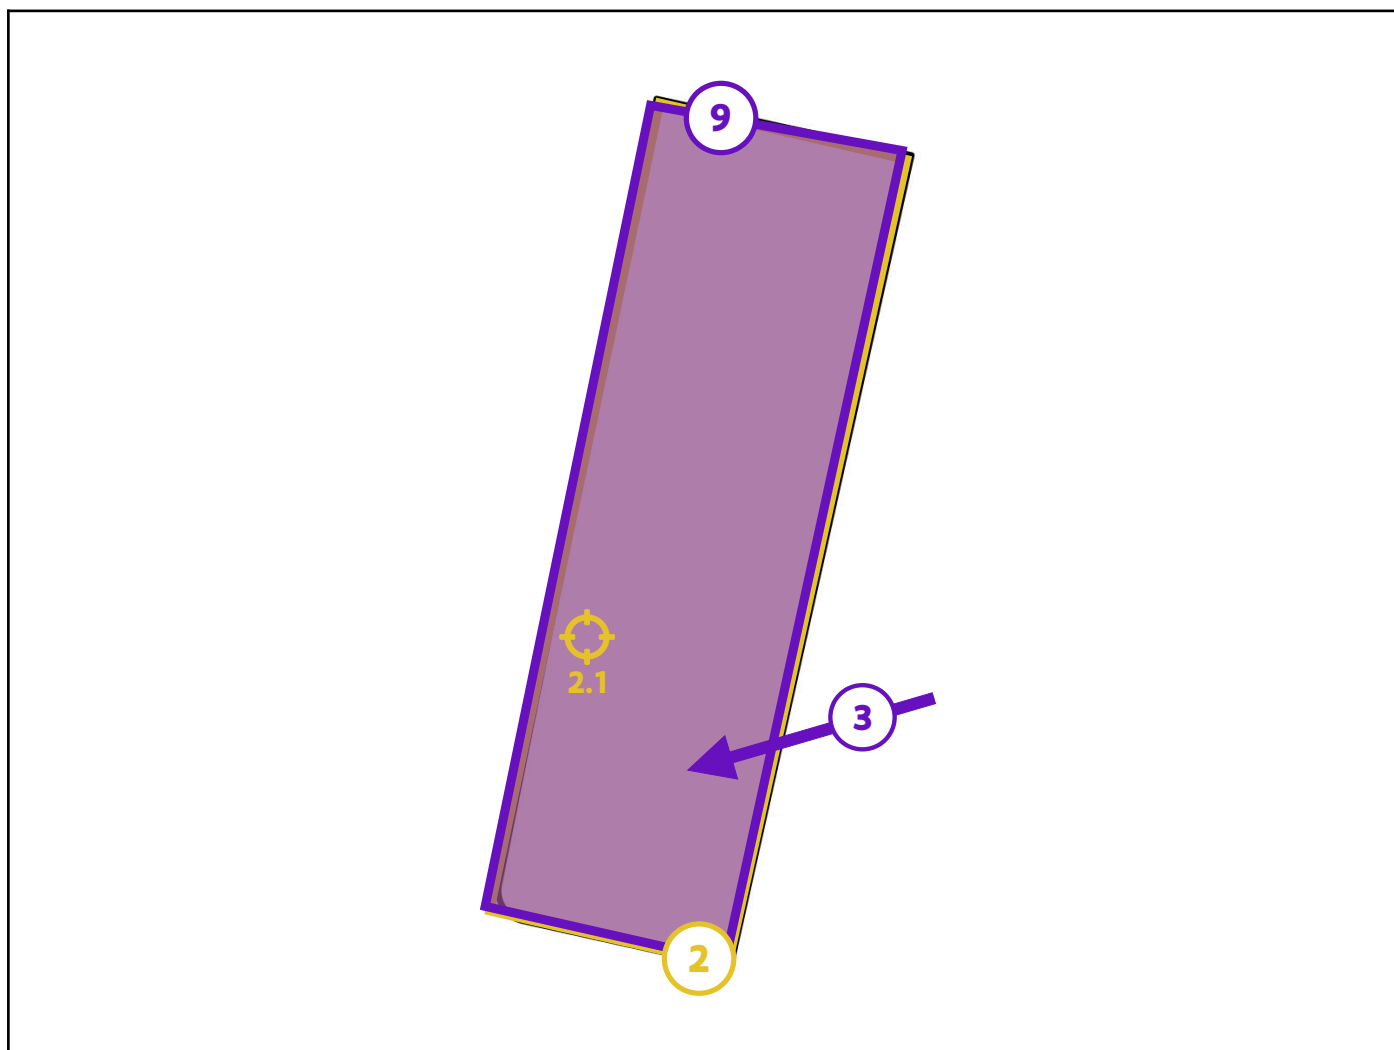
Plan 1.3: Zolder

Beschrijving	Type	Actie
2. onderdakplaten	Asbestmateriaal	Zorgvuldig beheren
2.1 Code: M01	Puntmonster	-
3. schoorsteen	Beperking	-
9. dakbedekking	Overige ruimte of materiaal	-
