# Asbestinventarisatetest

Mechelbaan 83, 2500 Lier

Attestnummer : 20260425-000004.000

Uitgegeven op : 25.04.2026

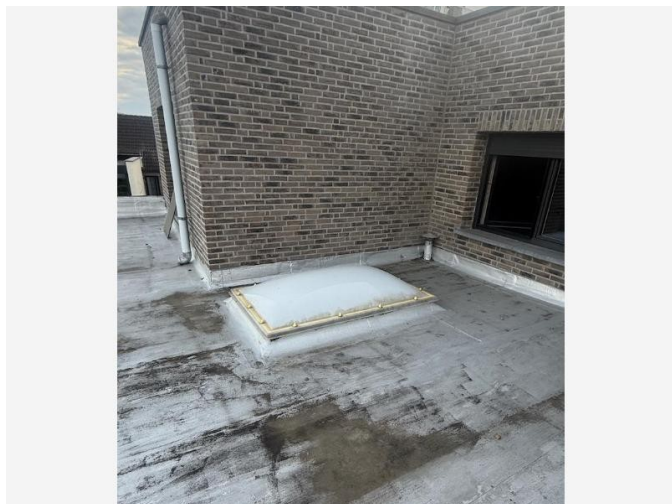
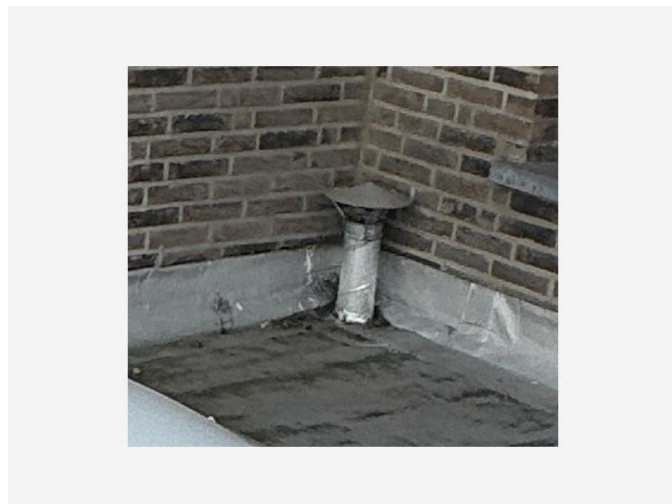
### Fiche 5: rookgaskanaal

Beschrijving	Notitie	Terug te vinden op plannen
Fiche 5: rookgaskanaal	-	Plan 1.3: 1ste verdieping Plan 1.5: Hoofdgebouw plan
Fiche 6: CV	-	Plan 1.1: Gelijkvloers
Fiche 7: plat dak (2014)	-	Plan 1.4: 1ste verdieping Plan 1.5: Hoofdgebouw plan
Fiche 8: mastiek	-	Plan 1.1: Gelijkvloers Plan 1.3: 1ste verdieping
