Asbestinventarisatetest

Arendonckstraat 33, 2800 Mechelen

Attestnummer : 20260331-000104.000

Uitgegeven op : 31.03.2026

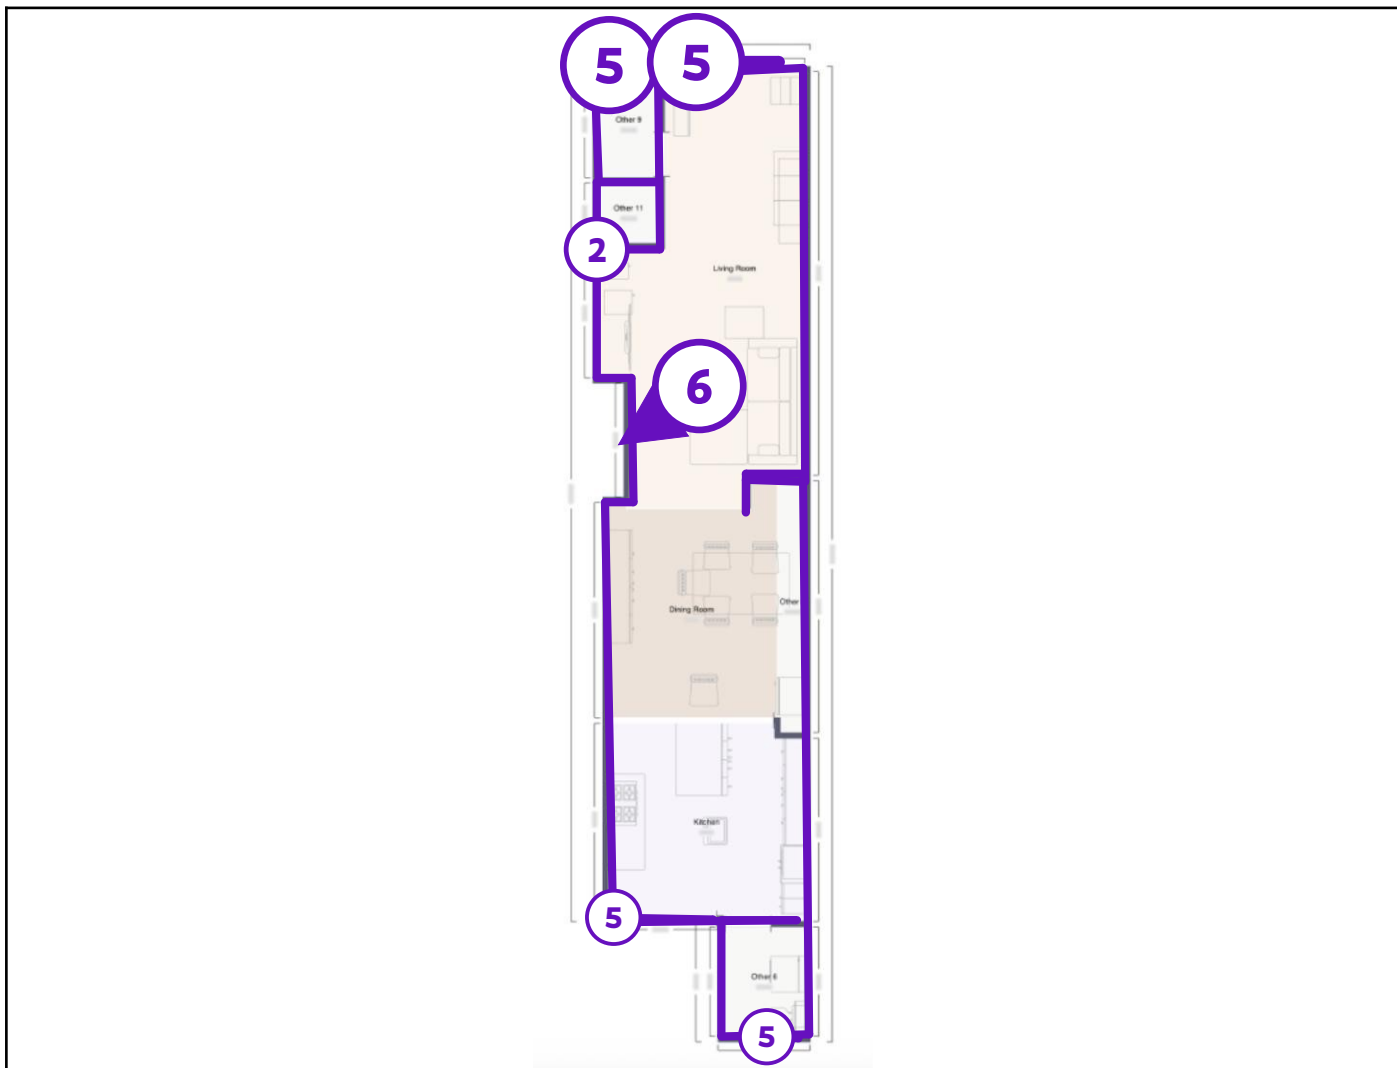
Plan 1.3: Gelijkvloers

Beschrijving	Type	Actie
2. valse muren	Advies	-
5. mastiek	Overige ruimte of materiaal	-
6. stookketel	Overige ruimte of materiaal	-

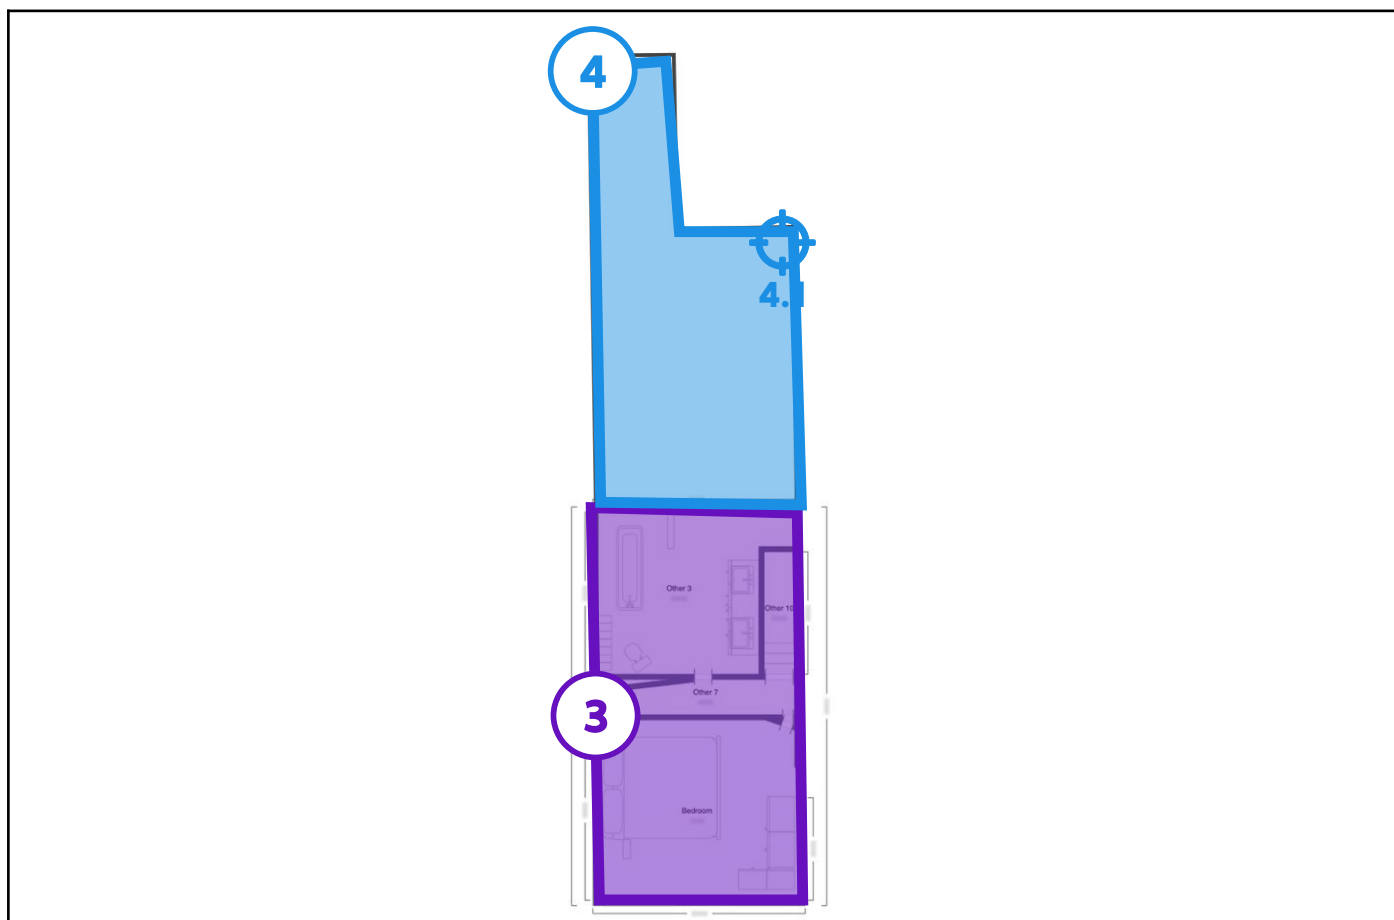
Plan 1.4: 1ste verdieping

Beschrijving	Type	Actie
3. vals plafond	Advies	-
4. roofing	Geen asbest	-
4.1 Code: M01	Puntmonster	-

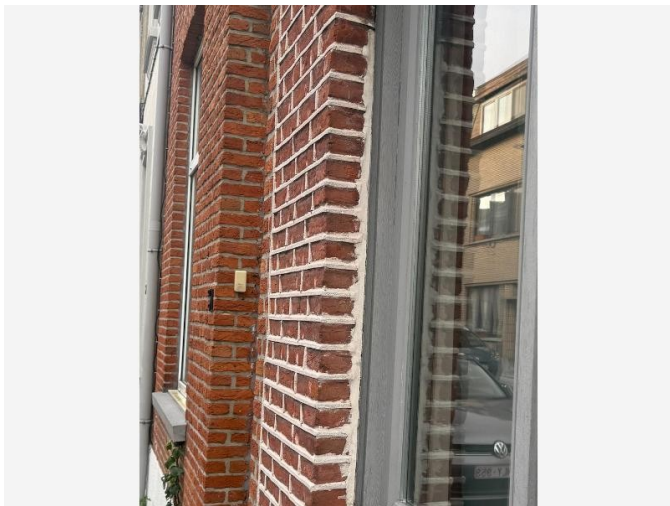
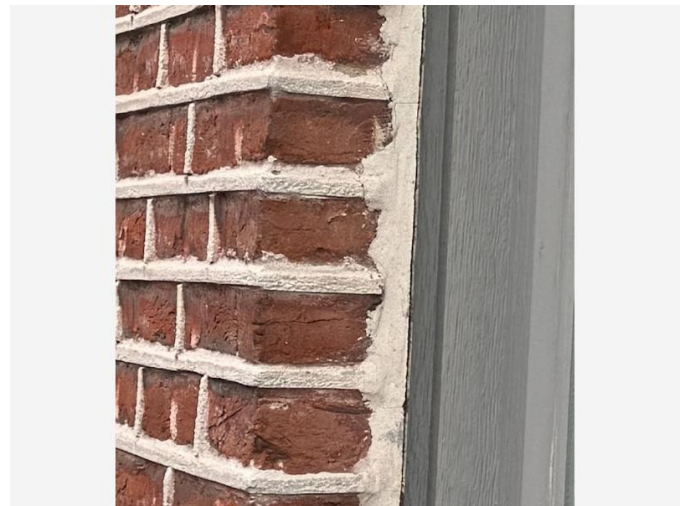
Beschrijving	Notitie	Terug te vinden op plannen
Fiche 5: mastiek	-	Plan 1.3: Gelijkvloers Plan 1.5: 1ste verdieping Plan 1.6: Zolder
Fiche 6: stookketel	-	Plan 1.3: Gelijkvloers
