# Asbestinventarisatetest

Processieweg 24/4, 3140 Keerbergen

Attestnummer : 20260328-000019.001

Uitgegeven op : 28.03.2026

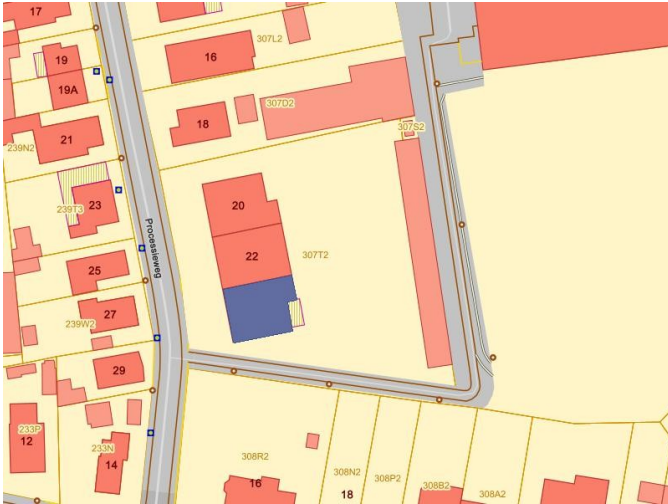
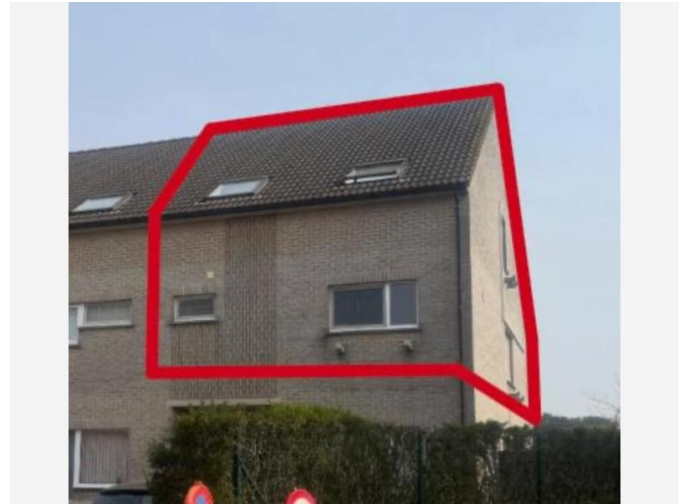
## Zone 1: Hoofdgebouw

- 0 Asbestmaterialen
- 0 Beperkingen
- 0 Uitsluitingen
- 0 Roerende goederen
- 0 Puin, steenslag, (water)bodem
- 1 Advies
- 2 Geen asbest

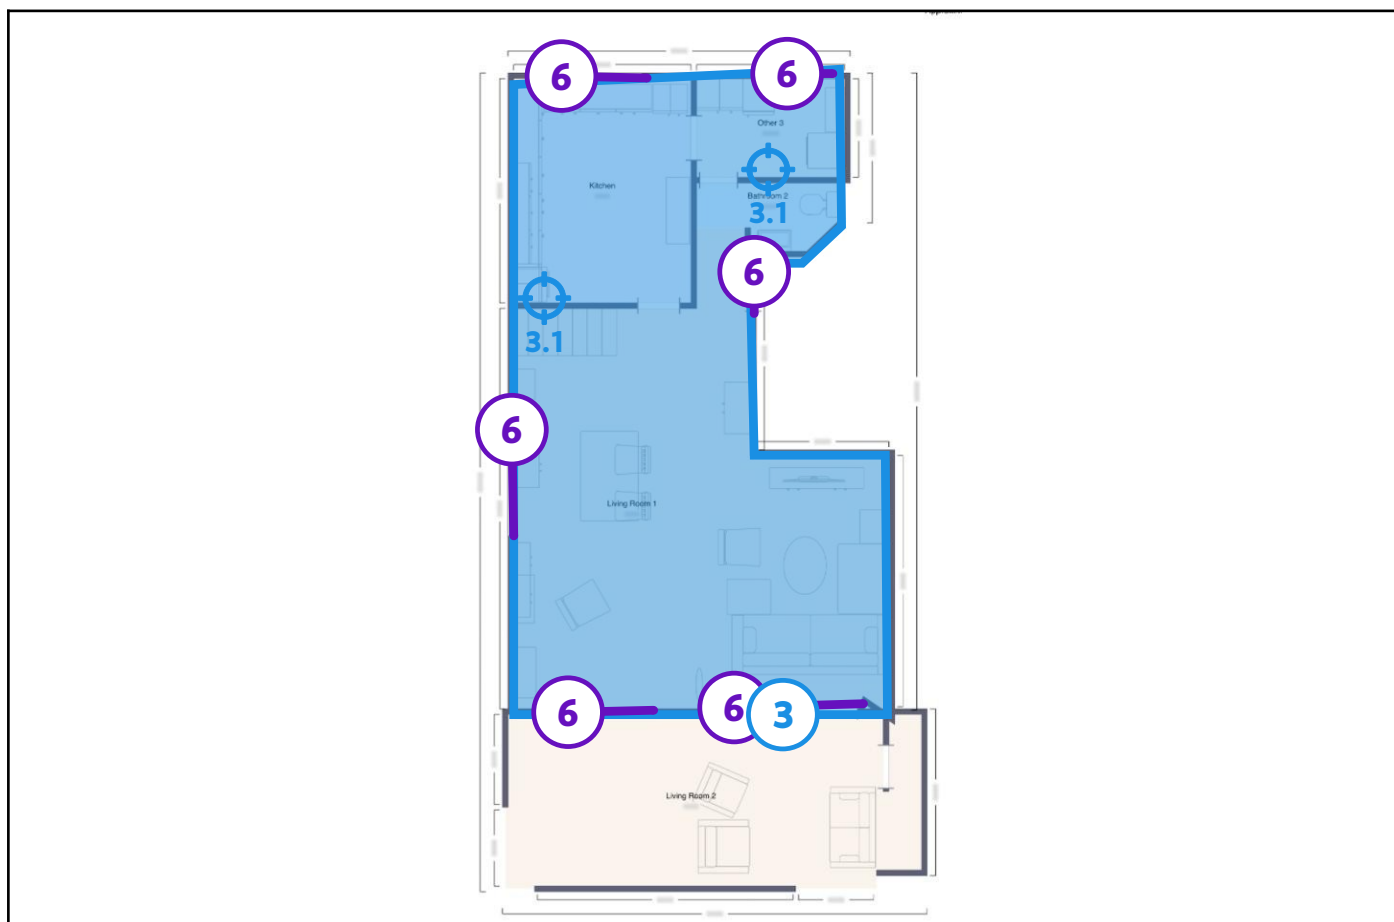
## Plan 1.1: Beneden

Beschrijving	Type	Actie
3. pleister plafond	Geen asbest	-
3.1 Code: M02	Mengmonster	-
6. mastiek	Overige ruimte of materiaal	-

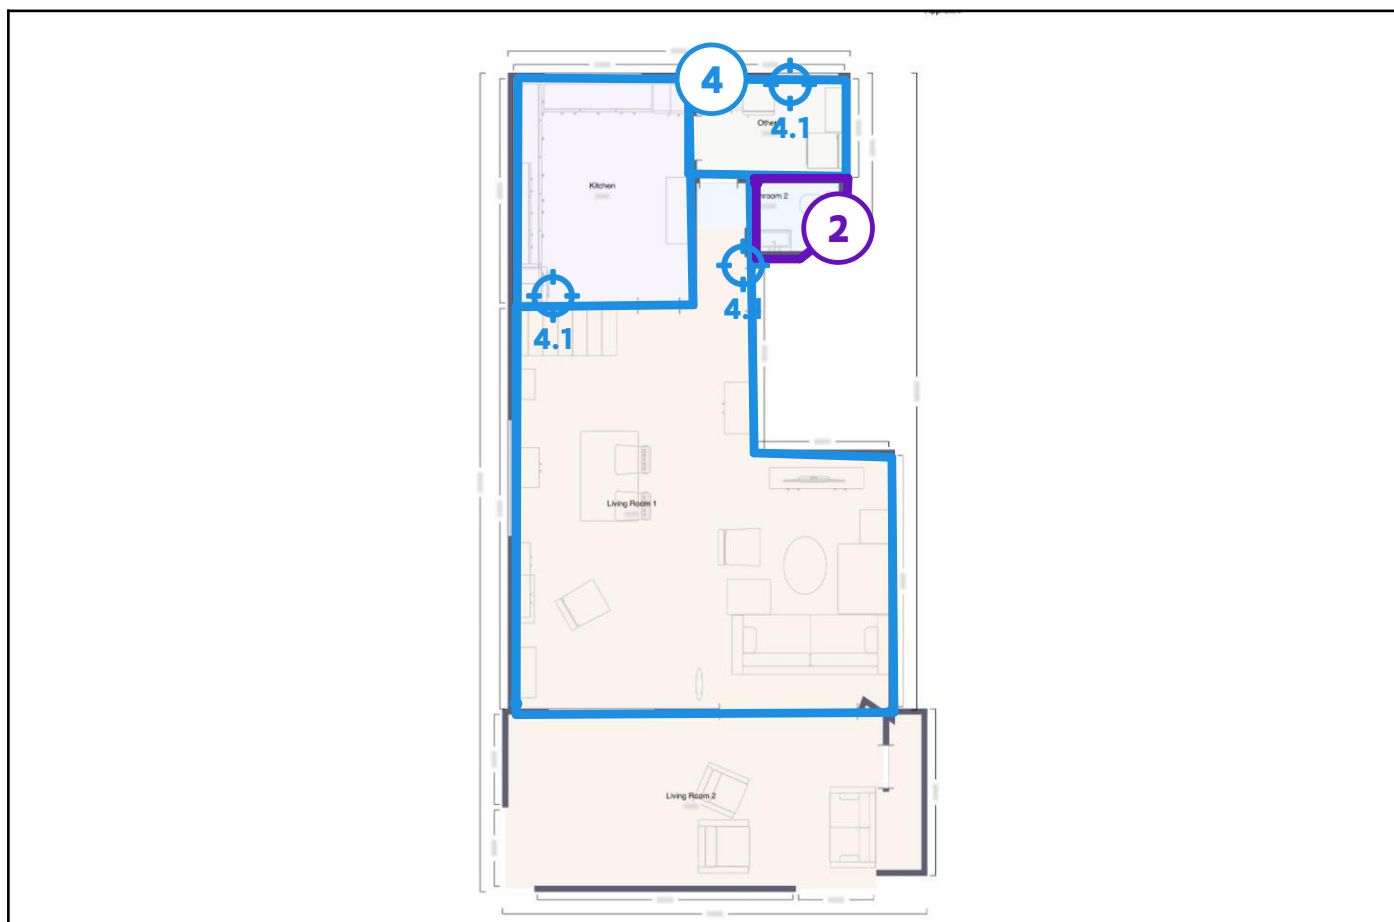
## Plan 1.2: Beneden

Beschrijving	Type	Actie
2. achter de tegels	Advies	-
4. pleister muren	Geen asbest	-
4.1 Code: M01	Mengmonster	-

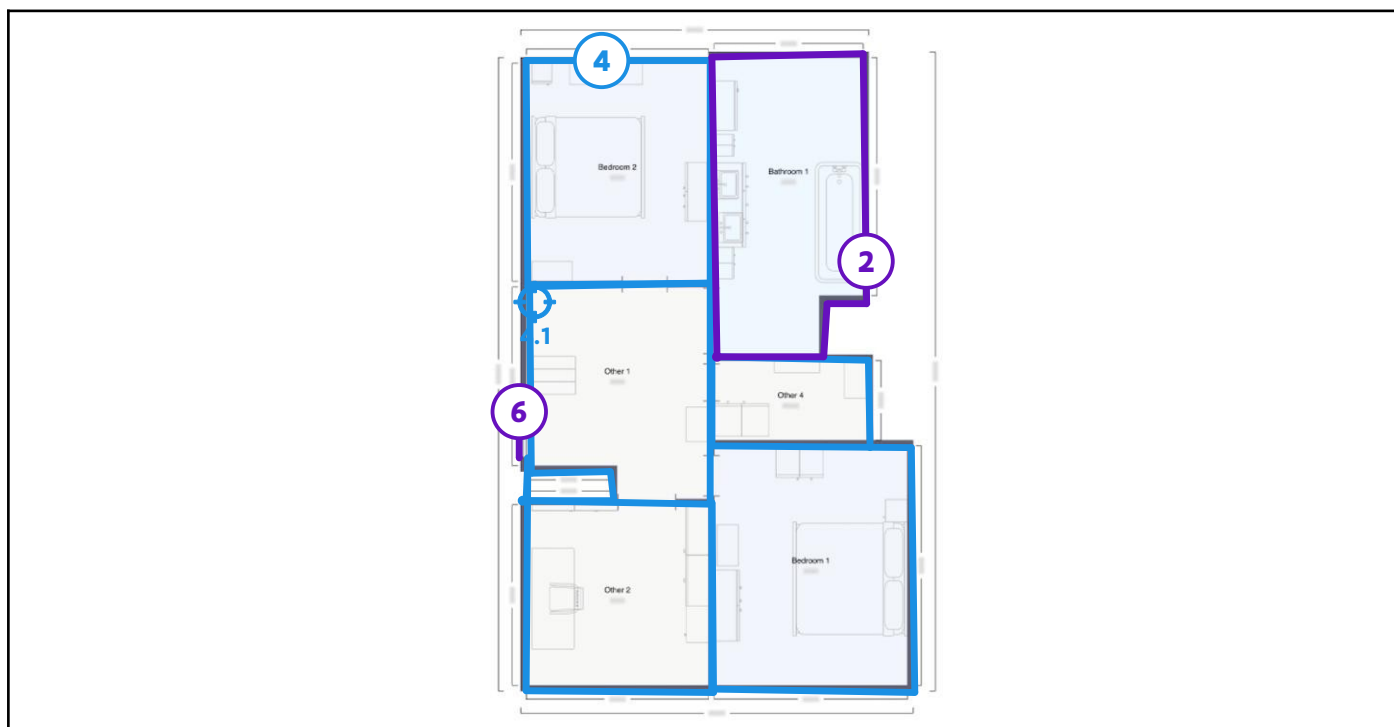
## Plan 1.3: Boven

Beschrijving	Type	Actie
2. achter de tegels	Advies	-
4. pleister muren	Geen asbest	-
4.1 Code: M01	Mengmonster	-
6. mastiek	Overige ruimte of materiaal	-

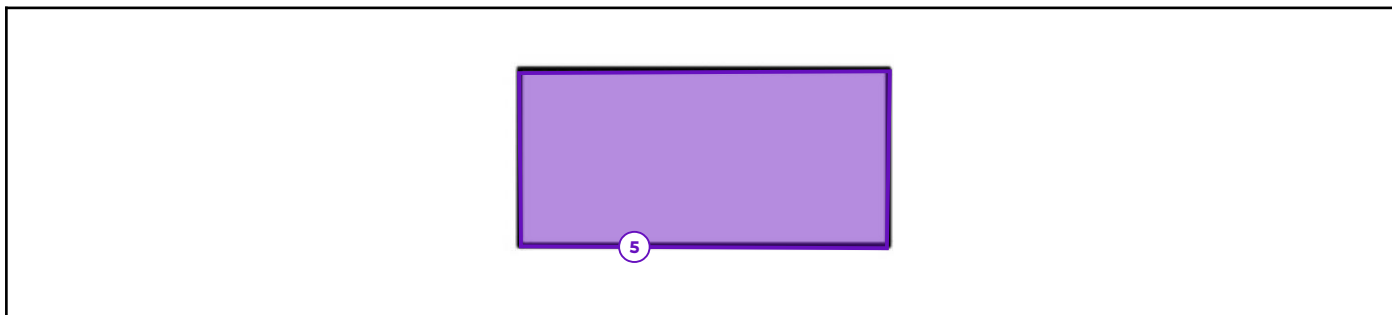
## Plan 1.4: Zolder

Beschrijving	Type	Actie
5. onderdak	Overige ruimte of materiaal	-

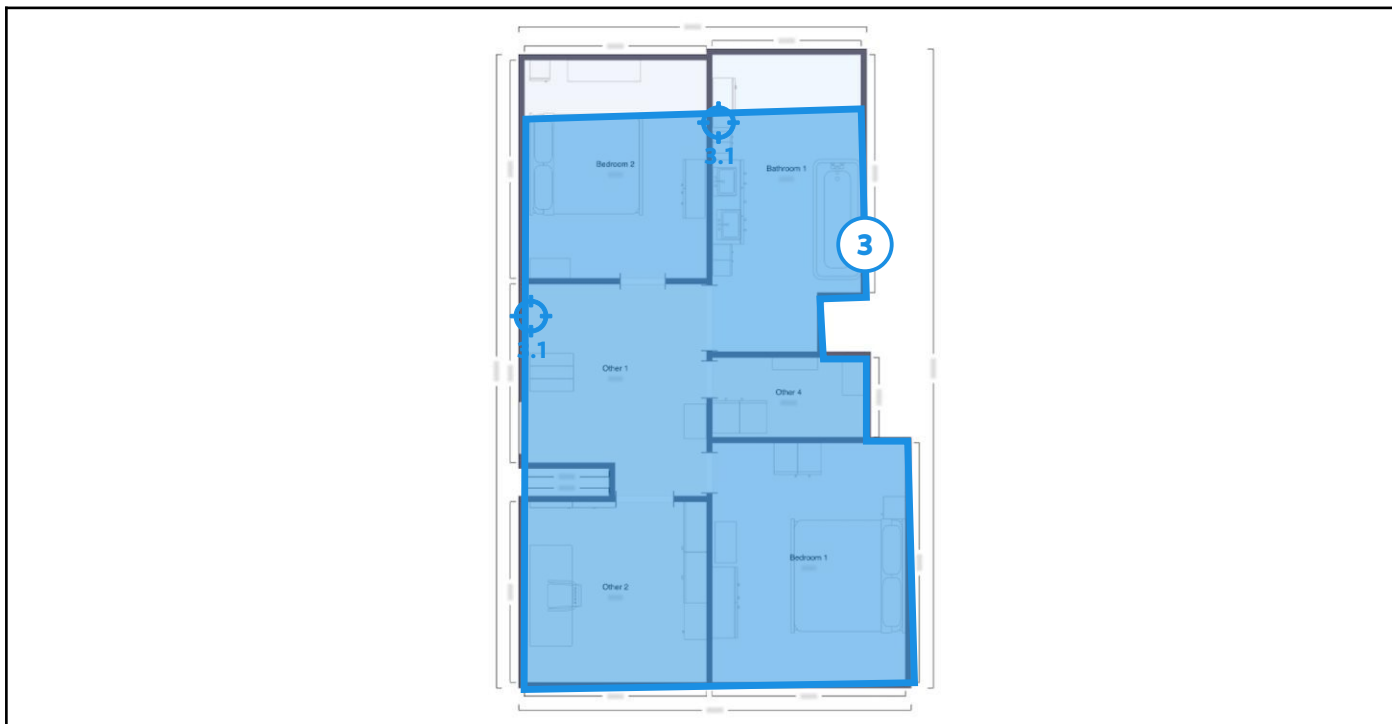
## Plan 1.5: Boven

Beschrijving	Type	Actie
3. pleister plafond	Geen asbest	-
3.1 Code: M02	Mengmonster	-

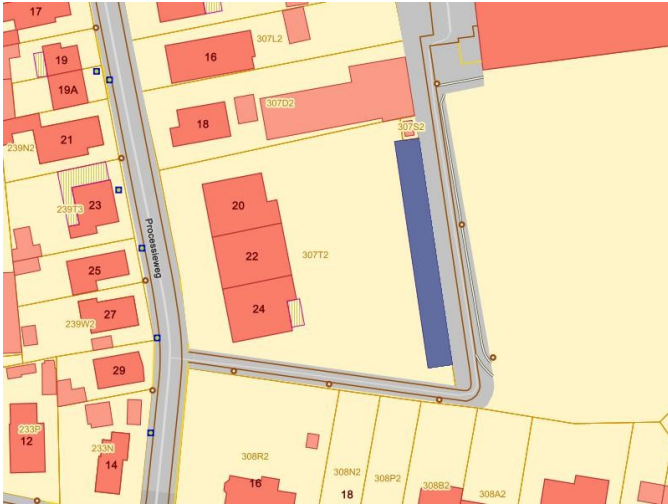
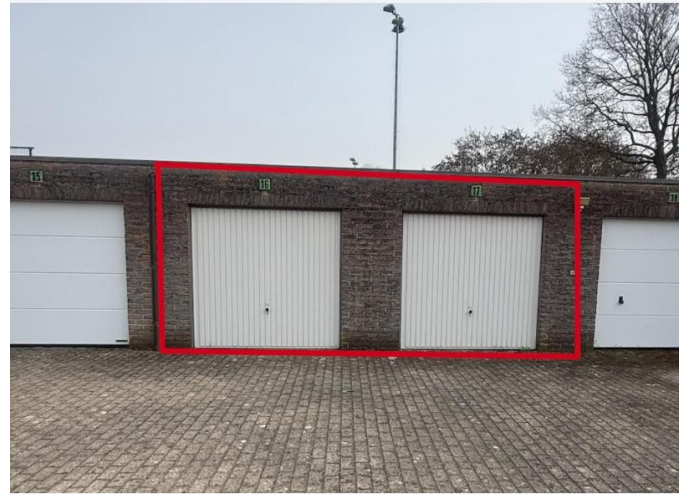
## Zone 2: Garage 16 en 17

- 0 Asbestmaterialen
- 0 Beperkingen
- 0 Uitsluitingen
- 0 Roerende goederen
- 0 Puin, steenslag, (water)bodem
- 1 Advies**
- 0 Geen asbest

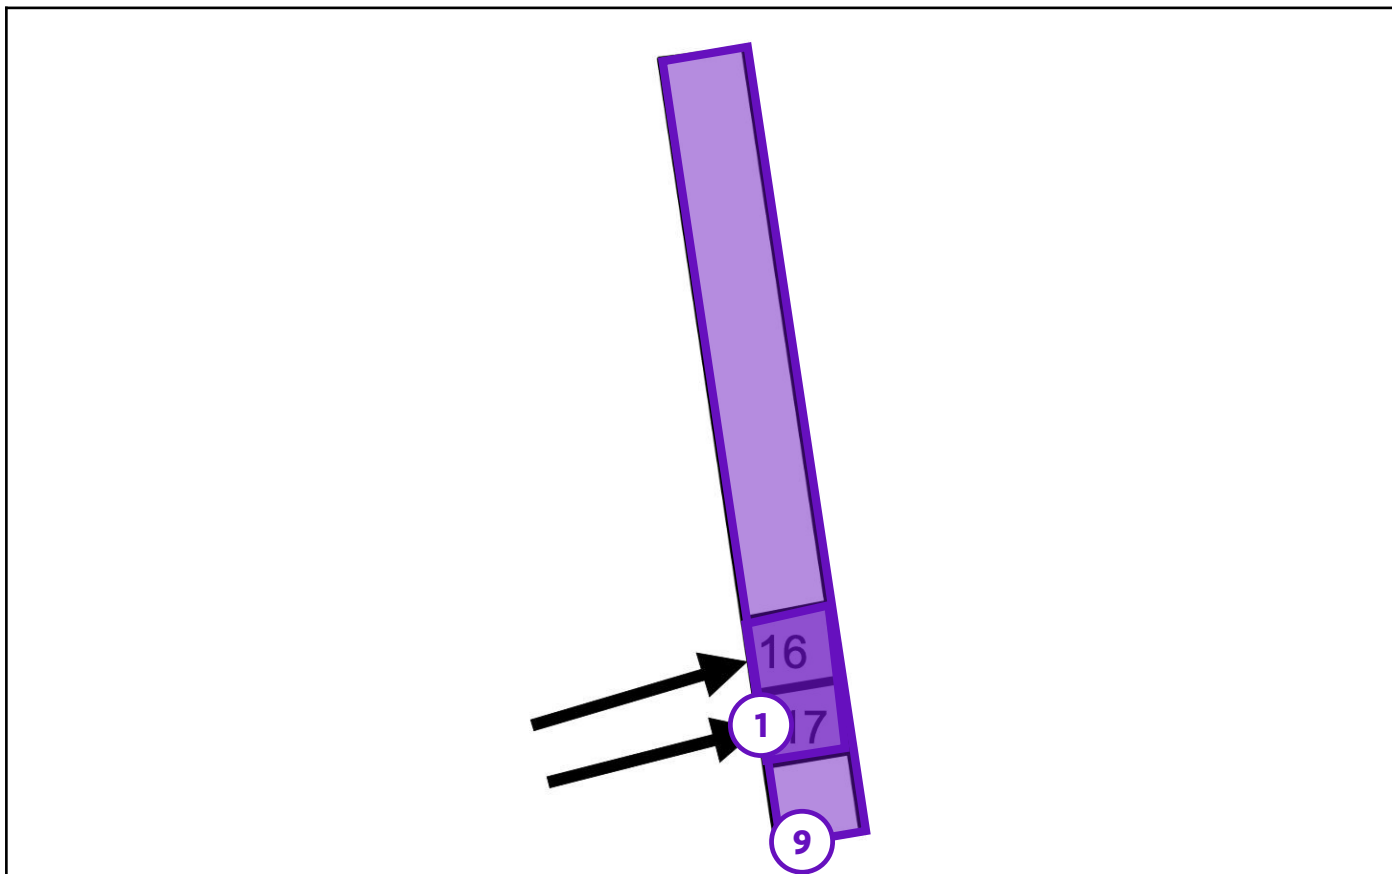
## Plan 2.1: Garage 16 en 17

Beschrijving	Type	Actie
1. Garage 16 en 17	Advies	-
9. dakbedekking garages	Overige ruimte of materiaal	-
