Asbestinventarisatetest

Leliestraat 57, 2860 Sint-Katelijne-Waver

Attestnummer : 20260405-000062.000

Uitgegeven op : 05.04.2026

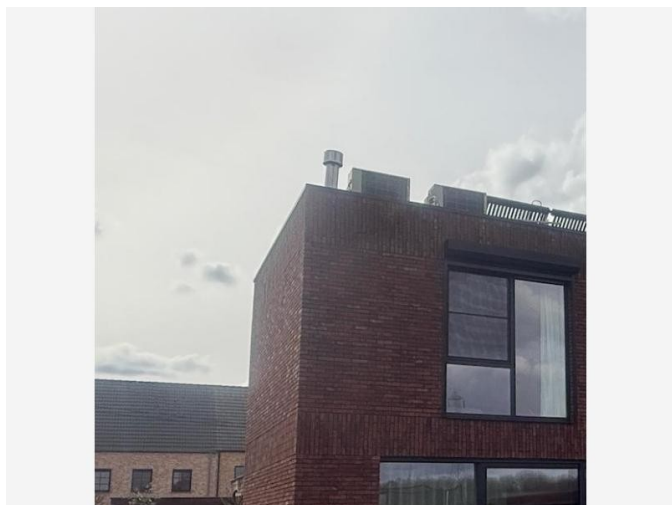
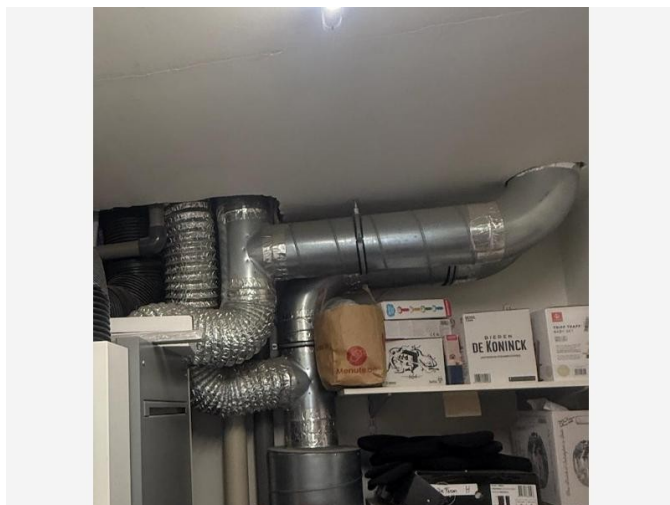
Beschrijving	Notitie	Terug te vinden op plannen
Fiche 4: rookgaskanalen	-	Plan 1.1: Gelijkvloers Plan 1.3: Dak
Fiche 5: CV	-	Plan 1.1: Gelijkvloers
Fiche 6: dakbedekking bijgebouw	EPDM	Plan 3.1: Bijgebouw
Fiche 7: dakbedekking hoofdgebouw	geplaatst na 2015	Plan 1.3: Dak
Fiche 8: mastiek	-	Plan 1.1: Gelijkvloers Plan 1.2: 1ste verdieping
