Asbestinventarisatetest

Kattestraat 57, 2220 Heist-op-den-Berg

Attestnummer : **20260511-000125.000**

Uitgegeven op : **11.05.2026**

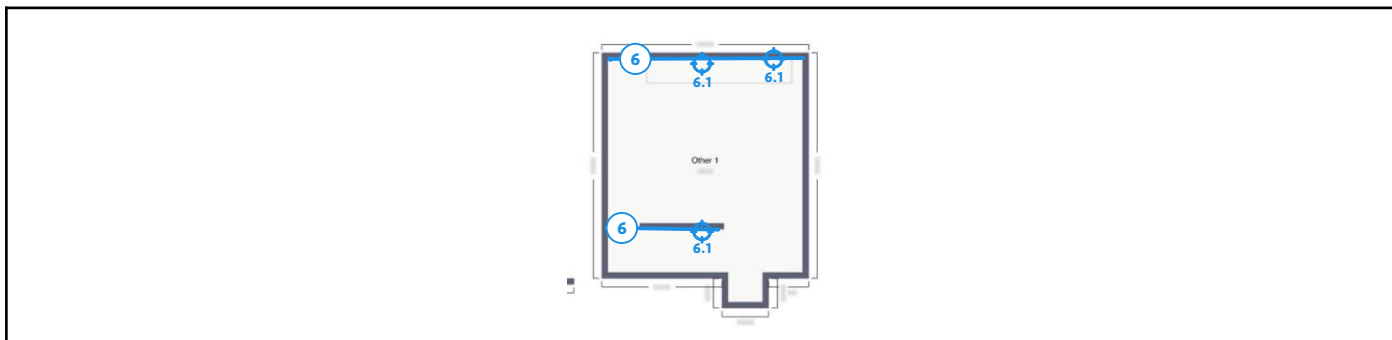
Plan 1.1: Kelder

Beschrijving	Type	Actie
6. cementering kelder	Geen asbest	-
6.1 Code: M02	Mengmonster	-

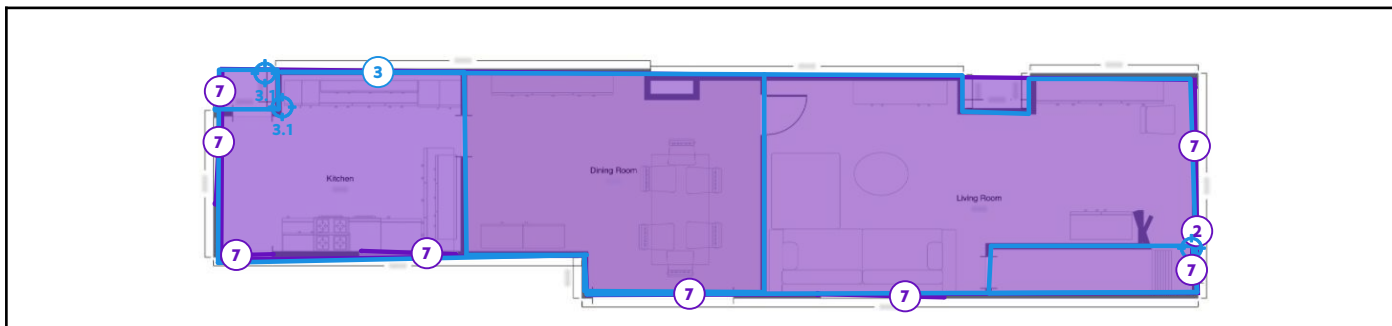
Plan 1.2: Gelijkvloers

Beschrijving	Type	Actie
2. vals plafond	Advies	-
3. pleister muren	Geen asbest	-
3.1 Code: M01	Mengmonster	-
7. mastiek	Overige ruimte of materiaal	-

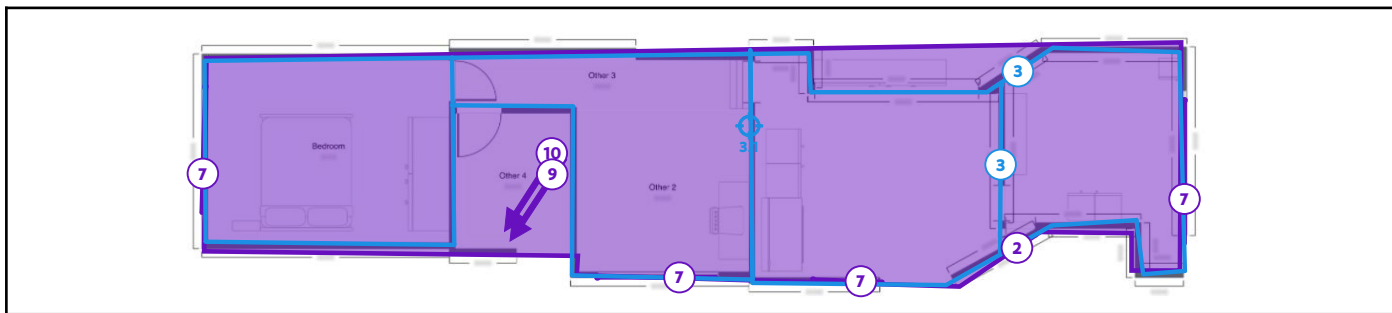
Plan 1.3: 1ste verdieping

Beschrijving	Type	Actie
2. vals plafond	Advies	-
3. pleister muren	Geen asbest	-
3.1 Code: M01	Mengmonster	-
7. mastiek	Overige ruimte of materiaal	-
9. rookgaskanaal CV	Overige ruimte of materiaal	-
10. CV	Overige ruimte of materiaal	-

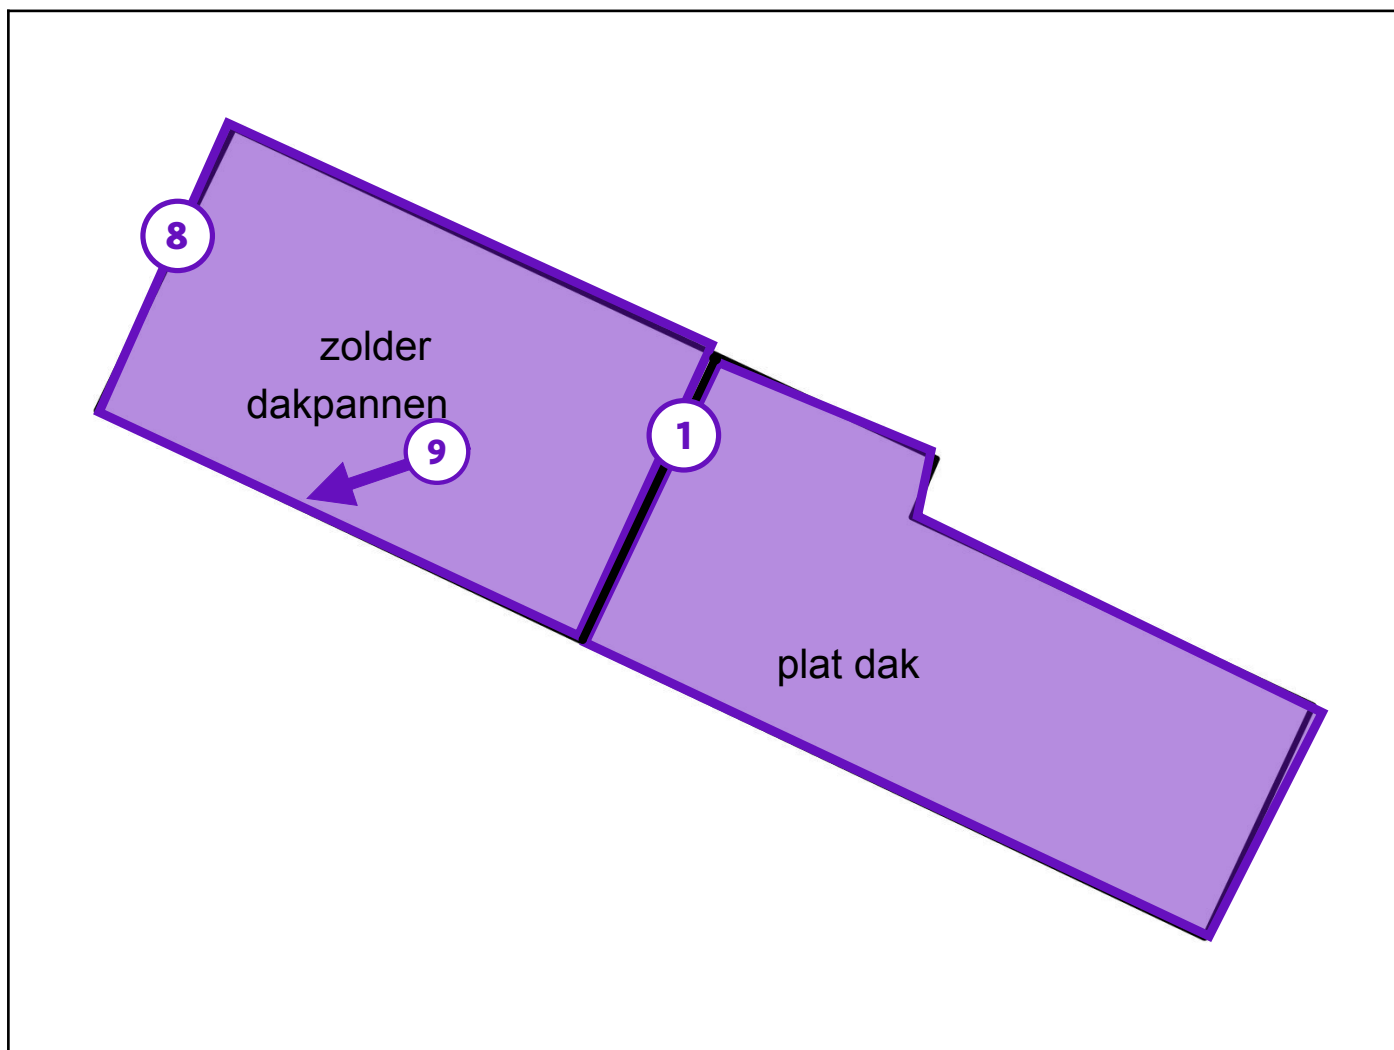
Plan 1.4: Bovenaanzicht / Zolder

Beschrijving	Type	Actie
1. plat dak hoofdgebouw	Beperking	-
8. onderdak	Overige ruimte of materiaal	-
9. rookgaskanaal CV	Overige ruimte of materiaal	-

Reden: Het te onderzoeken materiaal situeert zich hoger dan 3,50 m te rekenen vanaf een veilige ondergrond

Uitleg van de asbestdeskundige: hoogte hoger dan 3,50m.

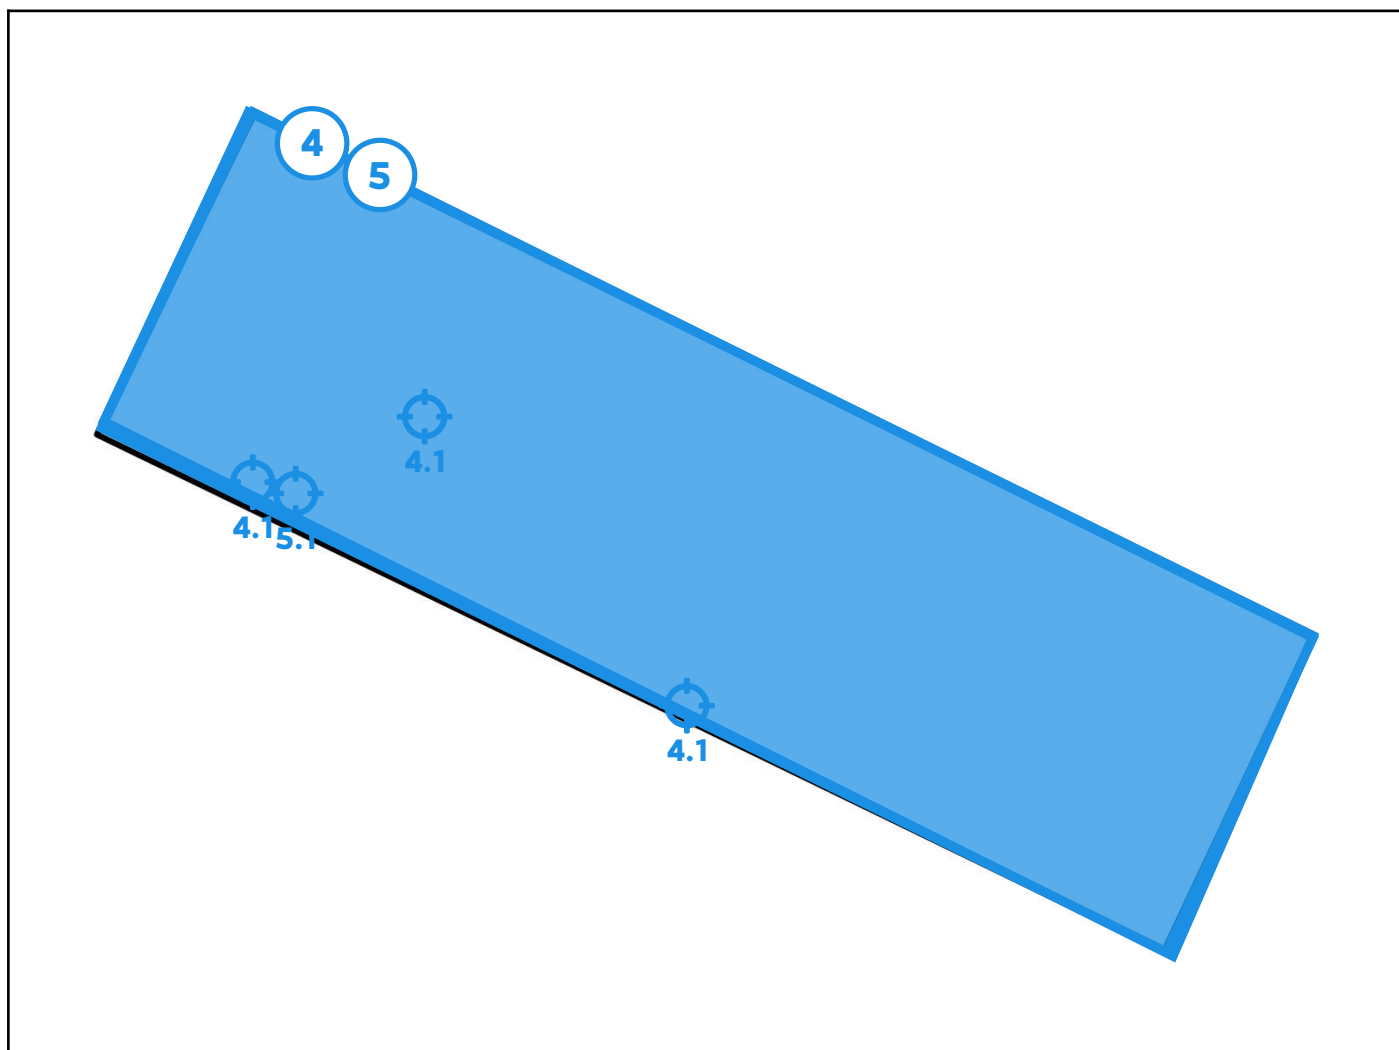
Plan 2.1: Garage

Beschrijving	Type	Actie
4. cementering garage	Geen asbest	-
4.1 Code: M04	Mengmonster	-
5. Roofing garage	Geen asbest	-
5.1 Code: M03	Puntmonster	-
