# Asbestinventarisatetest

Lange Schipstraat 91, 2800 Mechelen

Attestnummer : 20260506-000433.000

Uitgegeven op : 06.05.2026

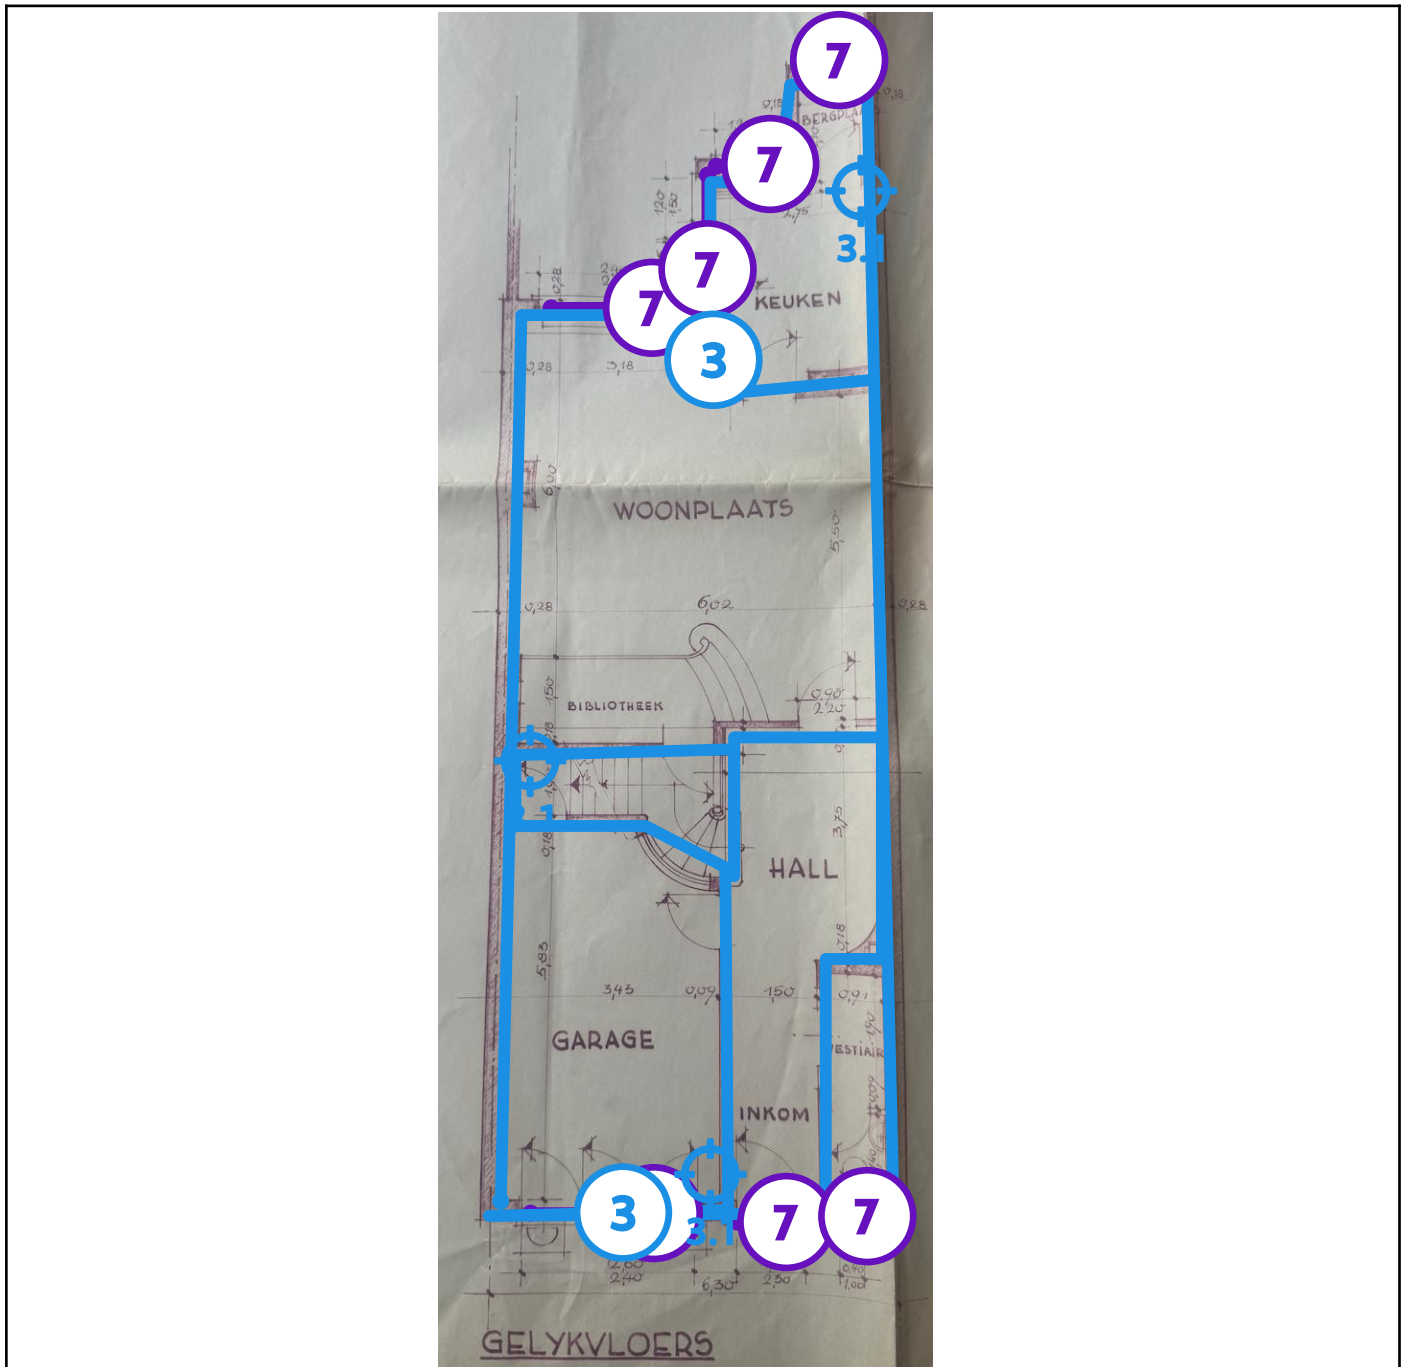
## Plan 1.3: Gelijkvloers

Beschrijving	Type	Actie
3. pleister muren	Geen asbest	-
3.1 Code: M01	Mengmonster	-
7. mastiek	Overige ruimte of materiaal	-

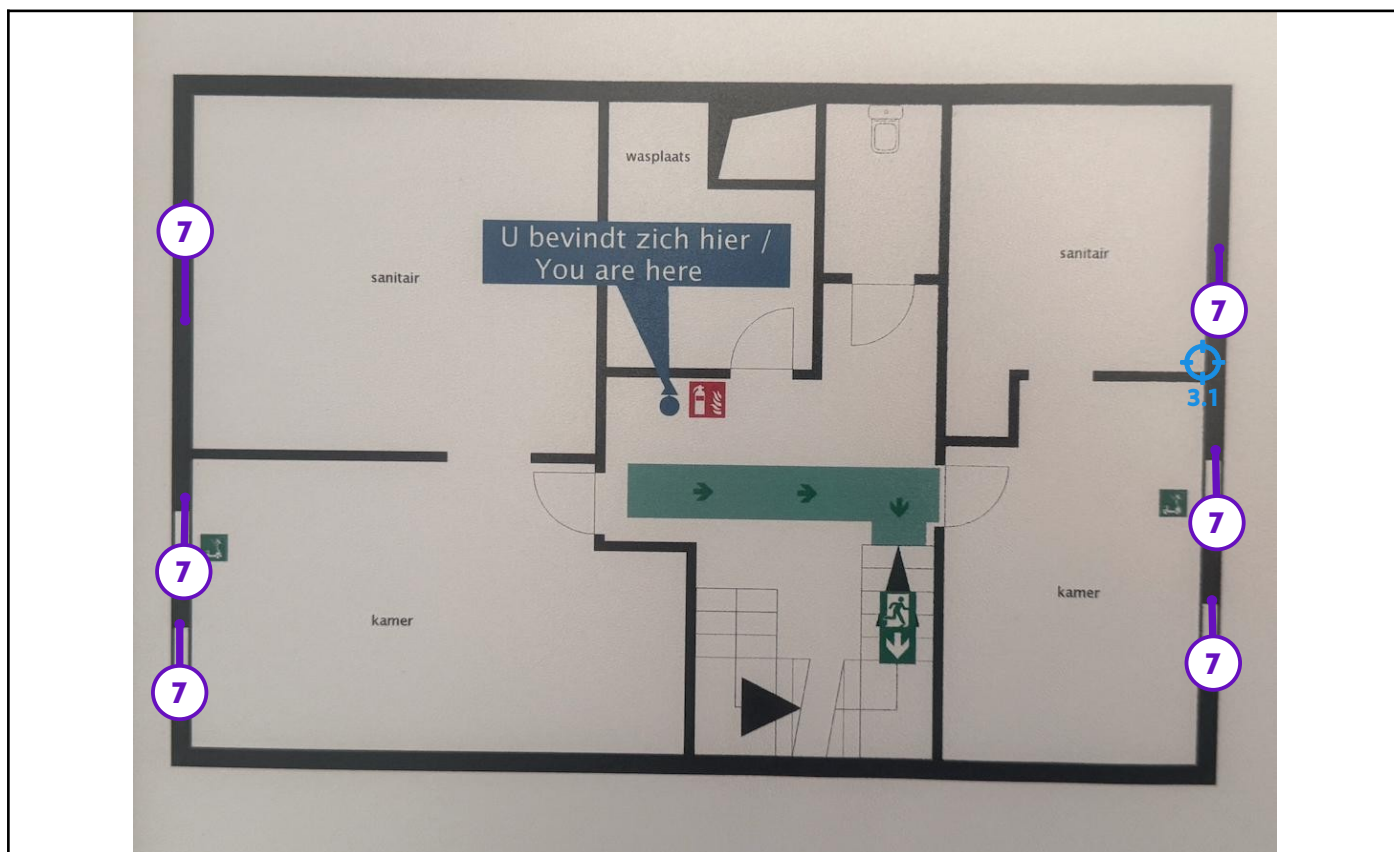
## Plan 1.4: 1ste verdieping

Beschrijving	Type	Actie
3. pleister muren	Geen asbest	-
3.1 Code: M01	Mengmonster	-
7. mastiek	Overige ruimte of materiaal	-

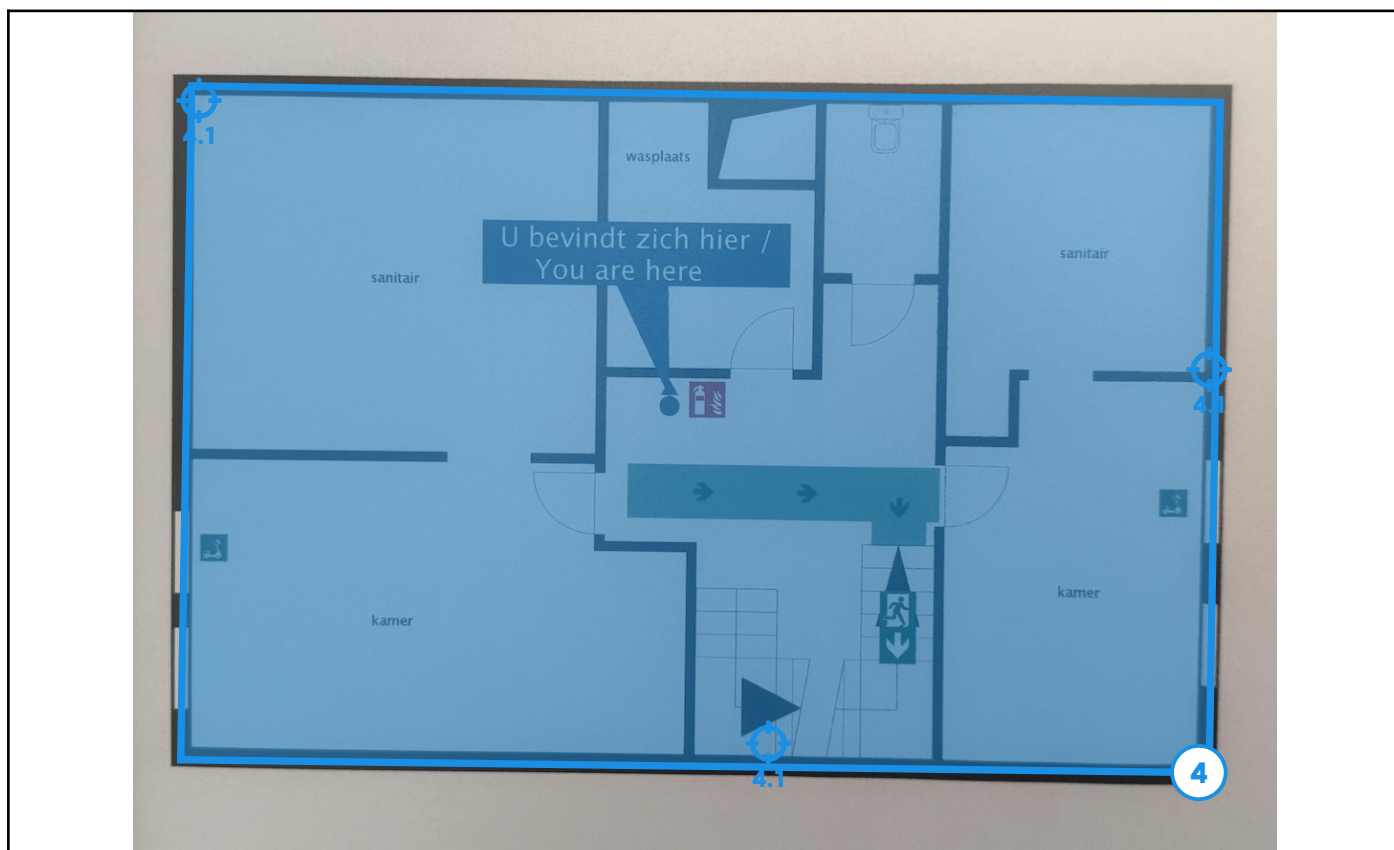
## Plan 1.5: 1ste verdieping

Beschrijving	Type	Actie
4. pleister plafond	Geen asbest	-
4.1 Code: M02	Mengmonster	-

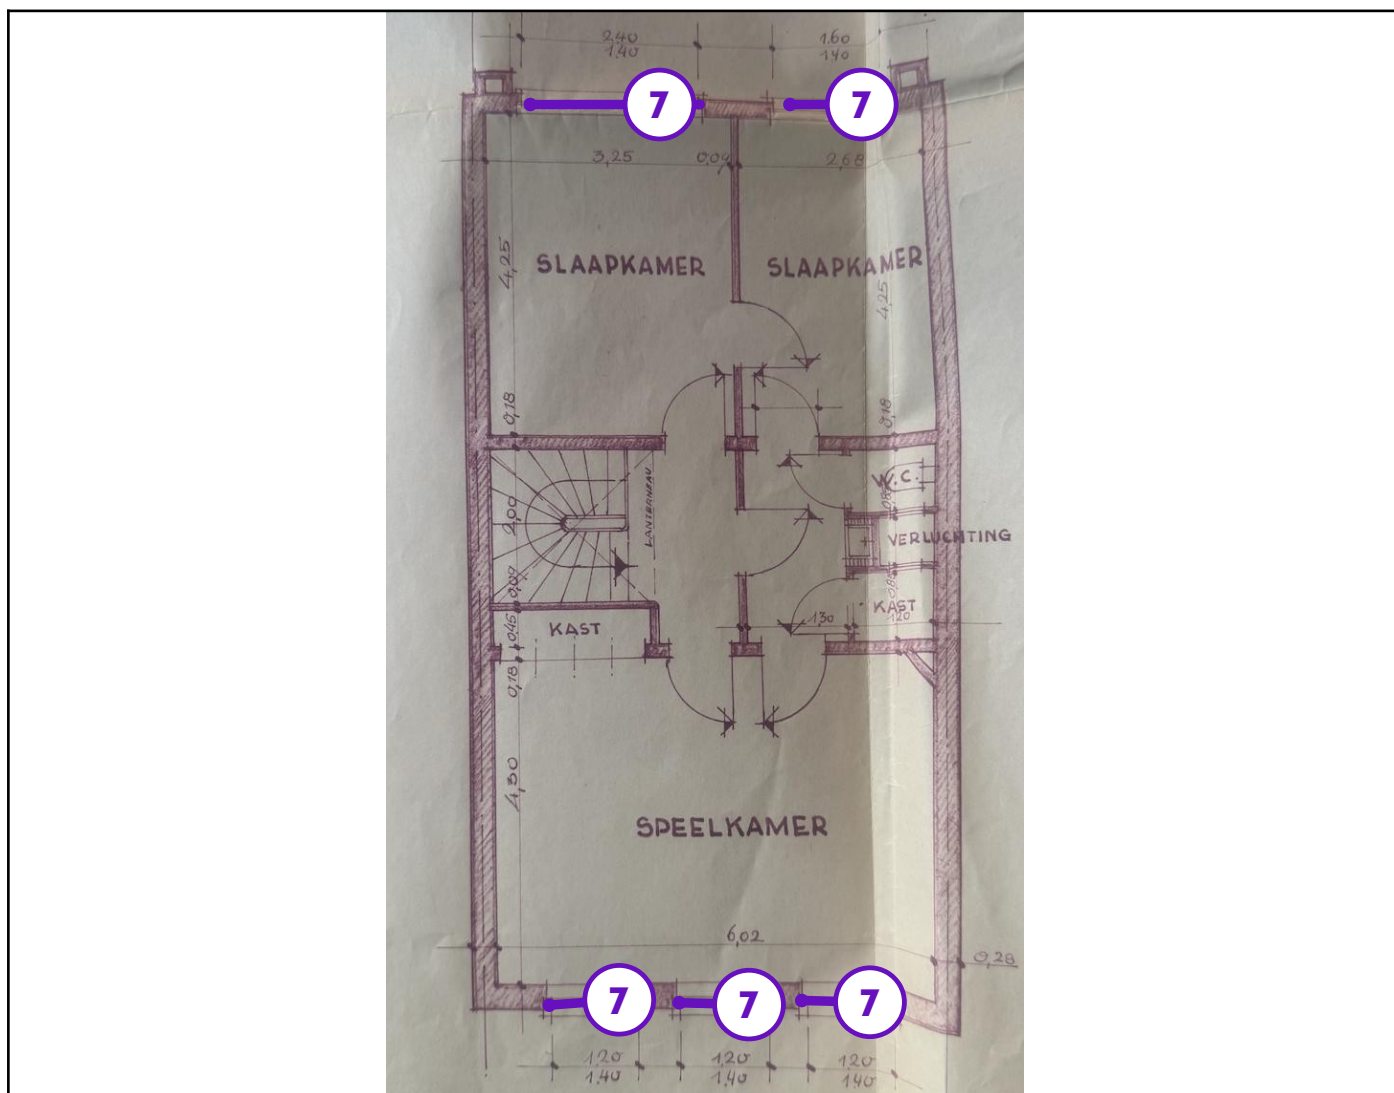
## Plan 1.6: 2de verdieping

Beschrijving	Type	Actie
7. mastiek	Overige ruimte of materiaal	-

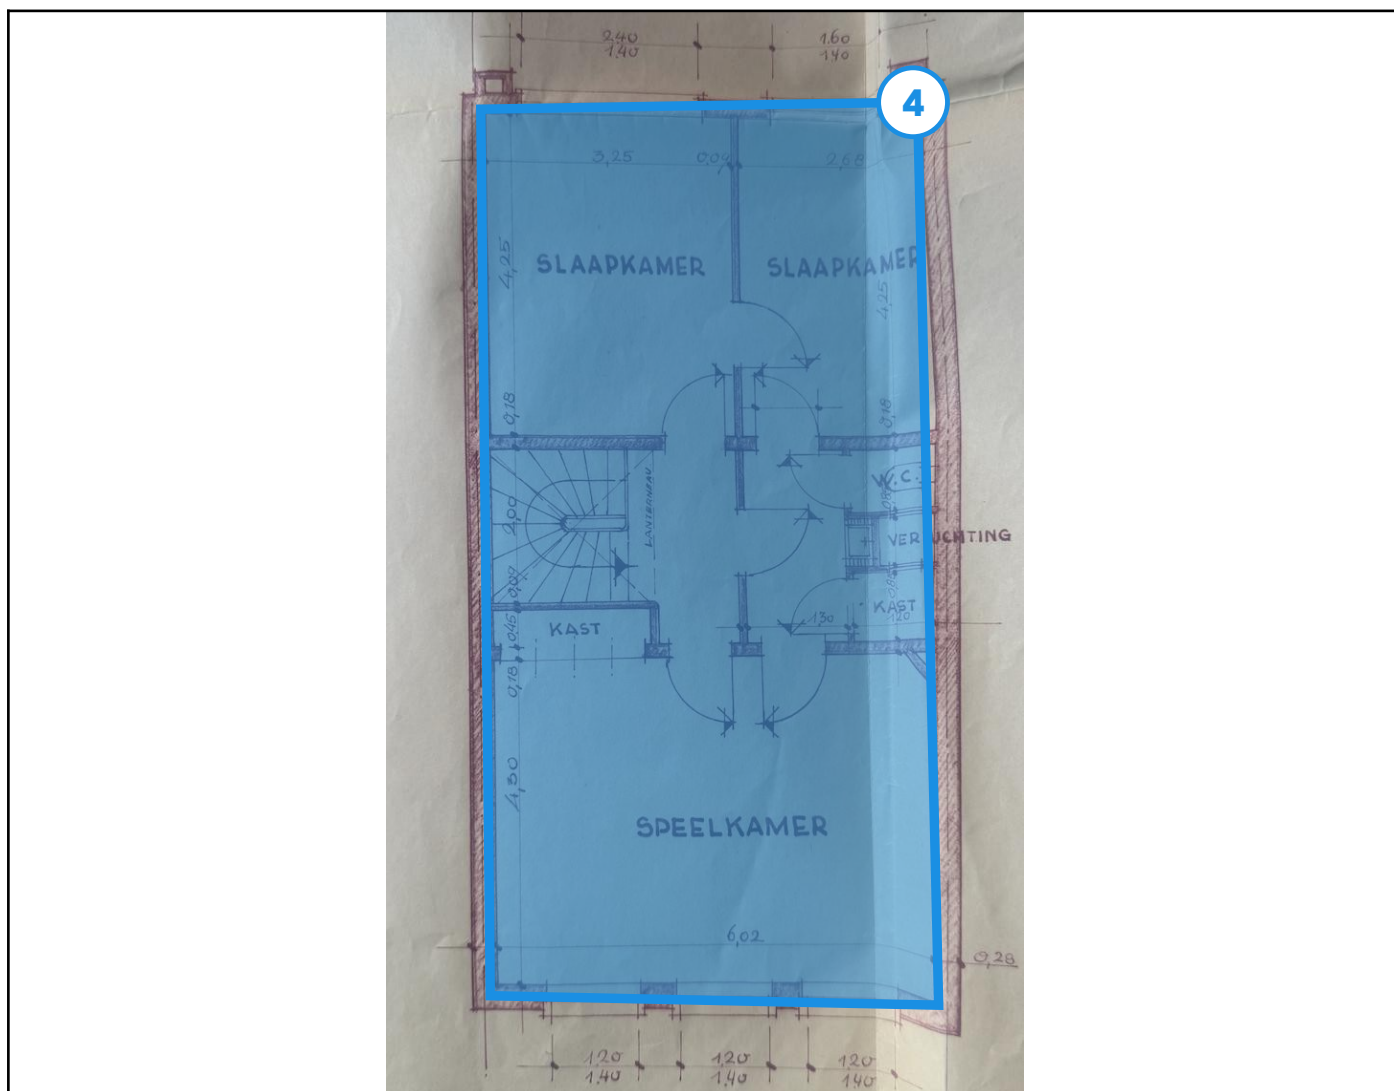
## Plan 1.7: 2de verdieping

Beschrijving	Type	Actie
4. pleister plafond	Geen asbest	-

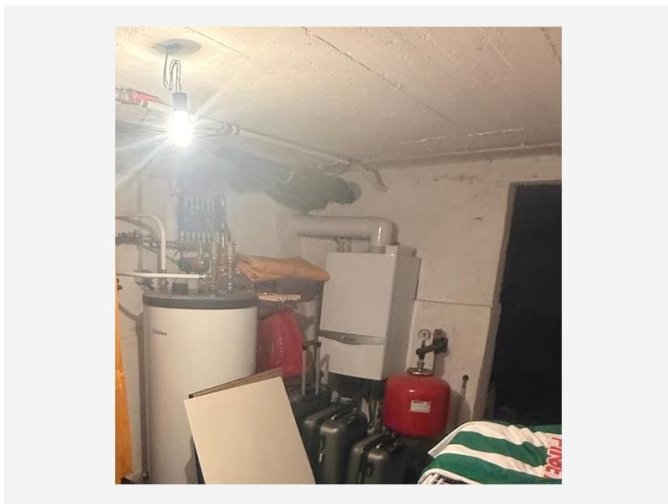
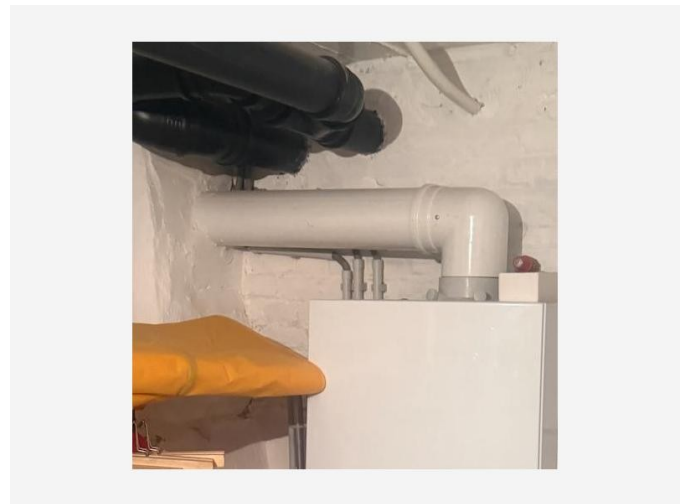
## Fiche 6: rookgaskanaal CV

Beschrijving	Notitie	Terug te vinden op plannen
Fiche 6: rookgaskanaal CV	-	Plan 1.1: Kelder
Fiche 7: mastiek	-	Plan 1.3: Gelijkvloers Plan 1.4: 1ste verdieping Plan 1.6: 2de verdieping

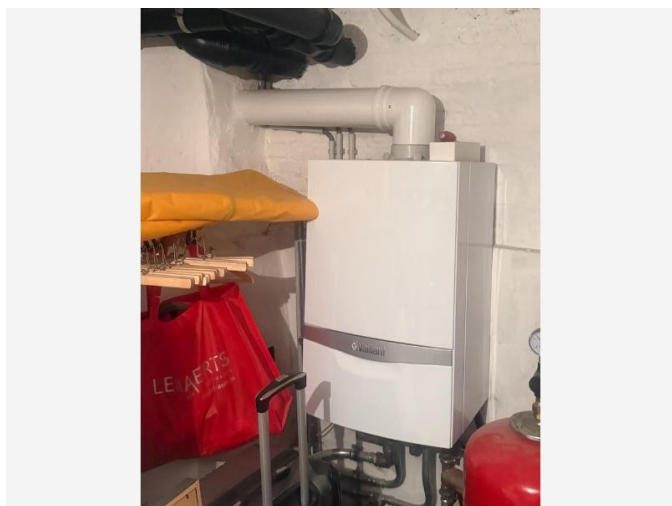
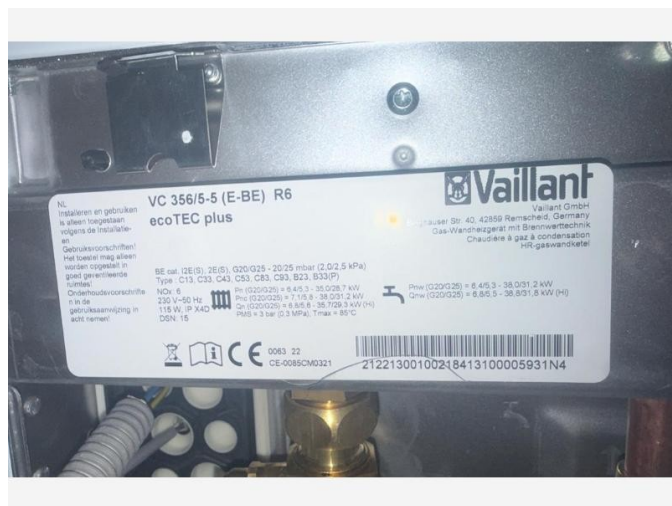
## Fiche 11: CV

Beschrijving	Notitie	Terug te vinden op plannen
Fiche 9: leidingisolatie	-	-
Fiche 10: lift	-	-
Fiche 11: CV	FD : 2022	Plan 1.1: Kelder
