Asbestinventarisatetest

Rechtestraat 19A, 2580 Putte

Attestnummer : 20260508-000389.000

Uitgegeven op : 08.05.2026

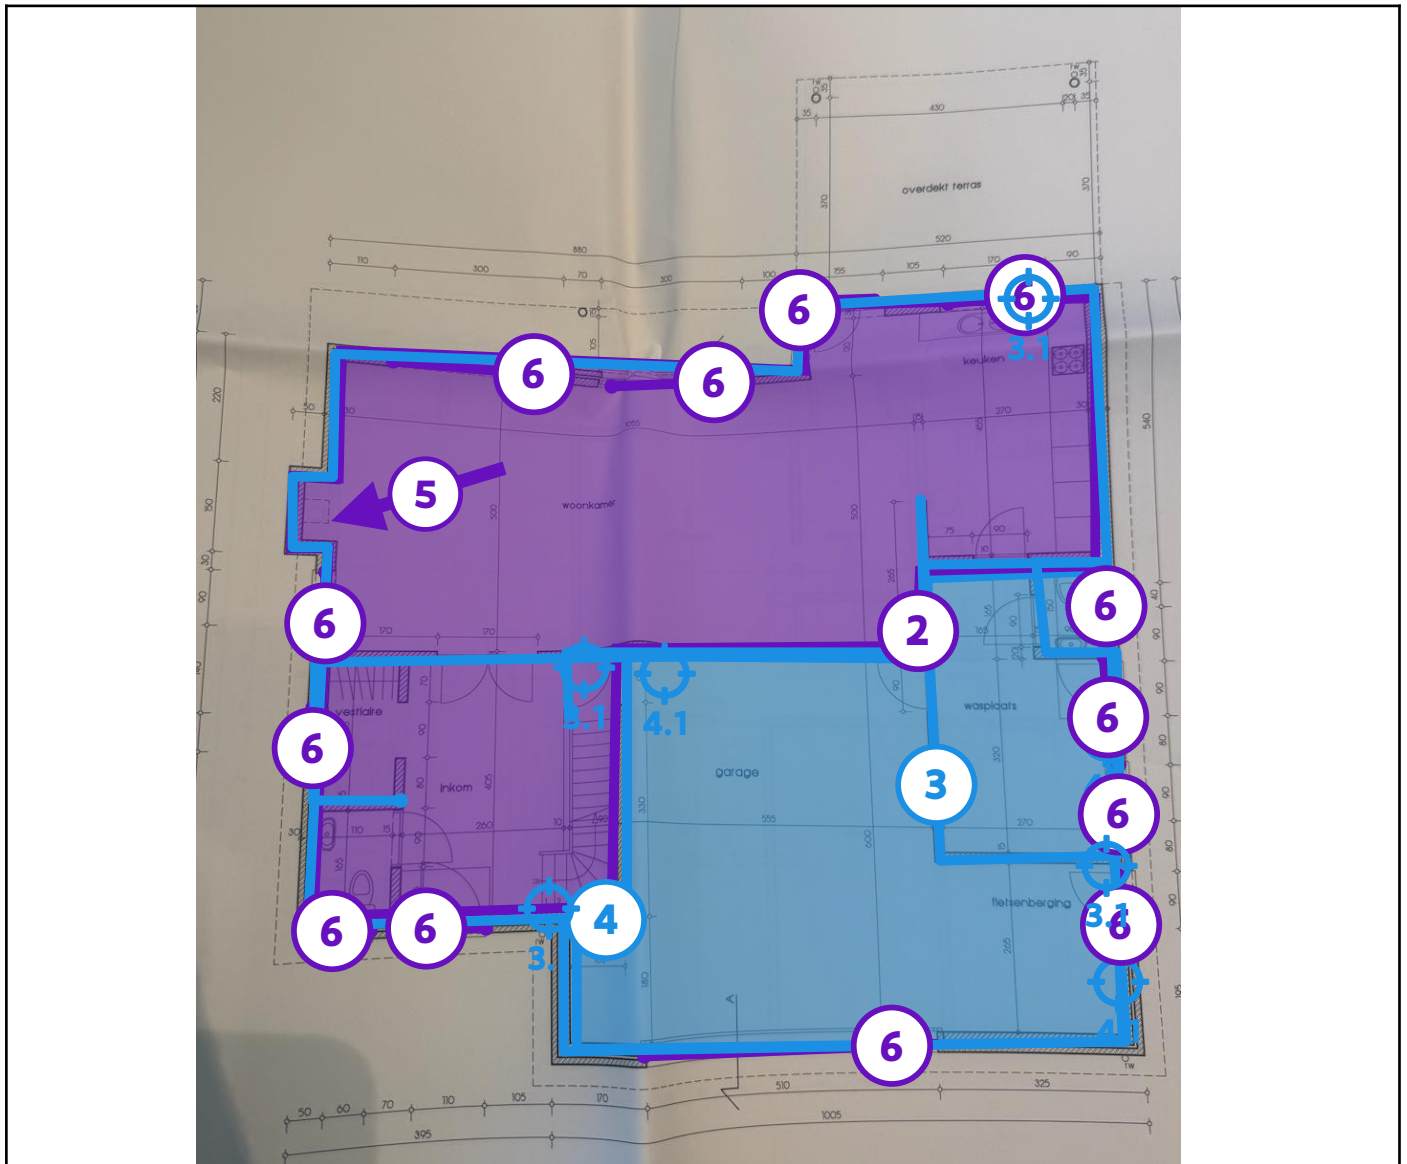
Plan 1.1: Gelijkvloers

Beschrijving	Type	Actie
2. vals plafond	Advies	-
3. pleister muren	Geen asbest	-
3.1 Code: M01	Mengmonster	-
4. pleister plafond GLV	Geen asbest	-
4.1 Code: M02	Mengmonster	-

5. kachel	Overige ruimte of materiaal	-
6. mastiek	Overige ruimte of materiaal	-

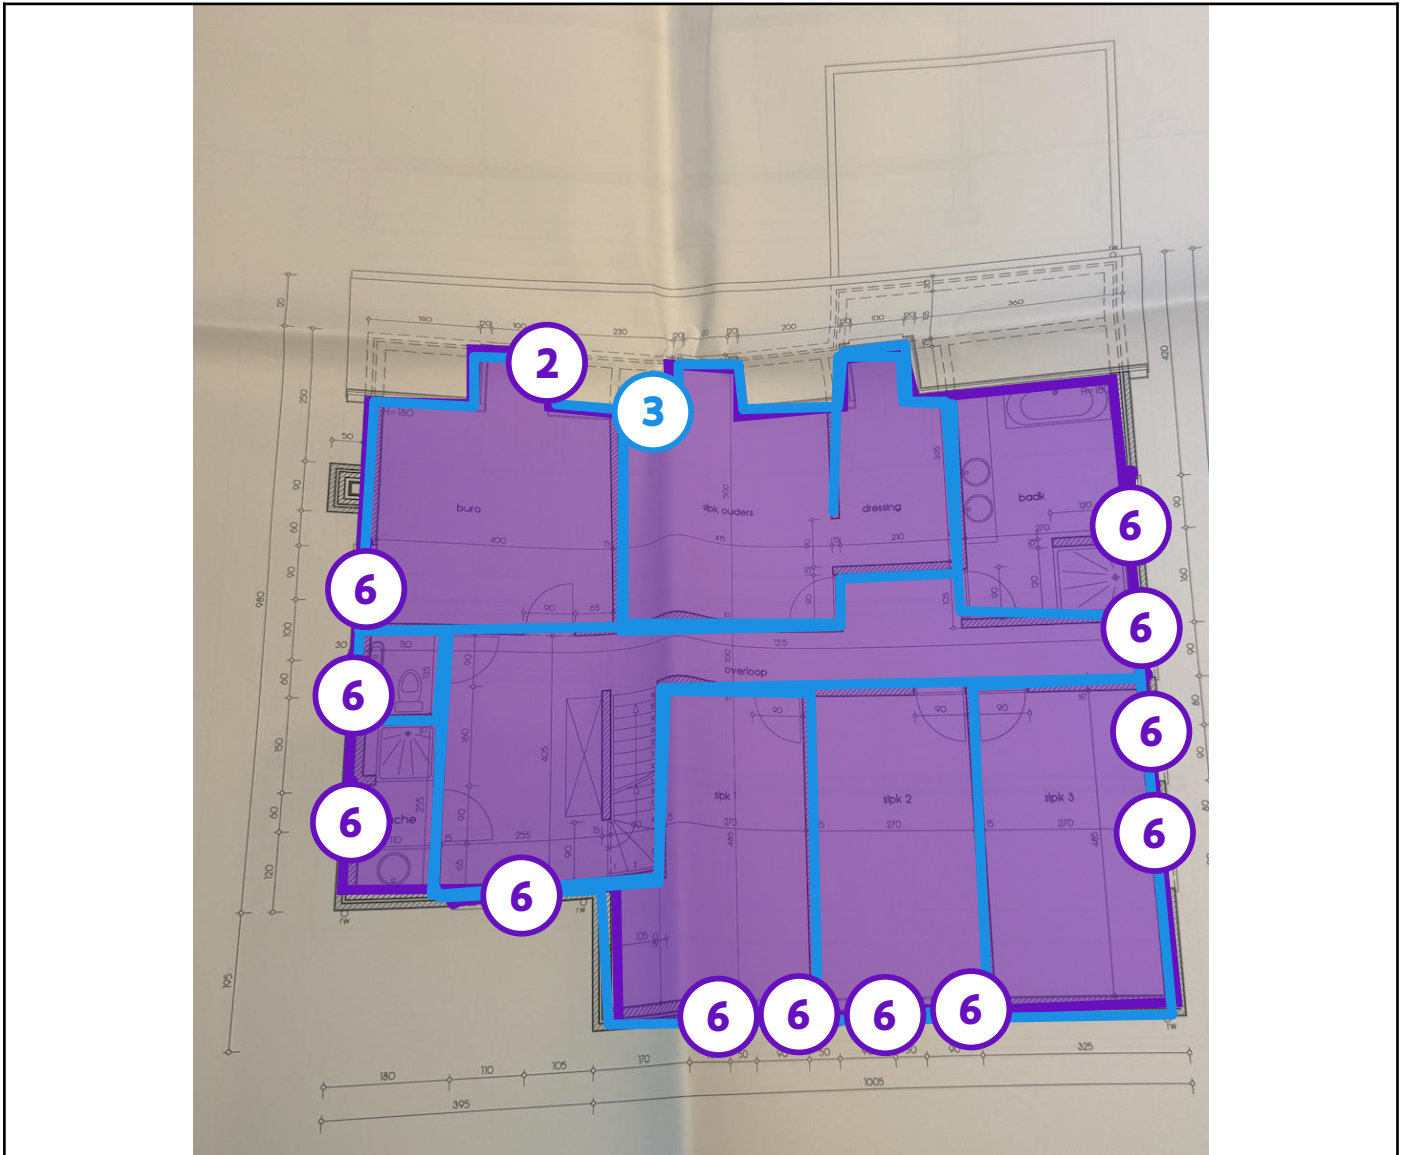
Plan 1.2: 1ste verdieping

Beschrijving	Type	Actie
2. vals plafond	Advies	-
3. pleister muren	Geen asbest	-
6. mastiek	Overige ruimte of materiaal	-
