# Asbestinventarisatetest

Westmeerbeeksteenweg 42, 2221 Heist-op-den-Berg

Attestnummer : **20260513-000198.000**

Uitgegeven op : **13.05.2026**

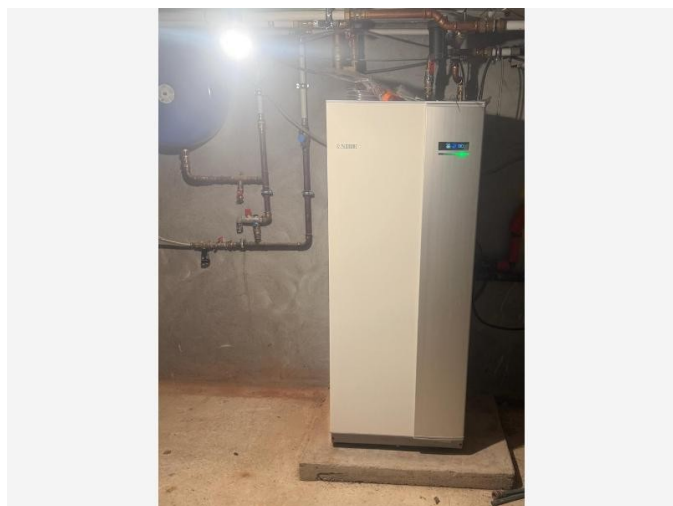
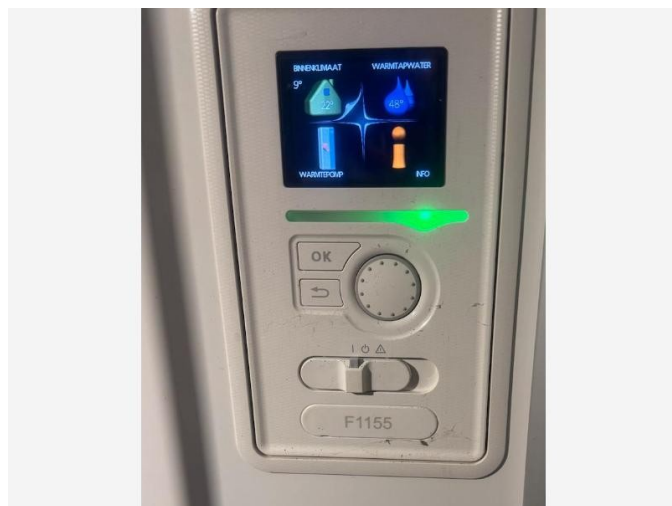
### Fiche 3: CV

Beschrijving	Notitie	Terug te vinden op plannen
Fiche 3: CV	FD : 2019	Plan 1.1: Kelder
Fiche 4: mastiek	-	Plan 1.2: Gelijkvloers Plan 1.3: 1ste verdieping
Fiche 5: EPDM bijgebouw	-	Plan 2.1: Bijgebouw
Fiche 6: onderdak	-	Plan 1.4: Zolder
Fiche 7: dakbedekking hoofdgebouw	-	Plan 1.4: Zolder
Fiche 8: rookgaskanaal	schoorsteen geplaatst in 2018	Plan 1.4: Zolder
