Asbestinventarisatetest

Schrieksebaan 79, 3140 Keerbergen

Attestnummer : 20260512-000346.000

Niet-asbestveilig

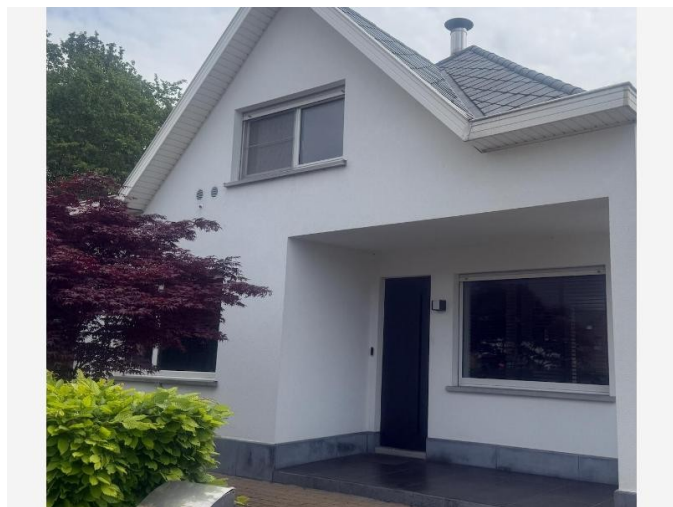
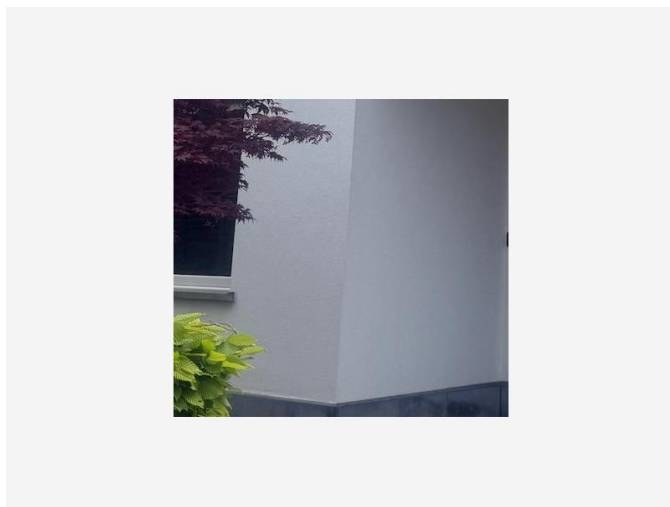
Beschrijving	Notitie	Terug te vinden op plannen
Fiche 4: crepi	Geplaatst na 2010.	-
Fiche 5: rookgaskanaal	-	Plan 1.3: Bovenaanzicht
Fiche 6: onderdak grote tuinhuis	-	Plan 2.1: Grote tuinhuis
Fiche 7: CV	FD : 2011	Plan 1.1: Gelijkvloers
Fiche 8: onderdak hoofdgebouw	-	Plan 1.3: Bovenaanzicht
Fiche 9: haard	-	Plan 1.1: Gelijkvloers
