Asbestinventarisatetest

Slenderstraat 10, 2500 Lier

Attestnummer : 20250522-000401.000

Uitgegeven op : 22.05.2025

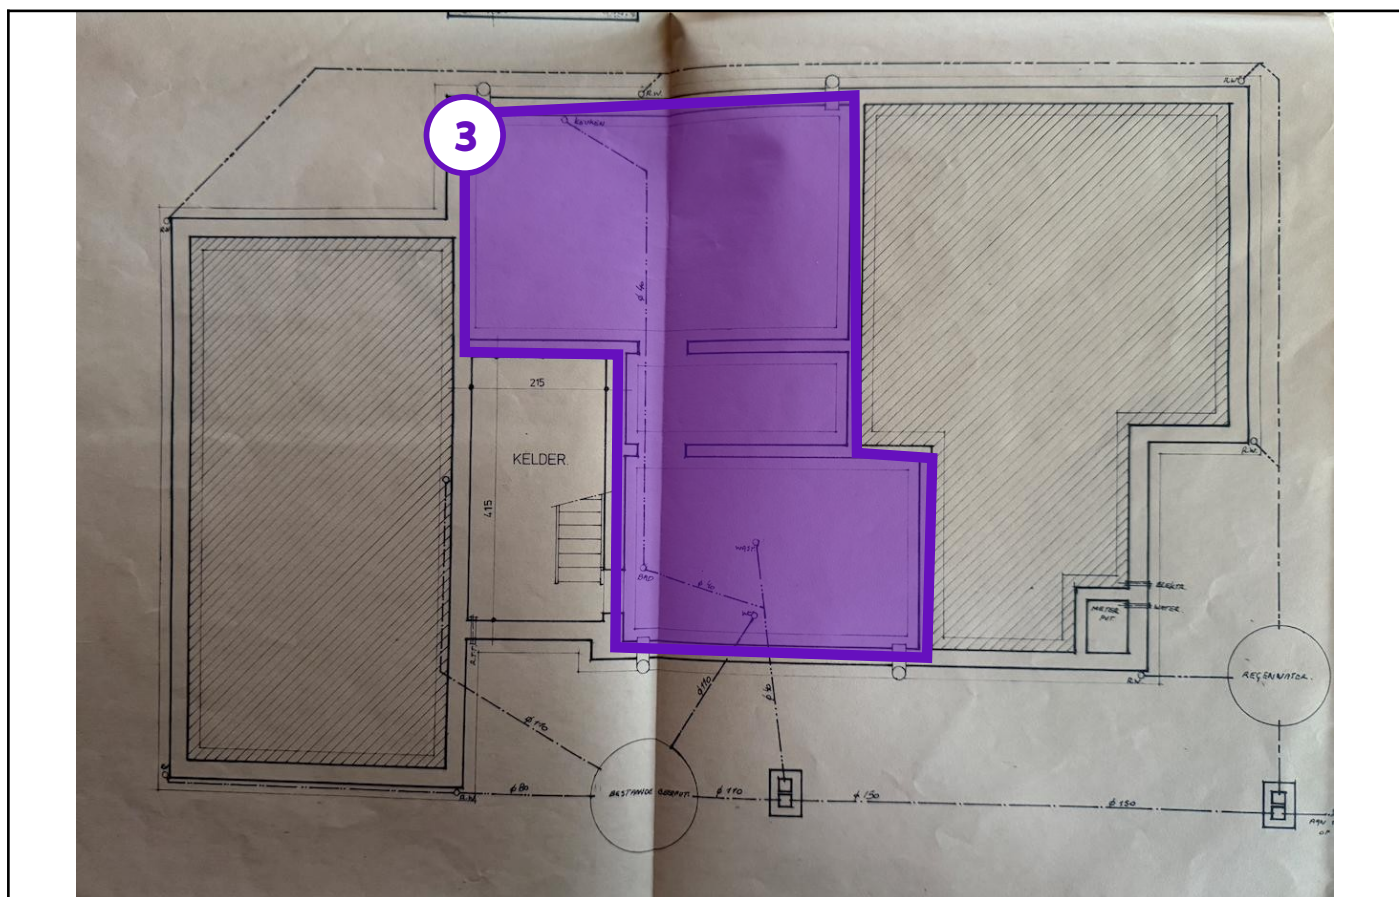
Plan 1.1: Kelder

Beschrijving	Type	Actie
3. kruipkelder	Beperking	-

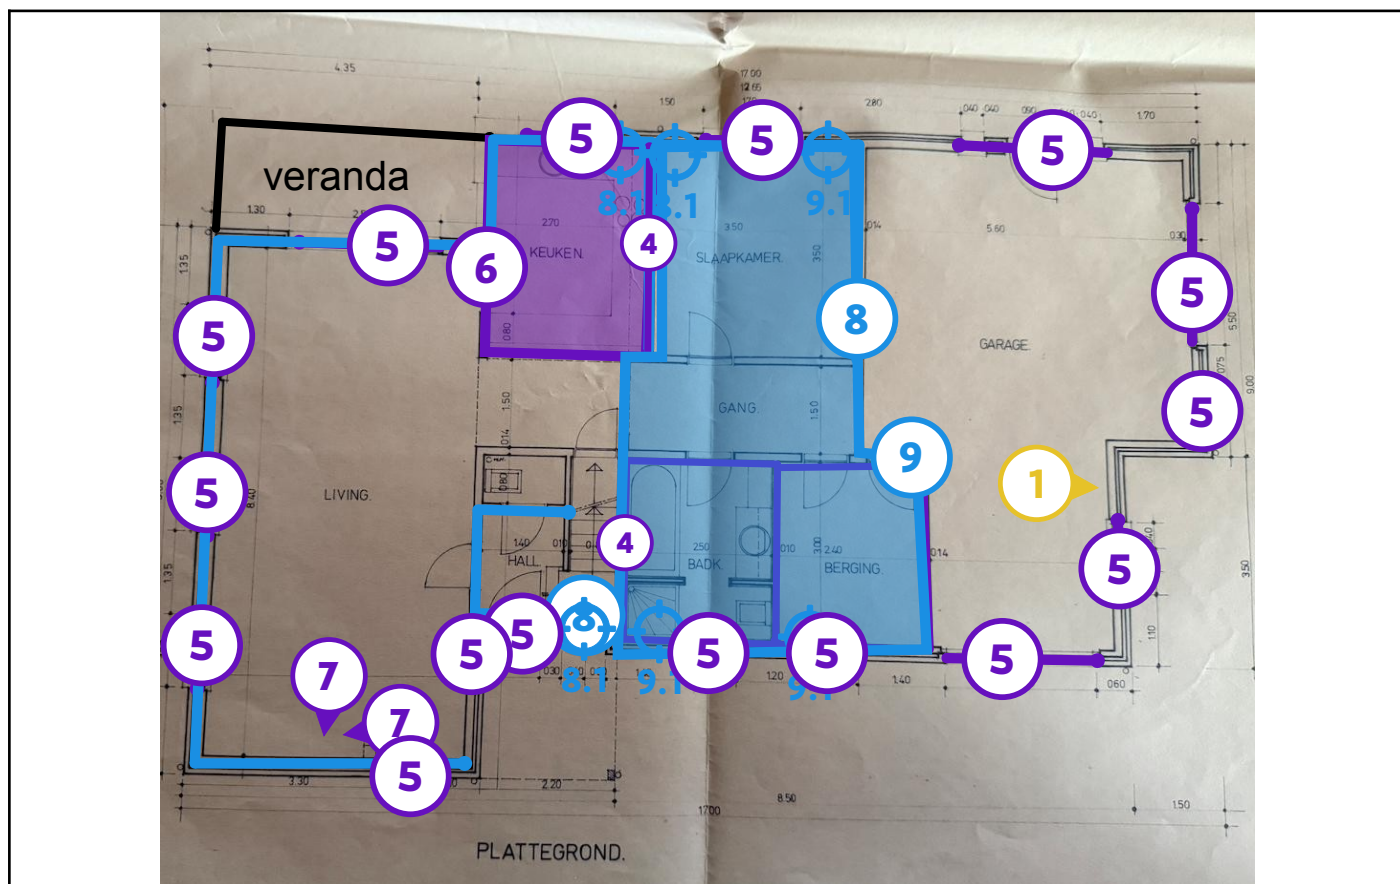
Plan 1.2: Gelijkvloers

Beschrijving	Type	Actie
1. meterkast	Asbestmateriaal	Zorgvuldig beheren
4. tegellijm	Advies	-
5. mastiek	Advies	-
6. vals plafond	Advies	-
7. koord kachel	Advies	-
8. pleister muren	Geen asbest	-
8.1 Code: M01	Mengmonster	-
9. pleister plafond	Geen asbest	-
9.1 Code: M02	Mengmonster	-

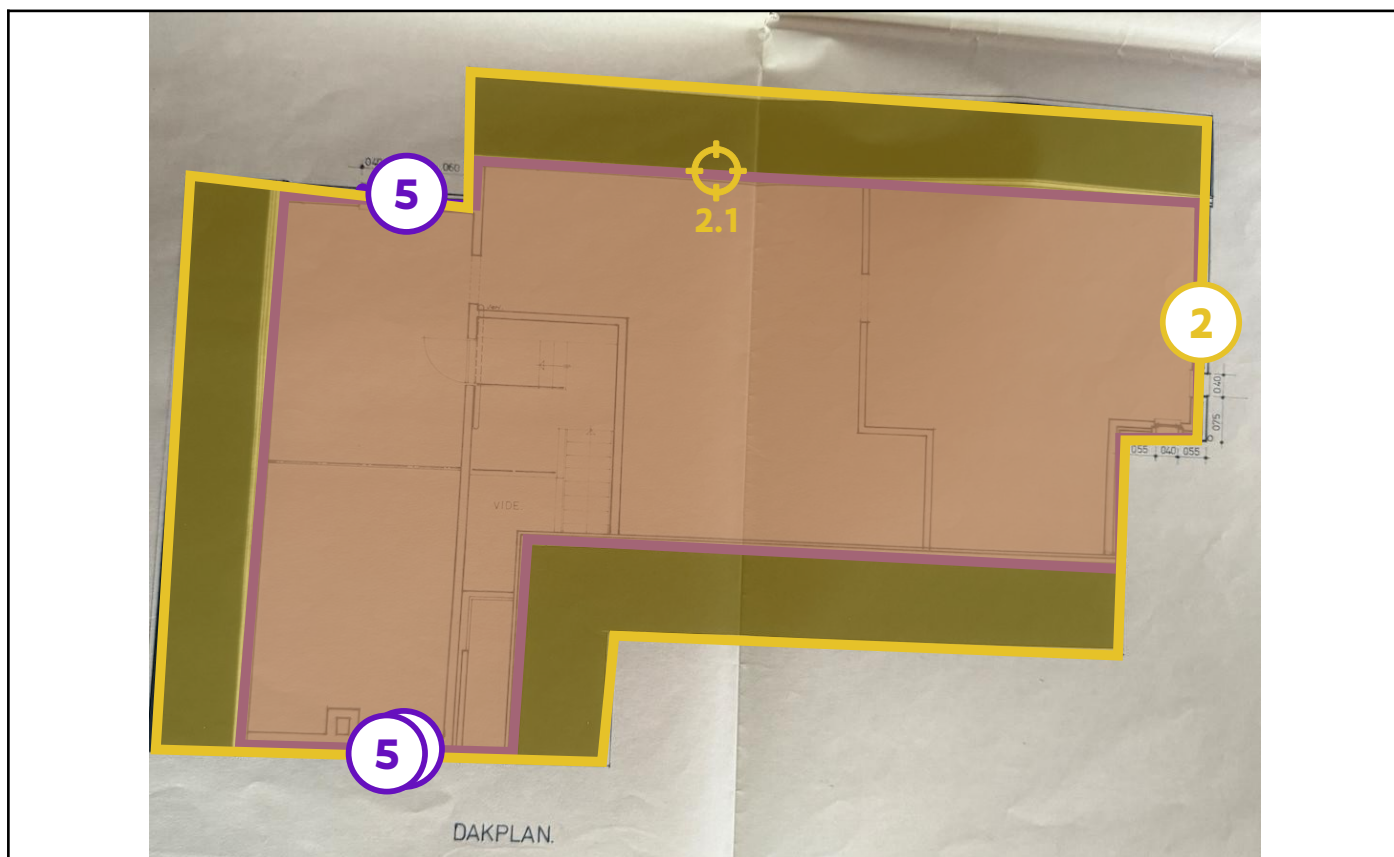
Plan 1.3: Zolder

Beschrijving	Type	Actie
2. onderdakplaten (onder de pannen)	Asbestmateriaal	Zorgvuldig beheren
2.1 Code: M03	Puntmonster	-
5. mastiek	Advies	-
6. vals plafond	Advies	-
