Asbestinventarisatetest

Rattenbergstraat 13, 2820 Bonheiden

Attestnummer : 20260427-000264.000

Uitgegeven op : 27.04.2026

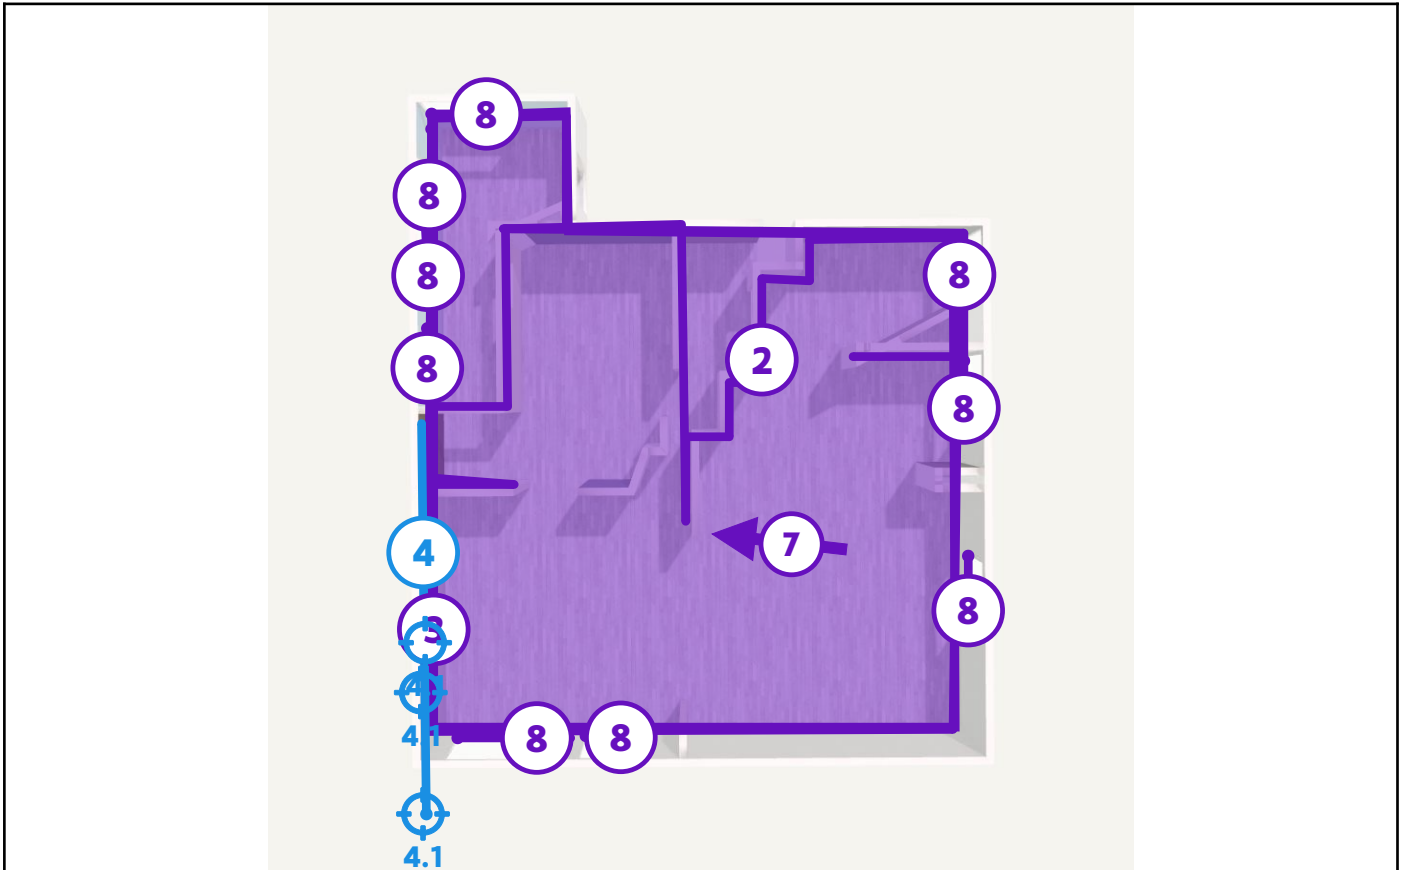
Plan 1.1: Gelijkvloers

Beschrijving	Type	Actie
2. valse muren	Advies	-
3. vals plafond	Advies	-
4. Cementering buitenrand woning	Geen asbest	-
4.1 Code: M02	Mengmonster	-
7. Kachel	Overige ruimte of materiaal	-
8. mastiek	Overige ruimte of materiaal	-

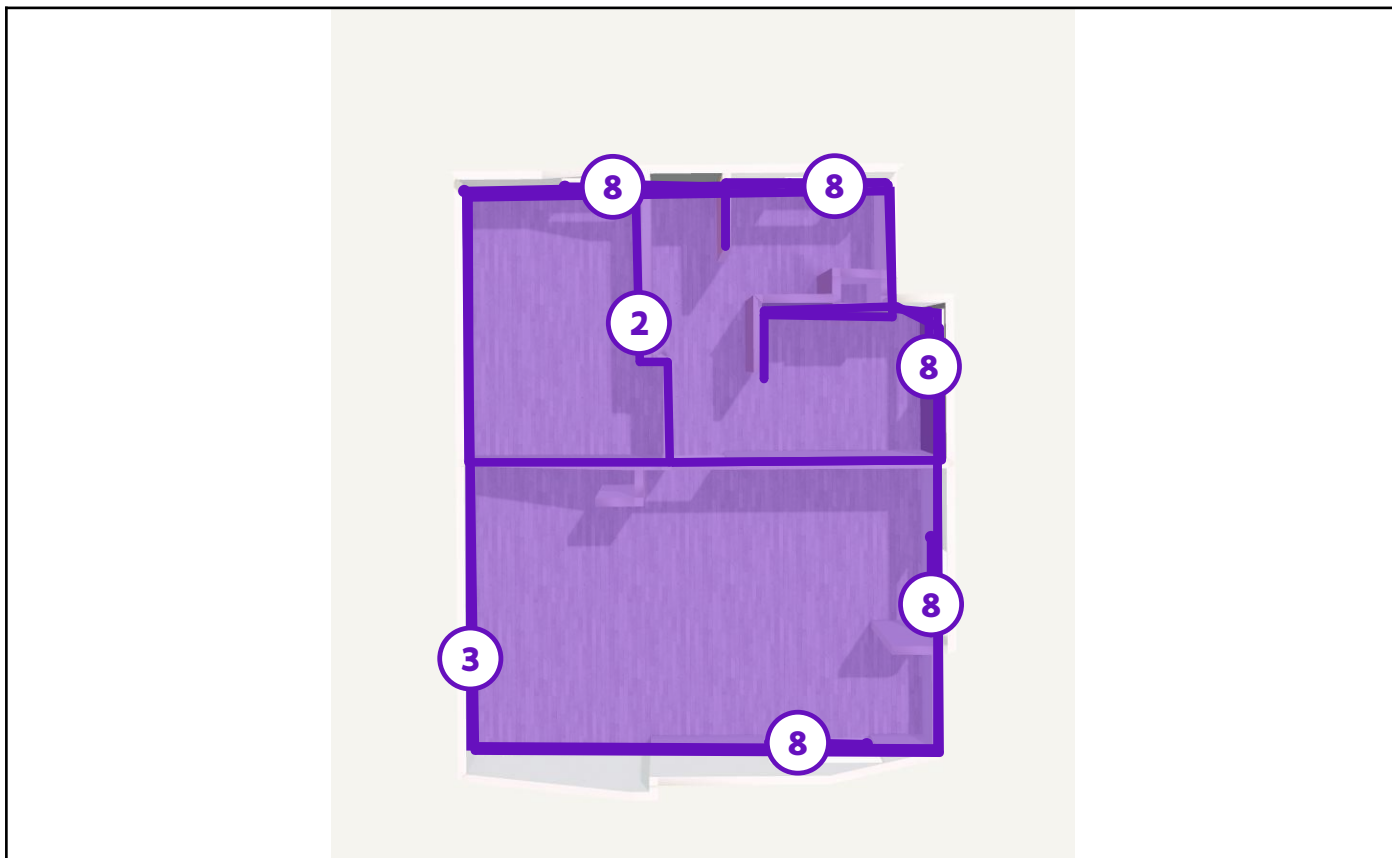
Plan 1.2: 1ste verdieping

Beschrijving	Type	Actie
2. valse muren	Advies	-
3. vals plafond	Advies	-
8. mastiek	Overige ruimte of materiaal	-

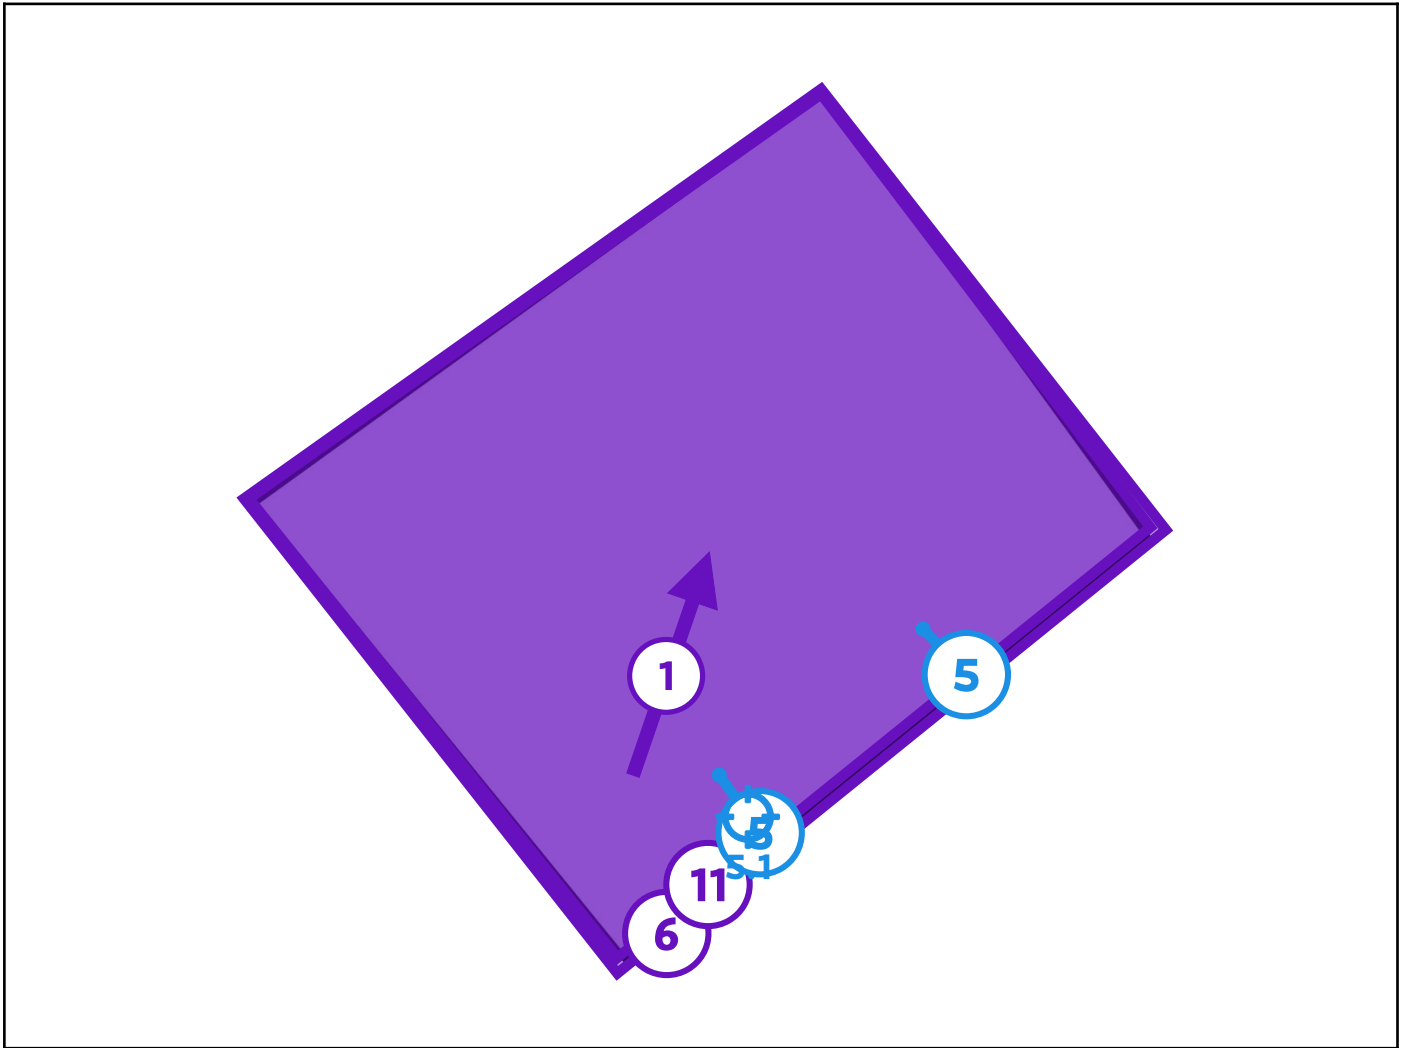
Plan 1.3: Bovenaanzicht

Beschrijving	Type	Actie
1. schoorsteen	Beperking	-
5. Shingle dakkapel	Geen asbest	-
5.1 Code: M01	Puntmonster	-
6. dakbedekking	Overige ruimte of materiaal	-
11. onderdak	Overige ruimte of materiaal	-

Reden: Het te onderzoeken materiaal situeert zich hoger dan 3,50 m te rekenen vanaf een veilige ondergrond

Uitleg van de asbestdeskundige: In de schoorsteen zouden mogelijks asbestverdachte toepassingen aanwezig kunnen zijn.
