Asbestinventarisatetest

Merelstraat 29, 2860 Sint-Katelijne-Waver

Attestnummer : 20260515-000213.000

Uitgegeven op : 15.05.2026

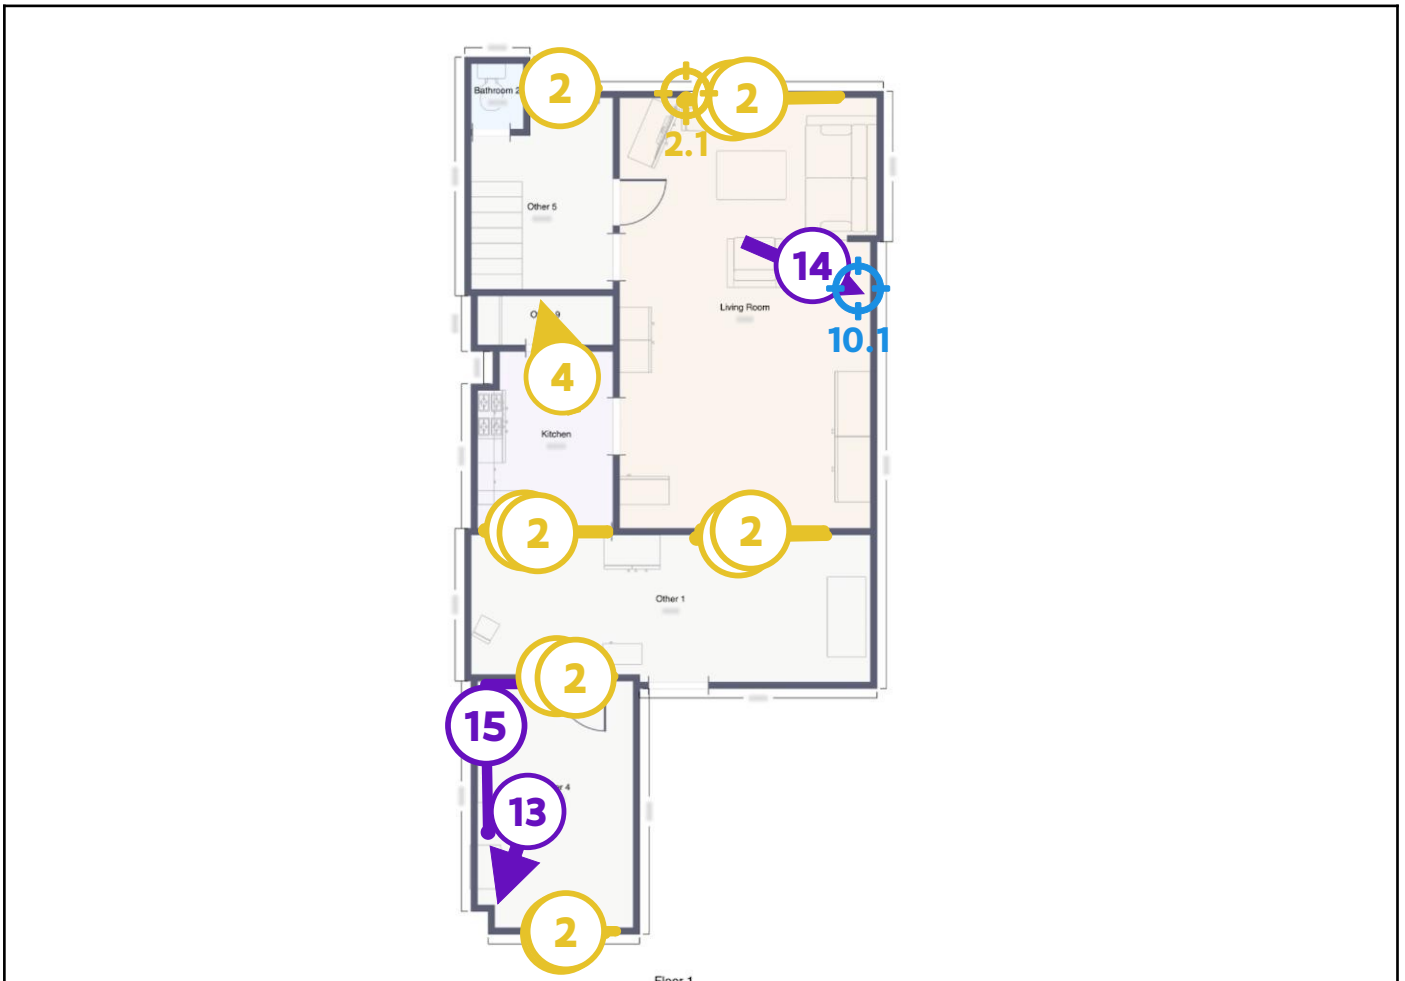
Plan 1.1: Gelijkvloers

Beschrijving	Type	Actie
2. mastiek	Asbestmateriaal	Zorgvuldig beheren
2.1 Code: M03	Puntmonster	-
3. glasal deur	Asbestmateriaal	Zorgvuldig beheren
4. elektrische toepassingen	Asbestmateriaal	Zorgvuldig beheren
6. mastiek tussen alu en glas	Asbestmateriaal	Zorgvuldig beheren
10. Koord kachel	Geen asbest	-
10.1 Code: M06	Puntmonster	-

13. CV	Overige ruimte of materiaal	-
14. haard	Overige ruimte of materiaal	-
15. leidingisolatie	Overige ruimte of materiaal	-

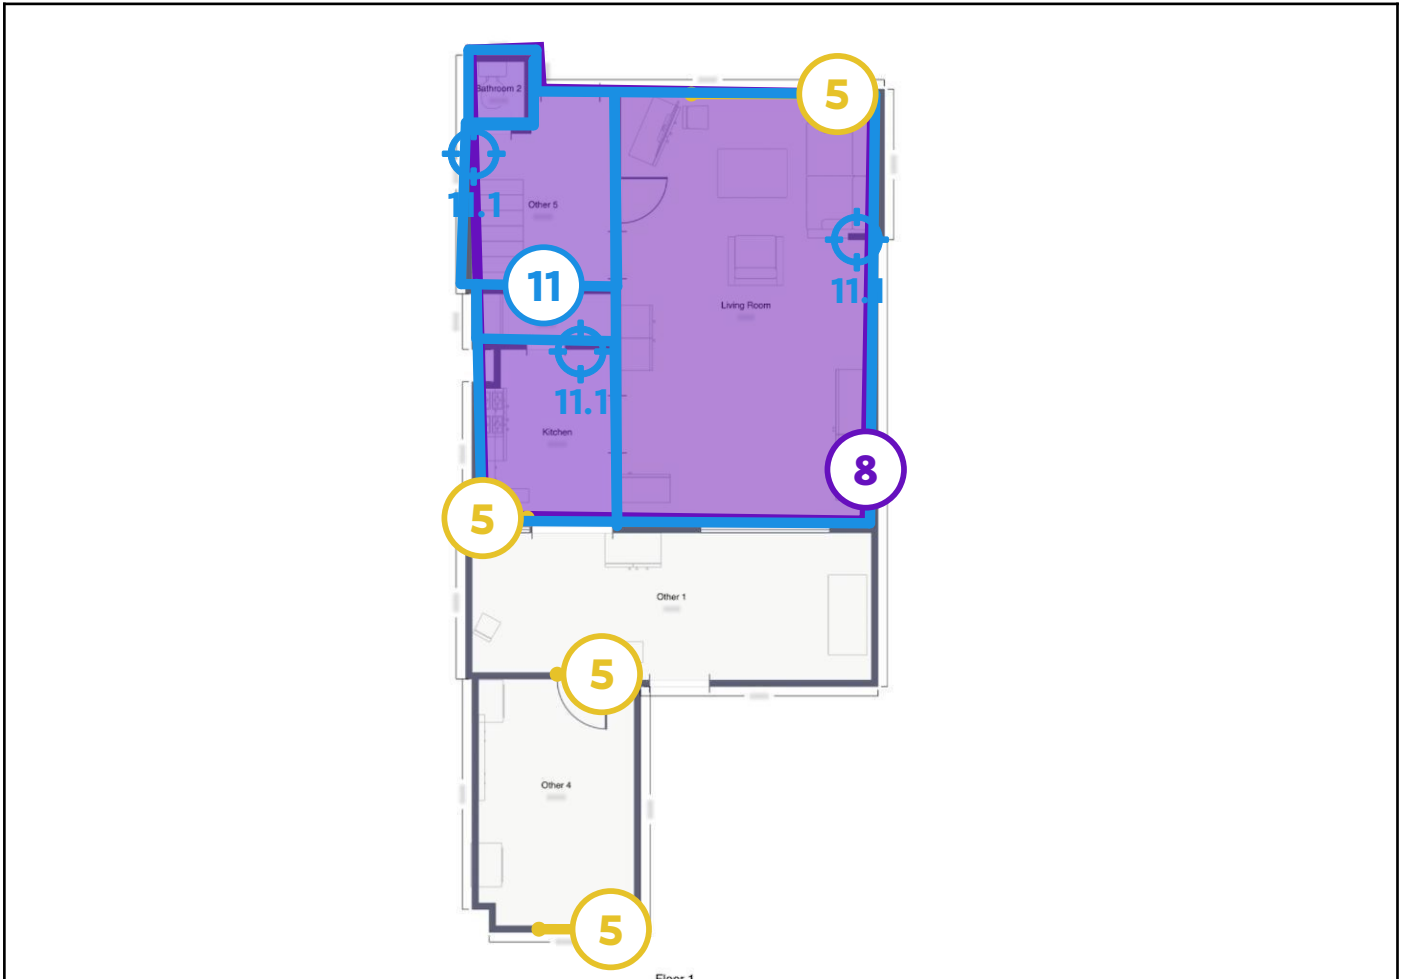
Plan 1.2: Gelijkvloers

Beschrijving	Type	Actie
5. massal platen (deurdorpels en vensterbanken)	Asbestmateriaal	Zorgvuldig beheren
8. vals plafond	Advies	-
11. pleister muren	Geen asbest	-
11.1 Code: M01	Mengmonster	-

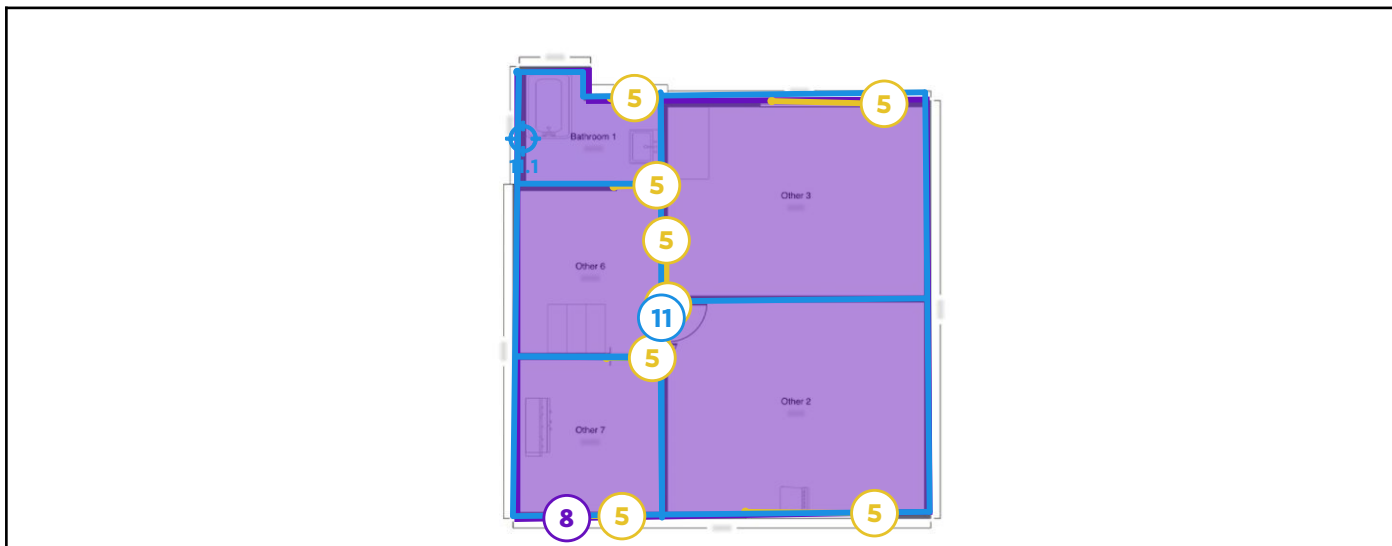
Plan 1.3: 1ste verdieping

Beschrijving	Type	Actie
5. massal platen (deurdorpels en vensterbanken)	Asbestmateriaal	Zorgvuldig beheren
8. vals plafond	Advies	-
11. pleister muren	Geen asbest	-
11.1 Code: M01	Mengmonster	-

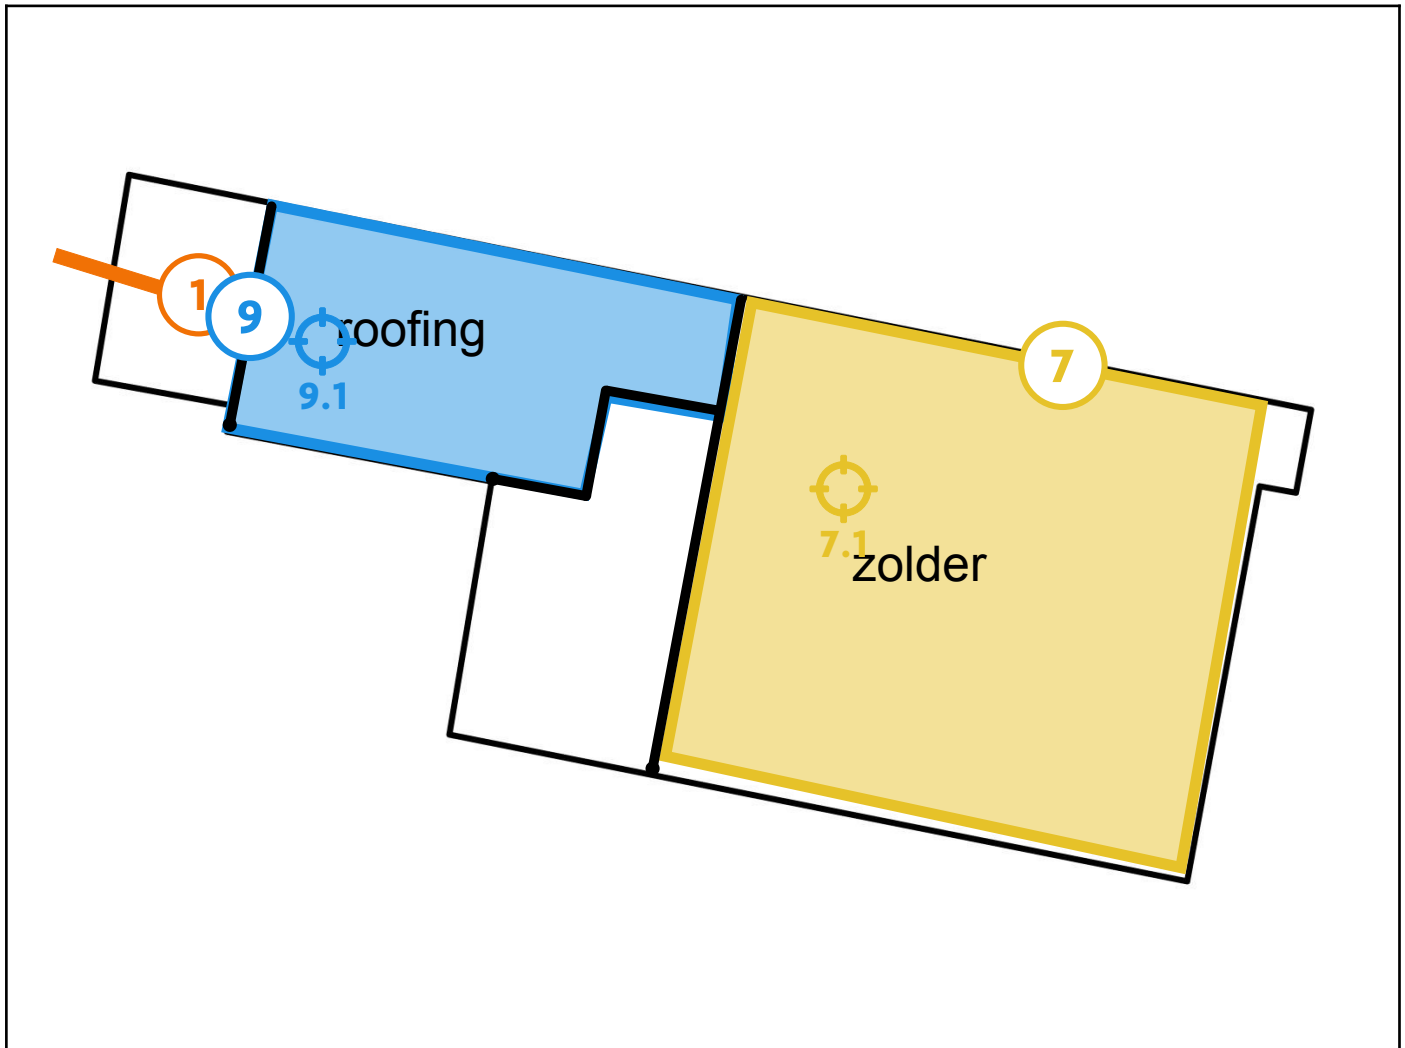
Plan 1.4: Bovenaanzicht / Zolder

Beschrijving	Type	Actie
1. cementbuis rookgaskanaal met schouwhoed	Asbestmateriaal	Verwijderen
7. onderdakplaten	Asbestmateriaal	Zorgvuldig beheren
7.1 Code: M02	Puntmonster	-
9. Roofing hoofdgebouw	Geen asbest	-
9.1 Code: M04	Puntmonster	-

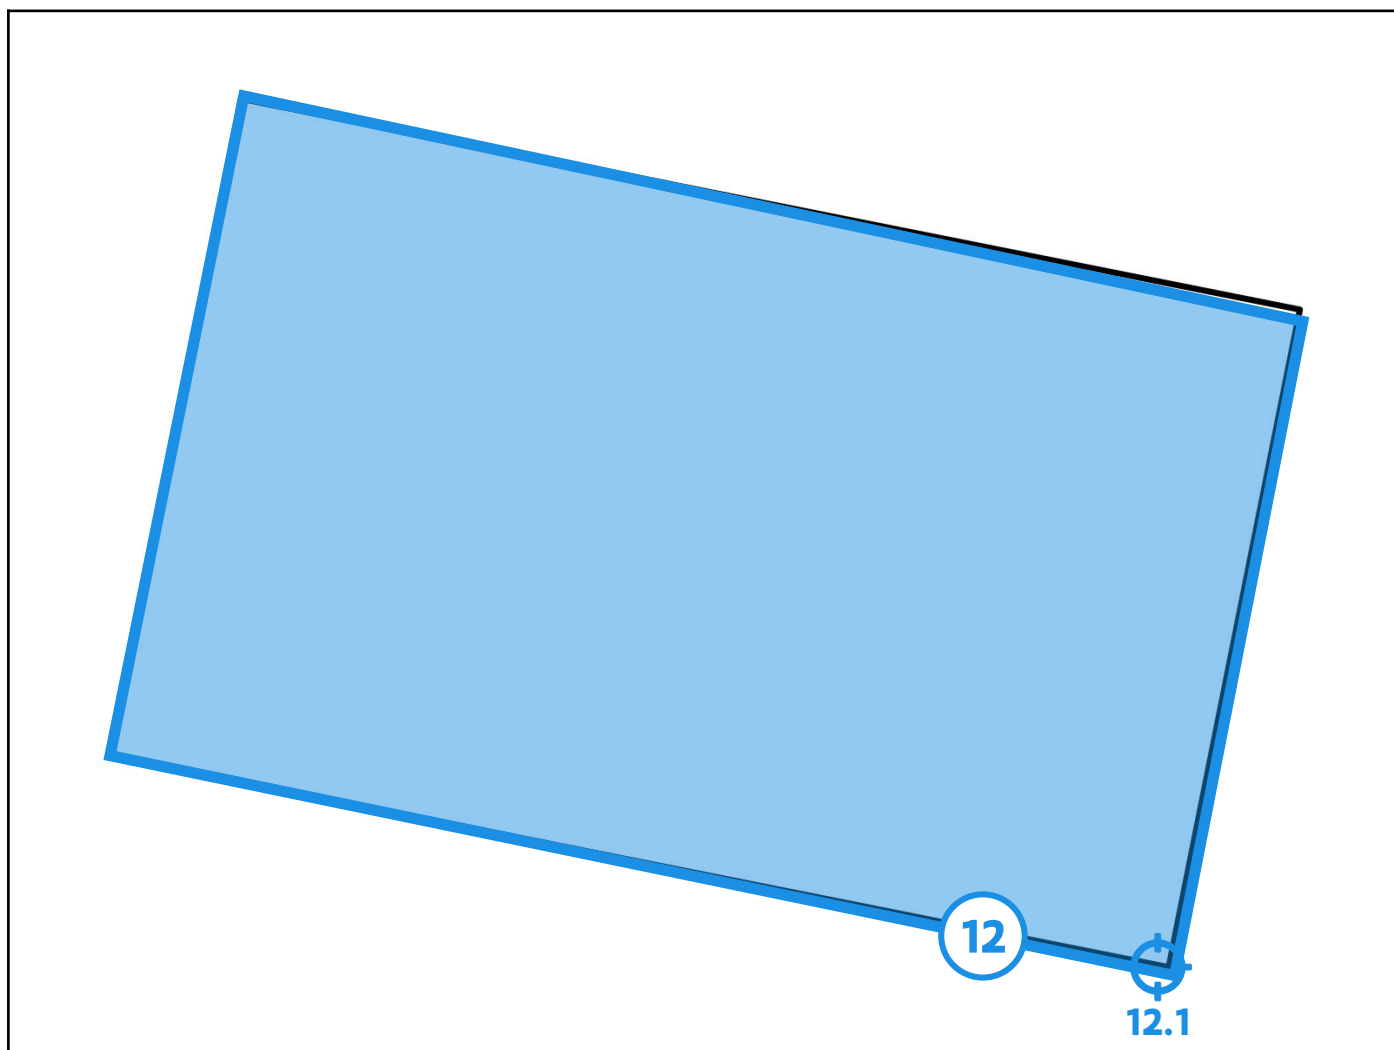
Plan 2.1: Tuinhuis

Beschrijving	Type	Actie
12. Flexibele golfplaten (bitumen) tuinhuis	Geen asbest	-
12.1 Code: M05	Puntmonster	-

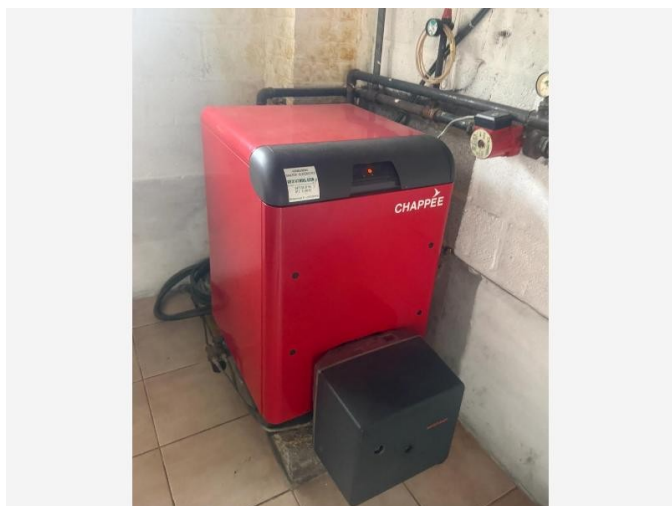
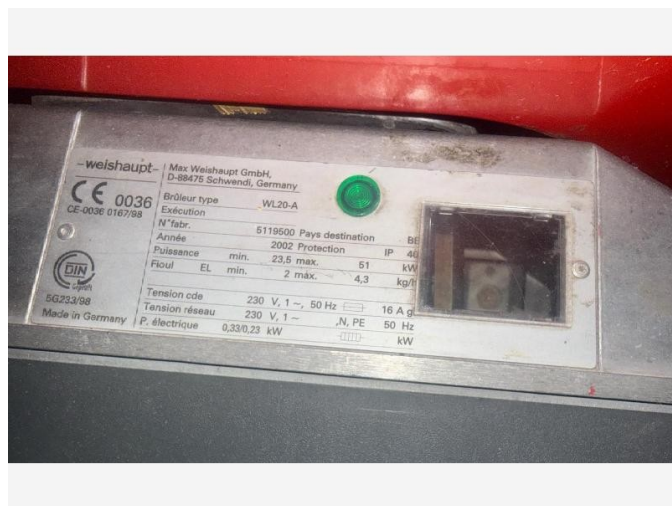
Beschrijving	Notitie	Terug te vinden op plannen
Fiche 13: CV	FD : 2002	Plan 1.1: Gelijkvloers
Fiche 14: haard	-	Plan 1.1: Gelijkvloers
Fiche 15: leidingisolatie	-	Plan 1.1: Gelijkvloers
