# Asbestinventarisatetest

Beukheuvel 60, 2500 Lier

Attestnummer : 20260415-000437.000

**Niet-asbestveilig**

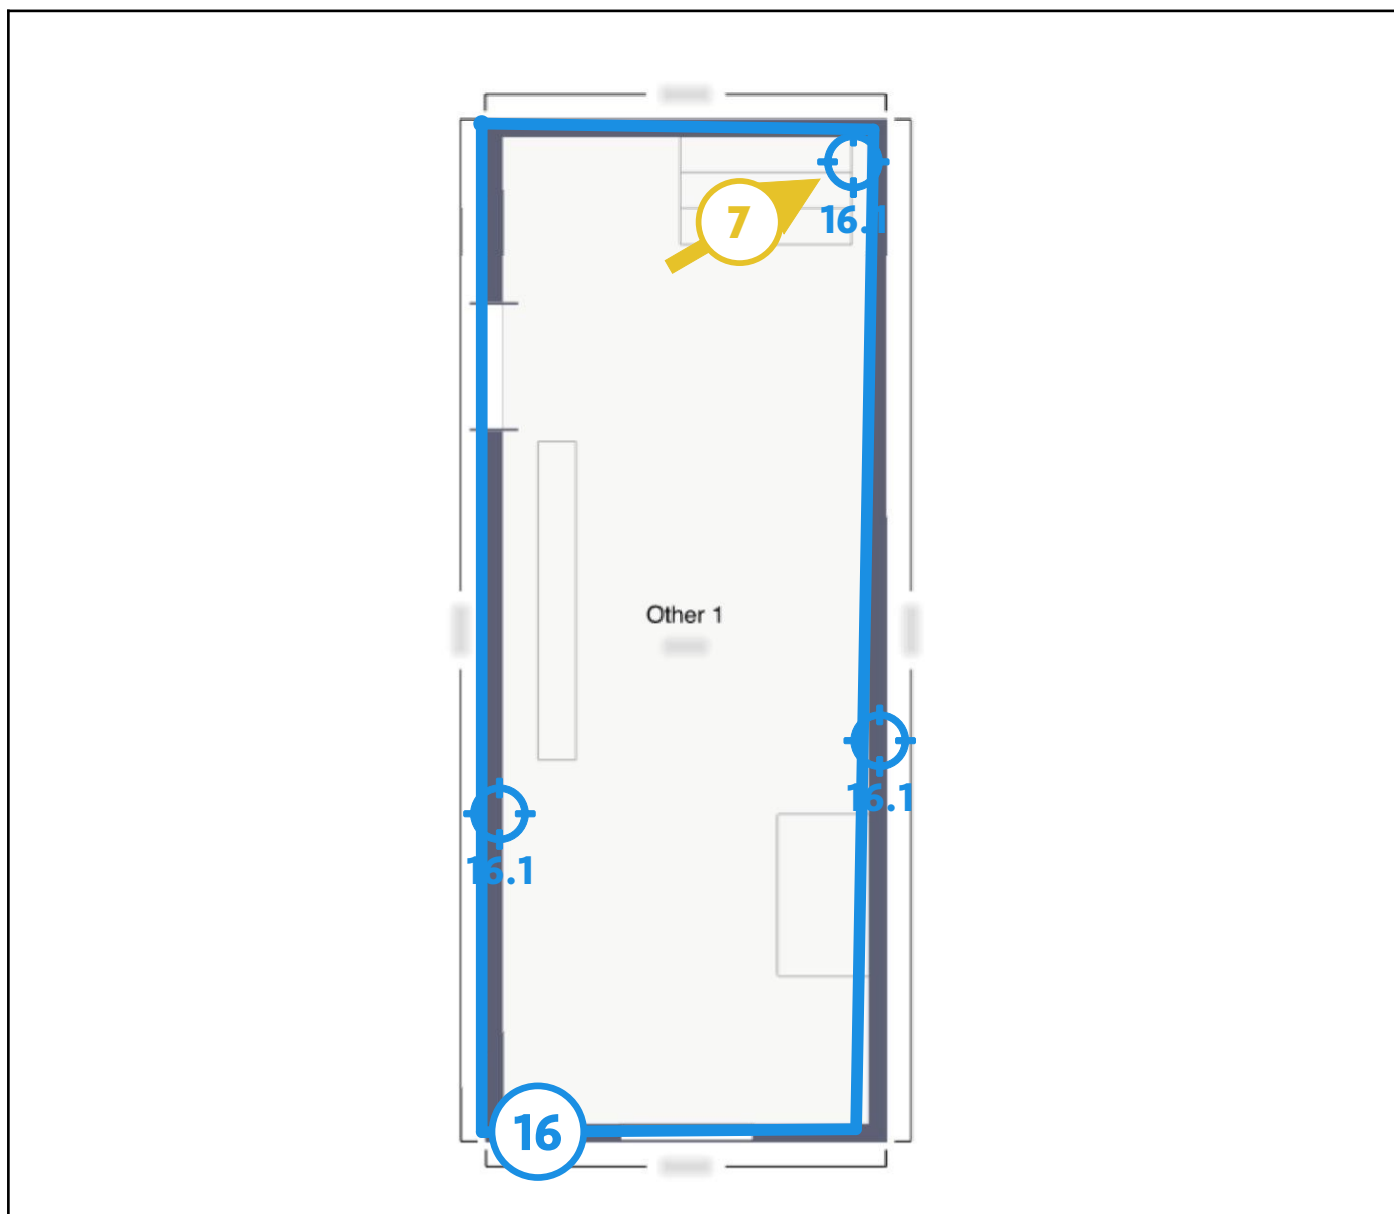
## Plan 1.1: Kelder

Beschrijving	Type	Actie
7. elektrische toepassingen	Asbestmateriaal	Zorgvuldig beheren
16. Smeerlaag kelder	Geen asbest	-
16.1 Code: M09	Mengmonster	-

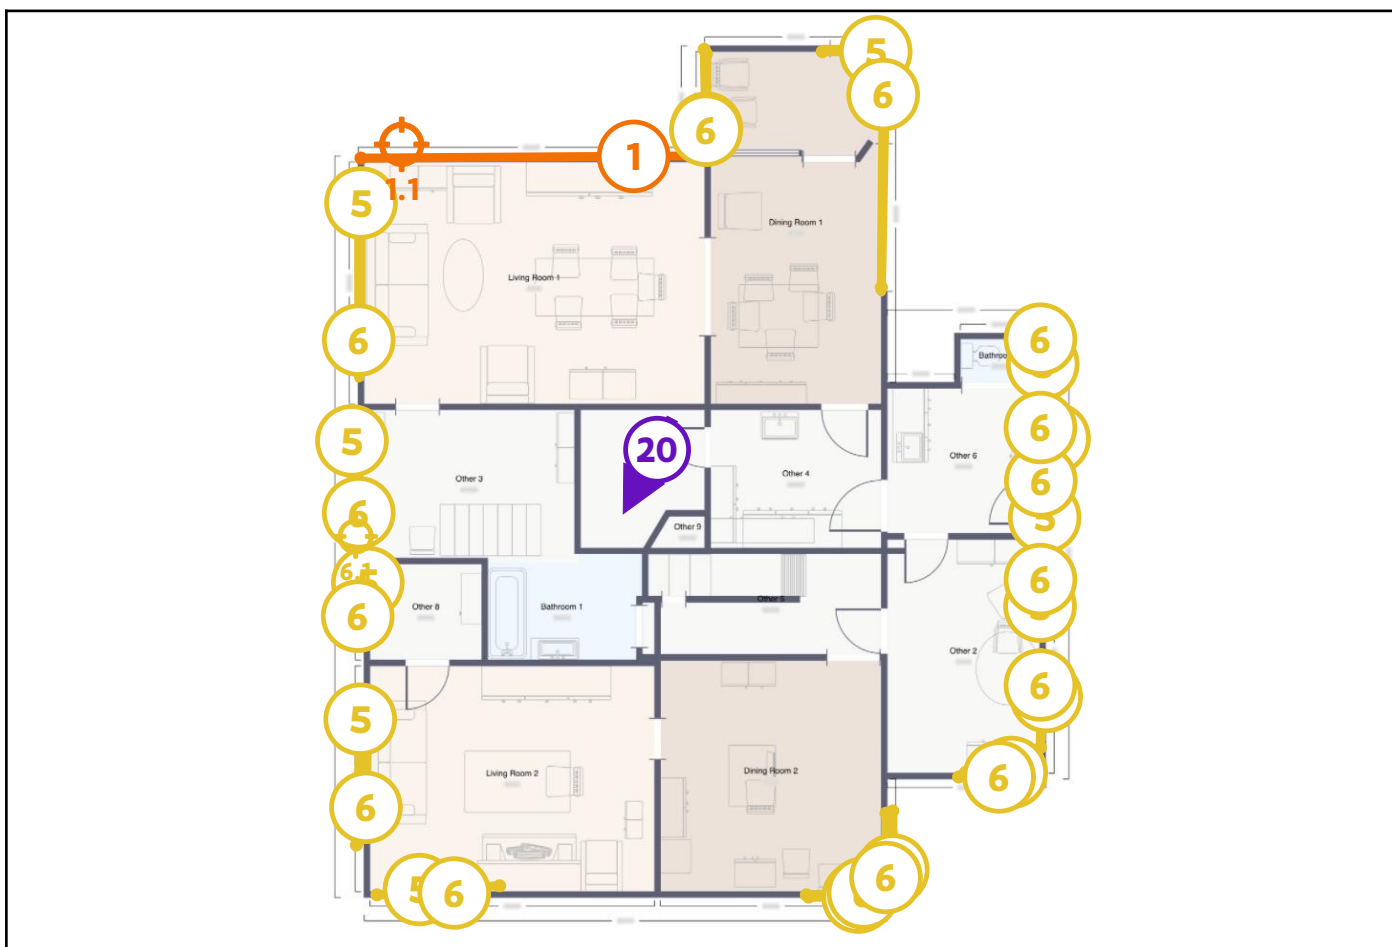
## Plan 1.2: Gelijkvloers

Beschrijving	Type	Actie
1. Leien zijwand	Asbestmateriaal	<b>Verwijderen</b>
1.1 Code: M07	Puntmonster	-
5. mastiek binnenrand hoofdgebouw	Asbestmateriaal	<b>Zorgvuldig beheren</b>
6. Mastiek buitenrand hoofdgebouw	Asbestmateriaal	<b>Zorgvuldig beheren</b>
6.1 Code: M06	Puntmonster	-
20. CV	Overige ruimte of materiaal	-

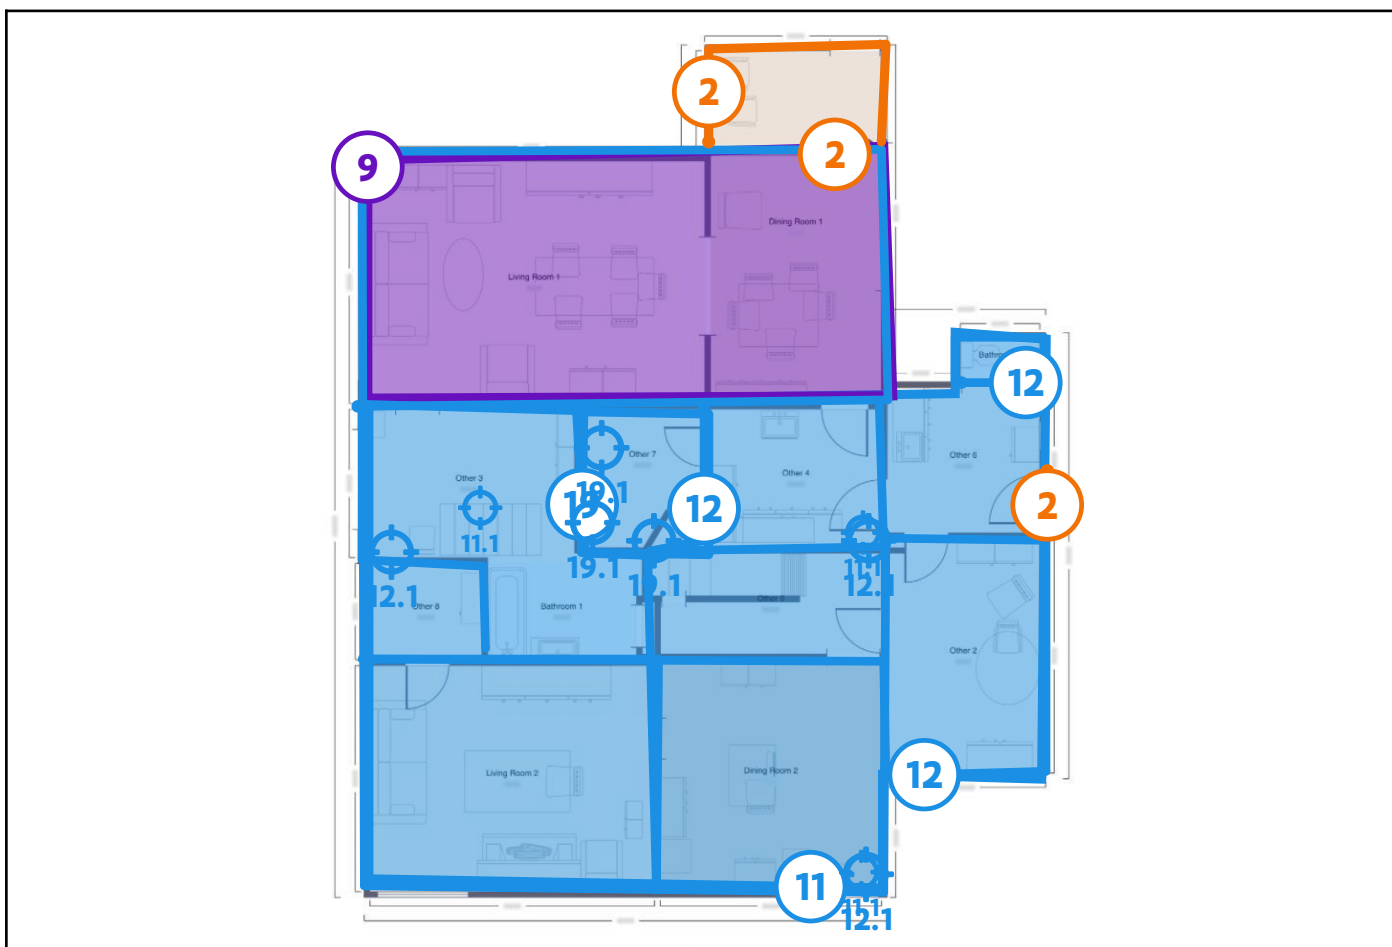
## Plan 1.3: Gelijkvloers

Beschrijving	Type	Actie
2. "Glasal" platen / deuren	Asbestmateriaal	<a href="#">Verwijderen</a>
9. vals plafond	Advies	-
11. Pleister plafond	Geen asbest	-
11.1 Code: M02	Mengmonster	-
12. Pleister muren	Geen asbest	-
12.1 Code: M01	Mengmonster	-
19. Smeerlaag stookruimte	Geen asbest	-
19.1 Code: M13	Mengmonster	-

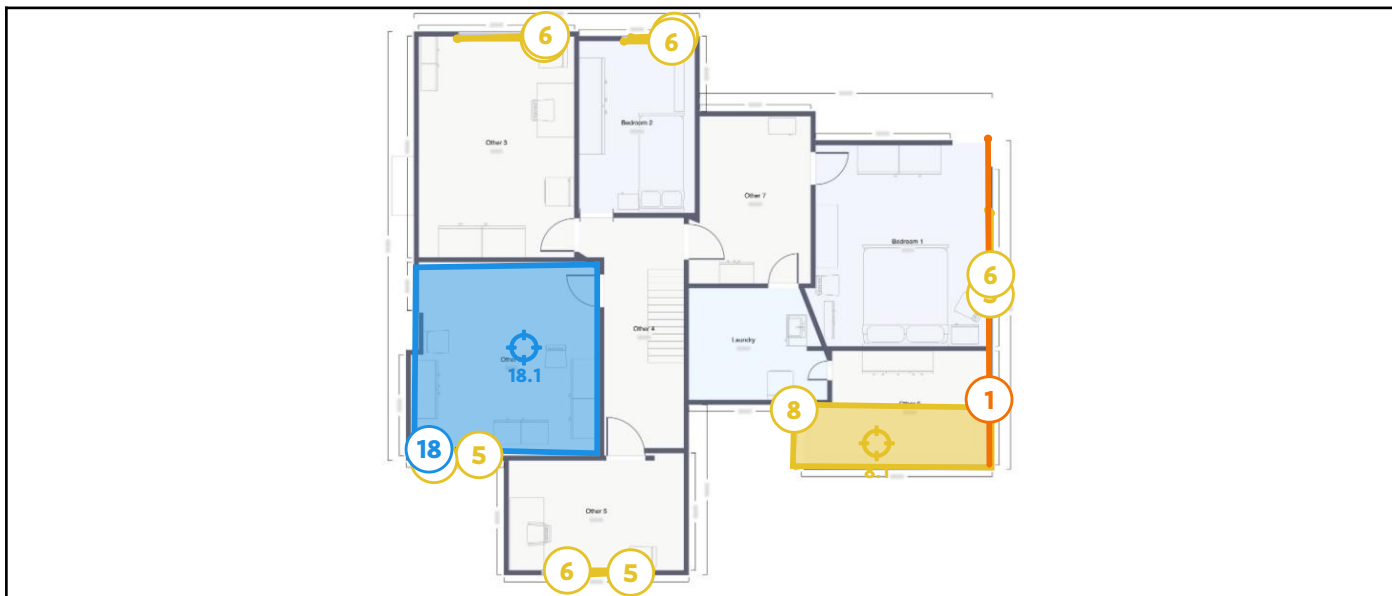
## Plan 1.4: 1ste verdieping

Beschrijving	Type	Actie
1. Leien zijwand	Asbestmateriaal	Verwijderen
5. mastiek binnenrand hoofdgebouw	Asbestmateriaal	Zorgvuldig beheren
6. Mastiek buitenrand hoofdgebouw	Asbestmateriaal	Zorgvuldig beheren
8. Menuiserie 1eV nummer 62	Asbestmateriaal	Zorgvuldig beheren
8.1 Code: M03	Puntmonster	-
18. Vloerzeil 1eV	Geen asbest	-
18.1 Code: M05	Puntmonster	-

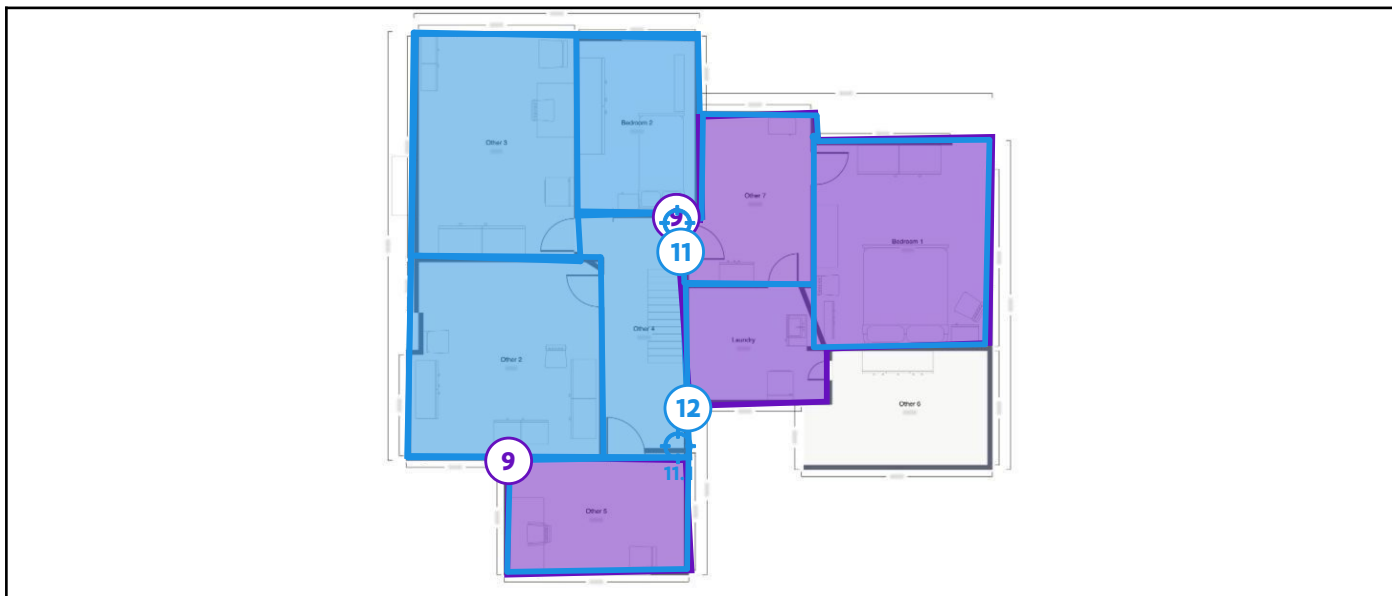
## Plan 1.5: 1ste verdieping

Beschrijving	Type	Actie
9. vals plafond	Advies	-
11. Pleister plafond	Geen asbest	-
11.1 Code: M02	Mengmonster	-
12. Pleister muren	Geen asbest	-
12.1 Code: M01	Mengmonster	-

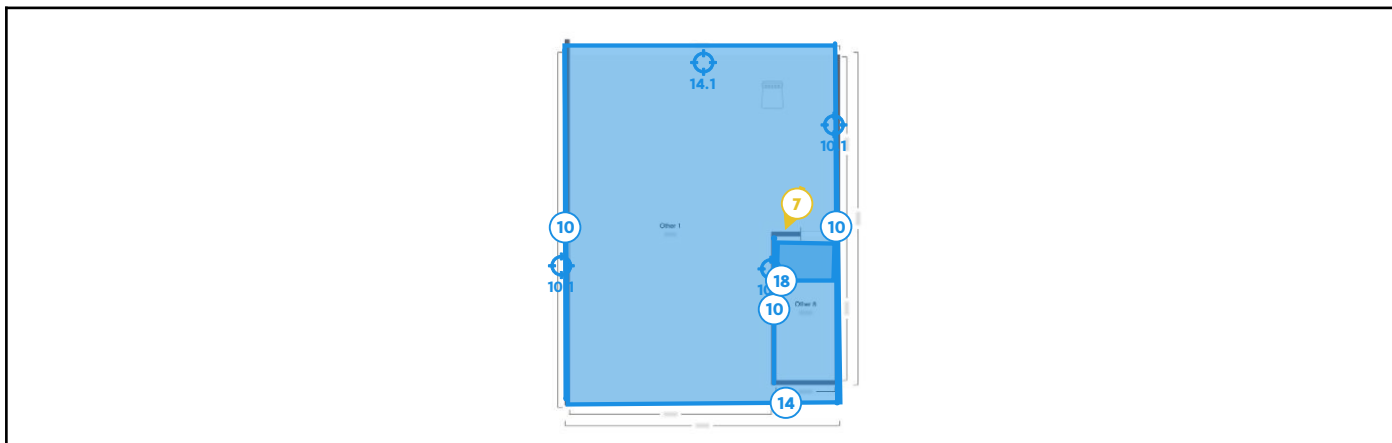
## Plan 1.6: Zolder

Beschrijving	Type	Actie
7. elektrische toepassingen	Asbestmateriaal	Zorgvuldig beheren
10. Smeerlaag zolder	Geen asbest	-
10.1 Code: M08	Mengmonster	-
14. Menuiserie zolder nummer 60	Geen asbest	-
14.1 Code: M04	Puntmonster	-
18. Vloerzeil 1eV	Geen asbest	-

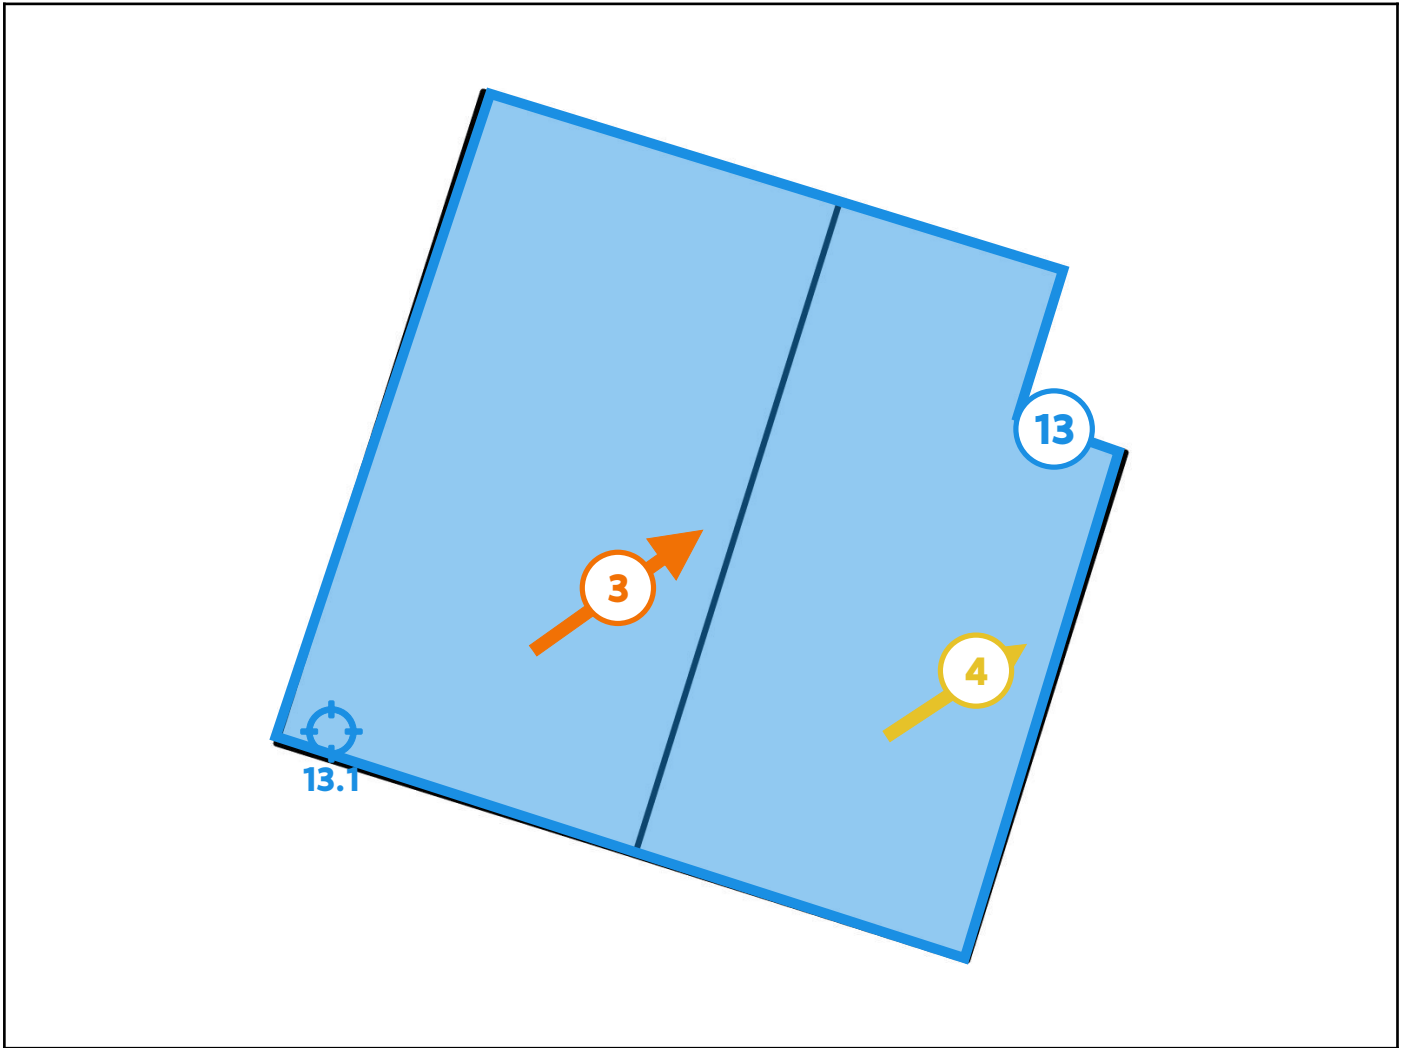
## Plan 1.7: Bovenaanzicht

Beschrijving	Type	Actie
3. cement rookgaskanaal	Asbestmateriaal	Verwijderen
4. cement smeerlaag schoorsteen (niet bemonsterd)	Asbestmateriaal	Zorgvuldig beheren
13. Dakleien	Geen asbest	-
13.1 Code: M10	Puntmonster	-

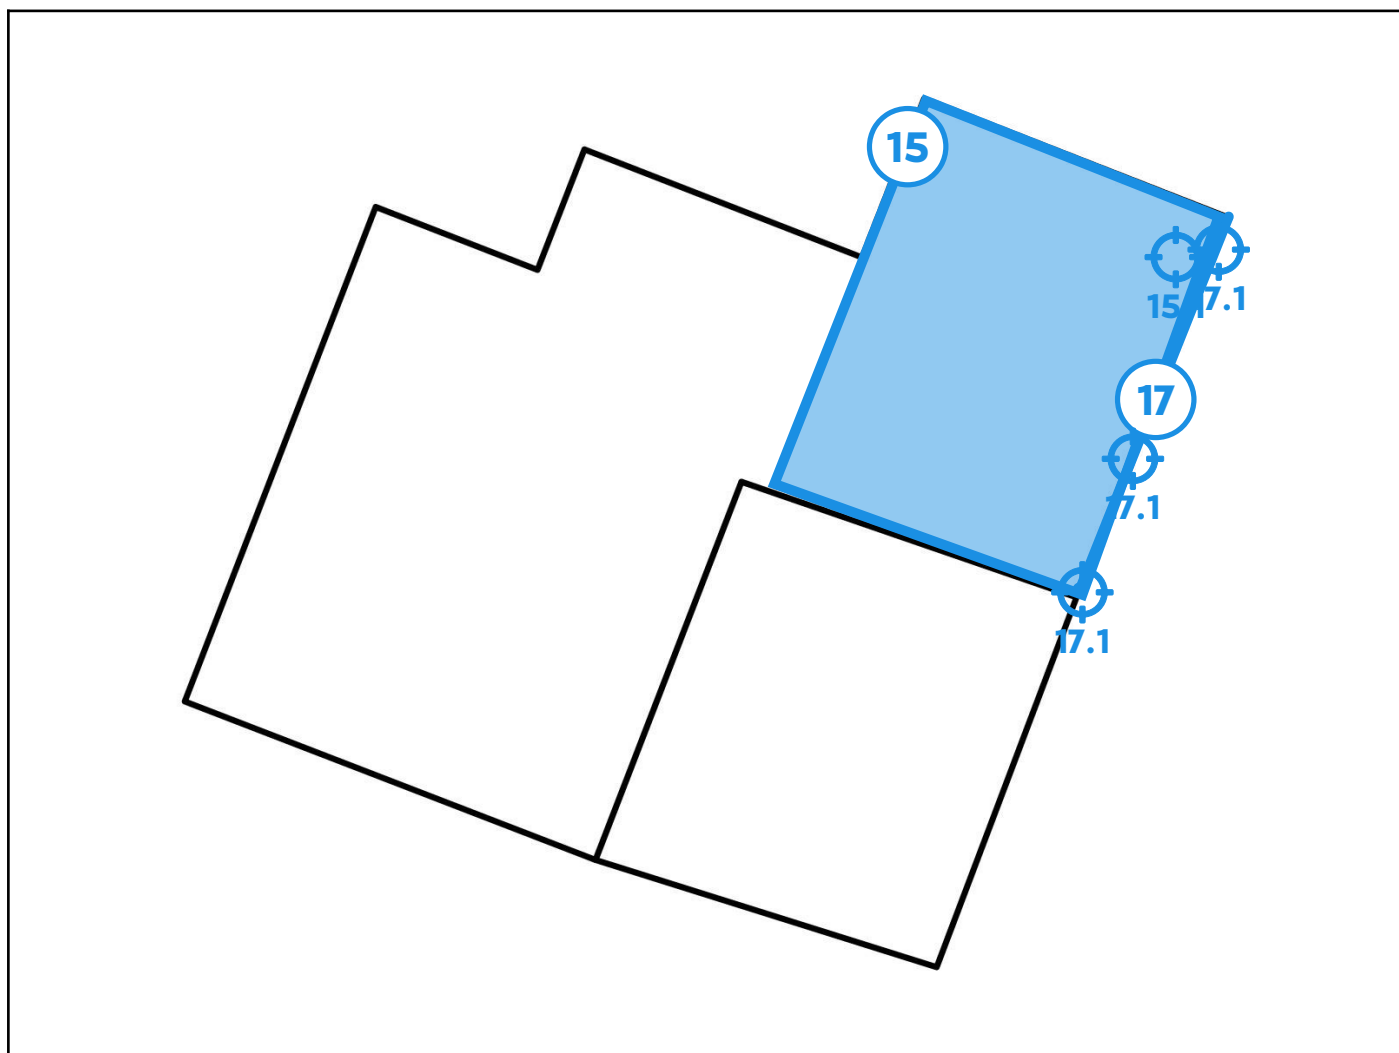
## Plan 2.1: Bijgebouw

Beschrijving	Type	Actie
15. Flexibele golfplaat bijgebouw	Geen asbest	-
15.1 Code: M12	Puntmonster	-
17. Crepi bijgebouw	Geen asbest	-
17.1 Code: M11	Mengmonster	-

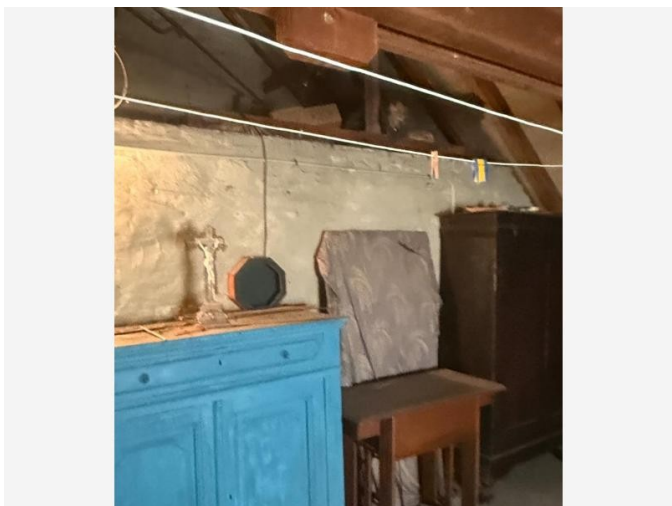
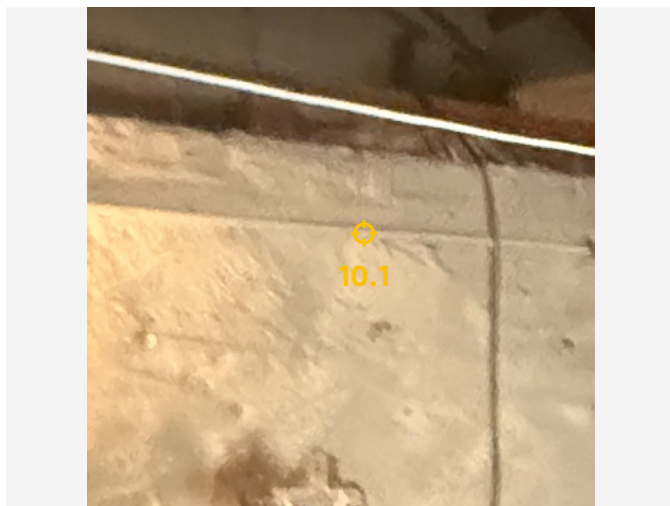
Geen asbest

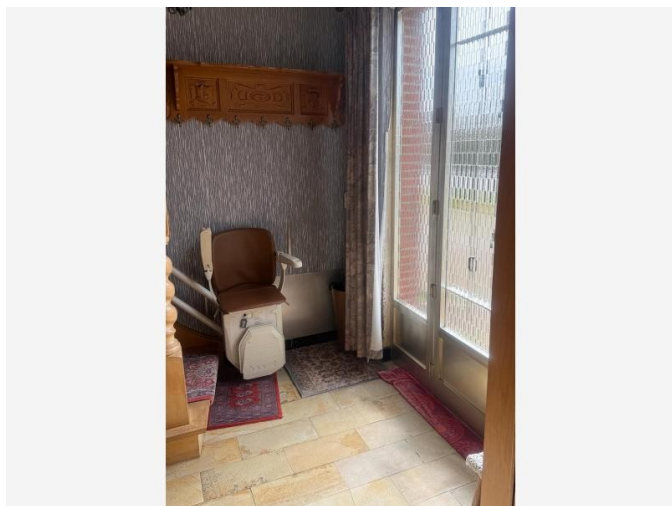
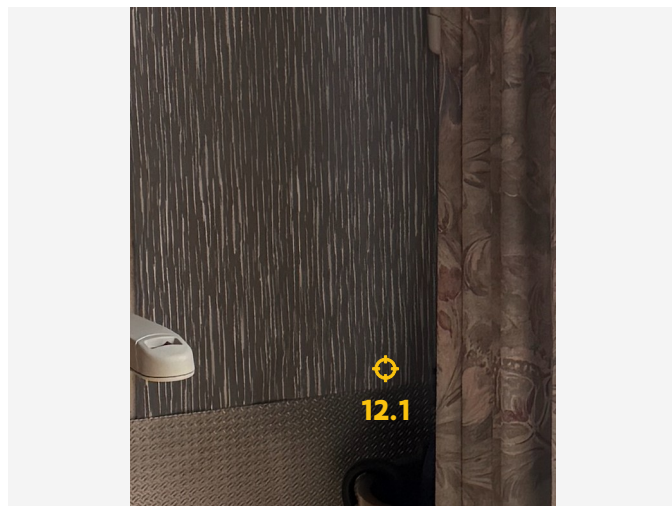
## Fiche 12: Pleister muren

Geen asbest

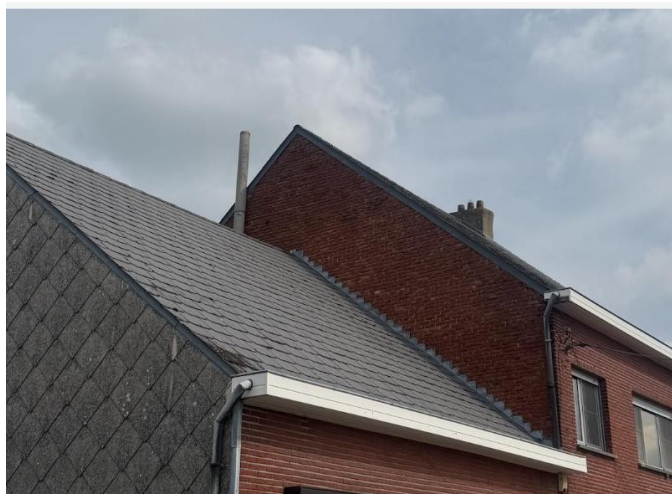
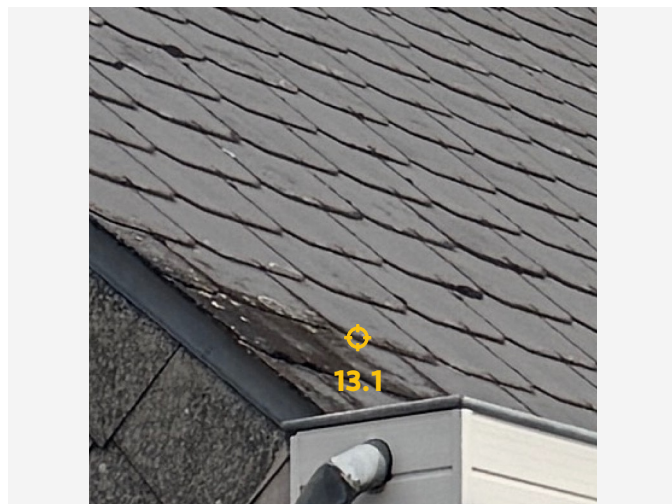
## Fiche 13: Dakleien

Geen asbest

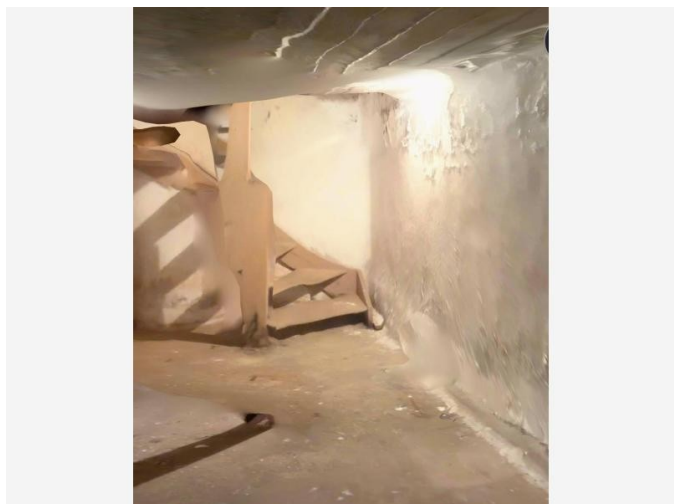
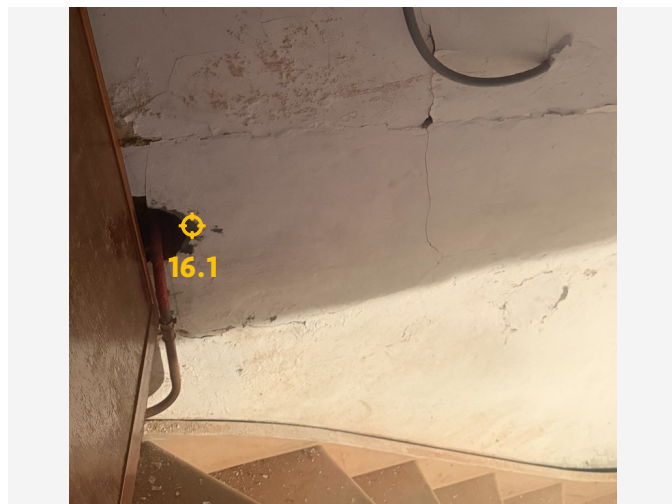
## Fiche 16: Smeerlaag kelder

Geen asbest

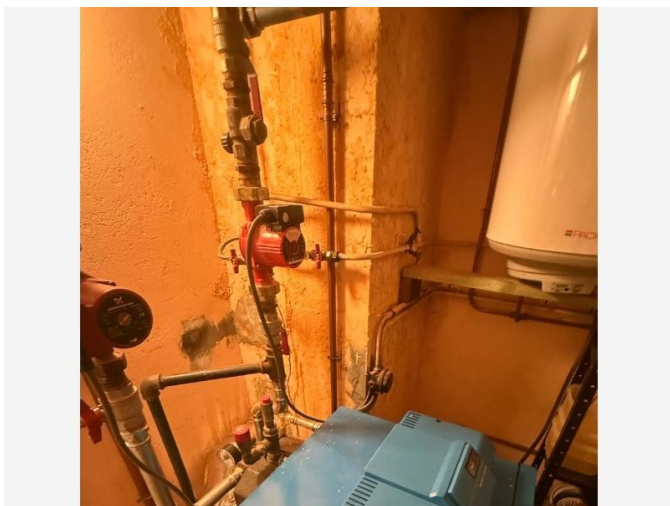
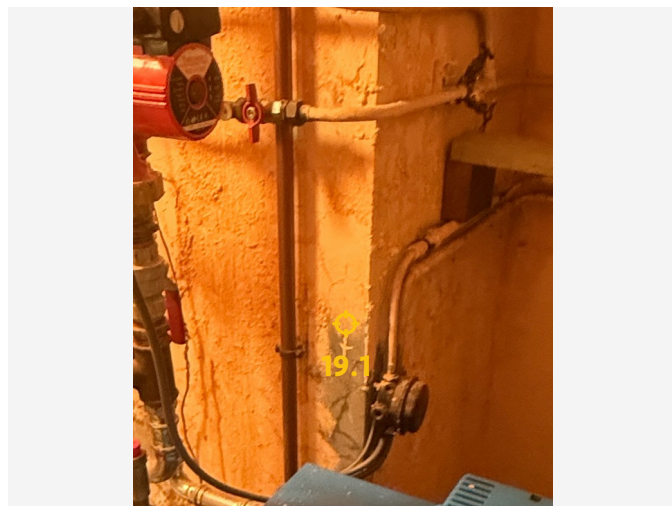
## Fiche 19: Smeerlaag stookruimte

Geen asbest
