Asbestinventarisatetest

Venstraat 27, 2580 Putte

Attestnummer : 20260505-000401.000

Uitgegeven op : 05.05.2026

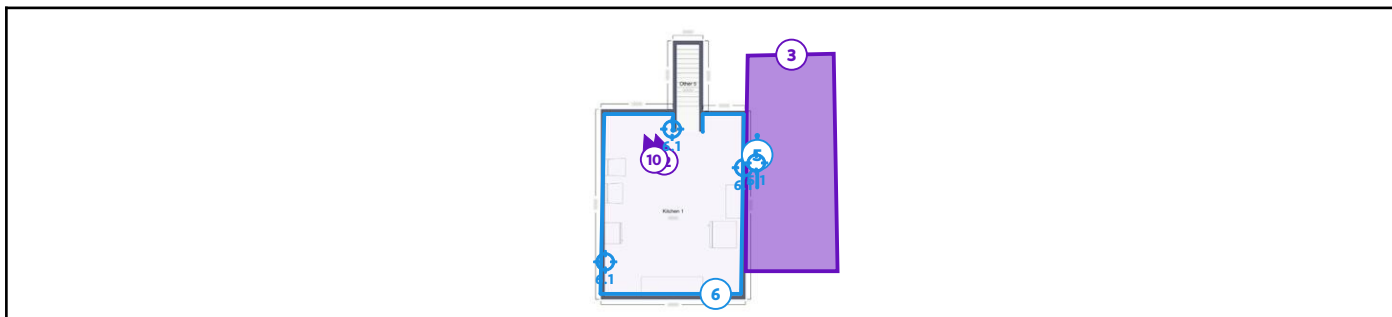
Plan 1.1: Kelder

Beschrijving	Type	Actie
3. kruipkelder	Beperking	-
5. Leidingisolatie (bitumen)	Geen asbest	-
5.1 Code: M05	Puntmonster	-
6. Cementering kelder	Geen asbest	-
6.1 Code: M04	Mengmonster	-
10. rookgaskanaal CV	Overige ruimte of materiaal	-
12. CV	Overige ruimte of materiaal	-

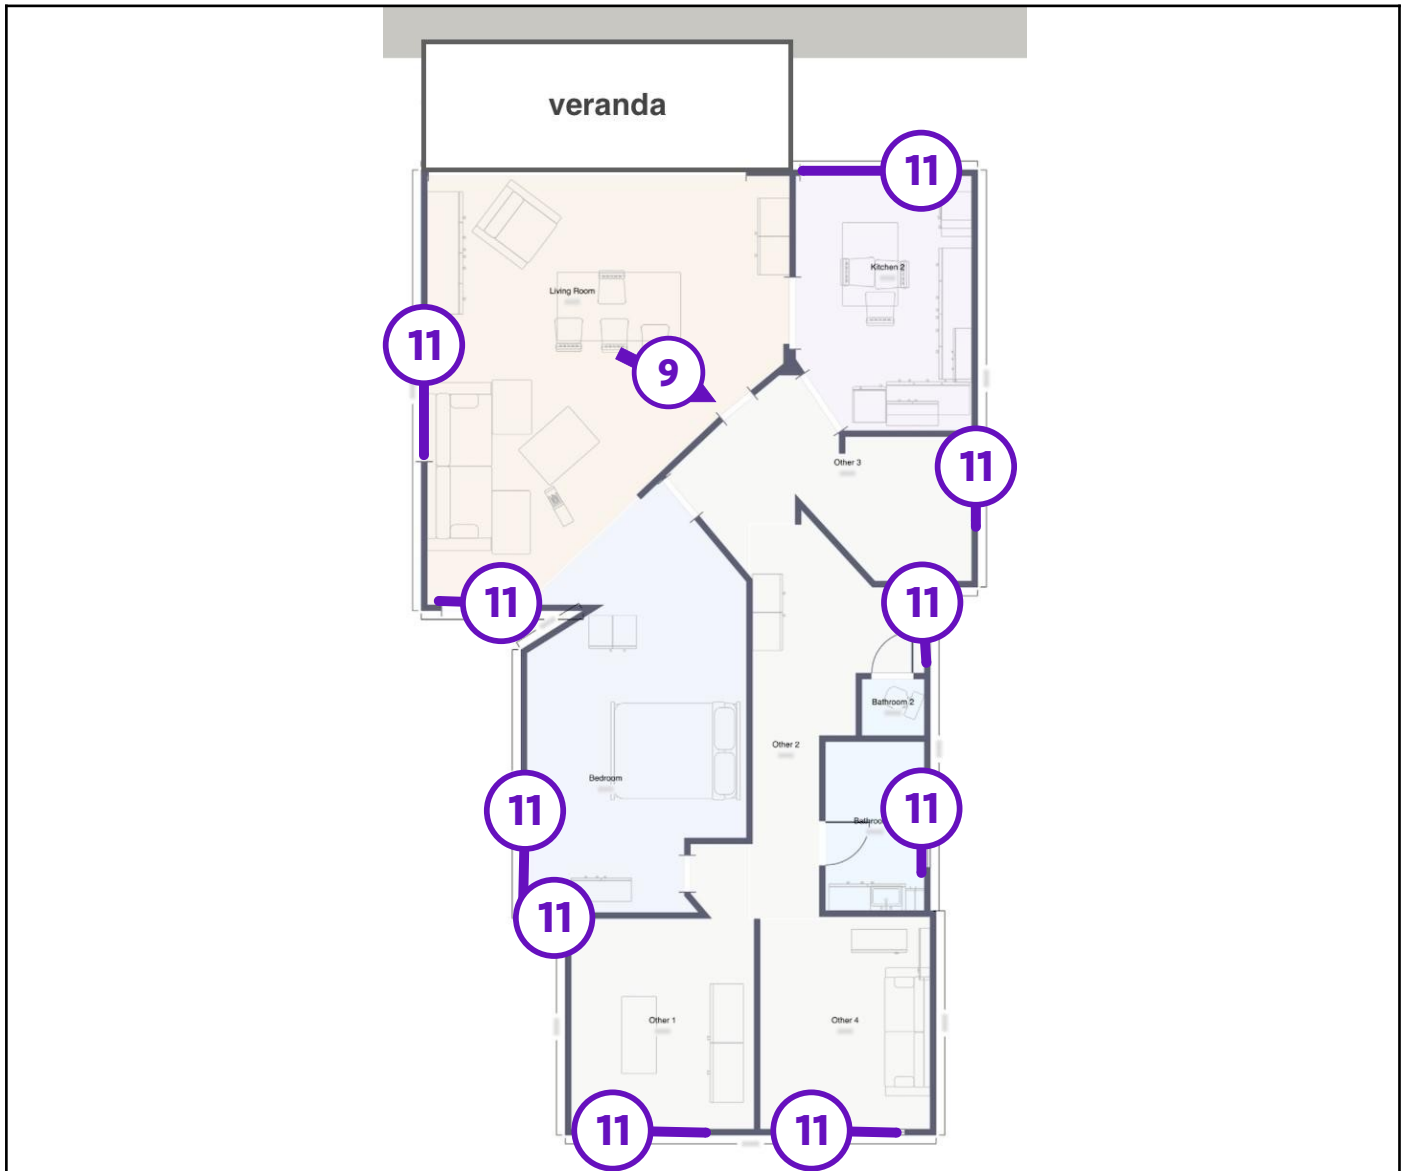
Plan 1.2: Gelijkvloers

Beschrijving	Type	Actie
9. kachel	Overige ruimte of materiaal	-
11. mastiek	Overige ruimte of materiaal	-

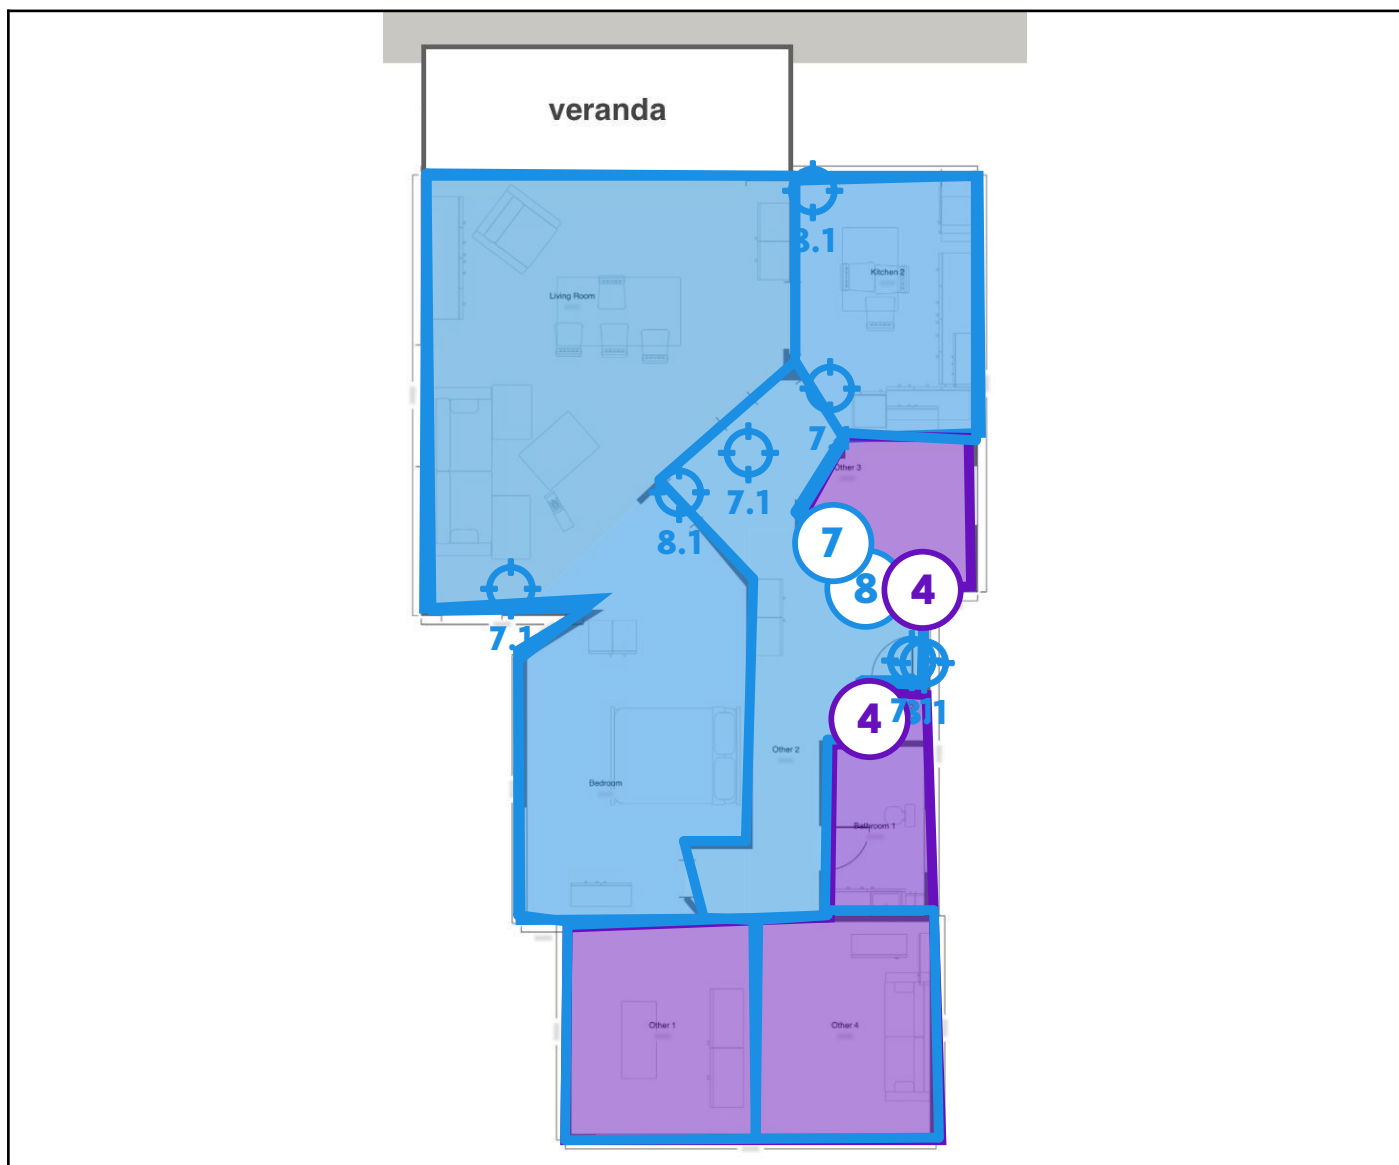
Plan 1.3: Gelijkvloers

Beschrijving	Type	Actie
4. vals plafond	Advies	-
7. Pleister plafond	Geen asbest	-
7.1 Code: M03	Mengmonster	-
8. Pleister muren	Geen asbest	-
8.1 Code: M02	Mengmonster	-
