# Asbestinventarisatetest

Gangelberg 30A, 2500 Lier

Attestnummer : **20260513-000225.000**

Uitgegeven op : **13.05.2026**

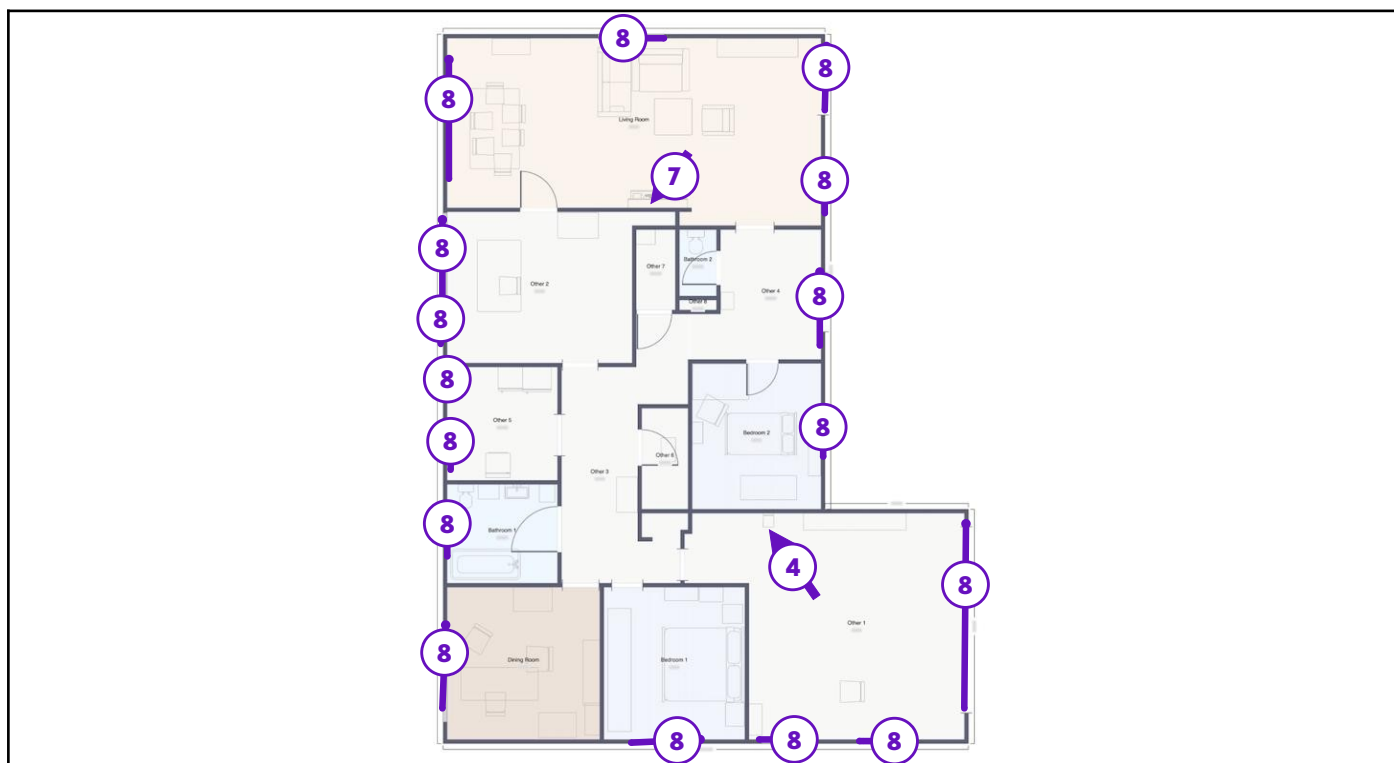
## Plan 1.2: Gelijkvloers

Beschrijving	Type	Actie
4. CV	Overige ruimte of materiaal	-
7. Kachel	Overige ruimte of materiaal	-
8. mastiek	Overige ruimte of materiaal	-

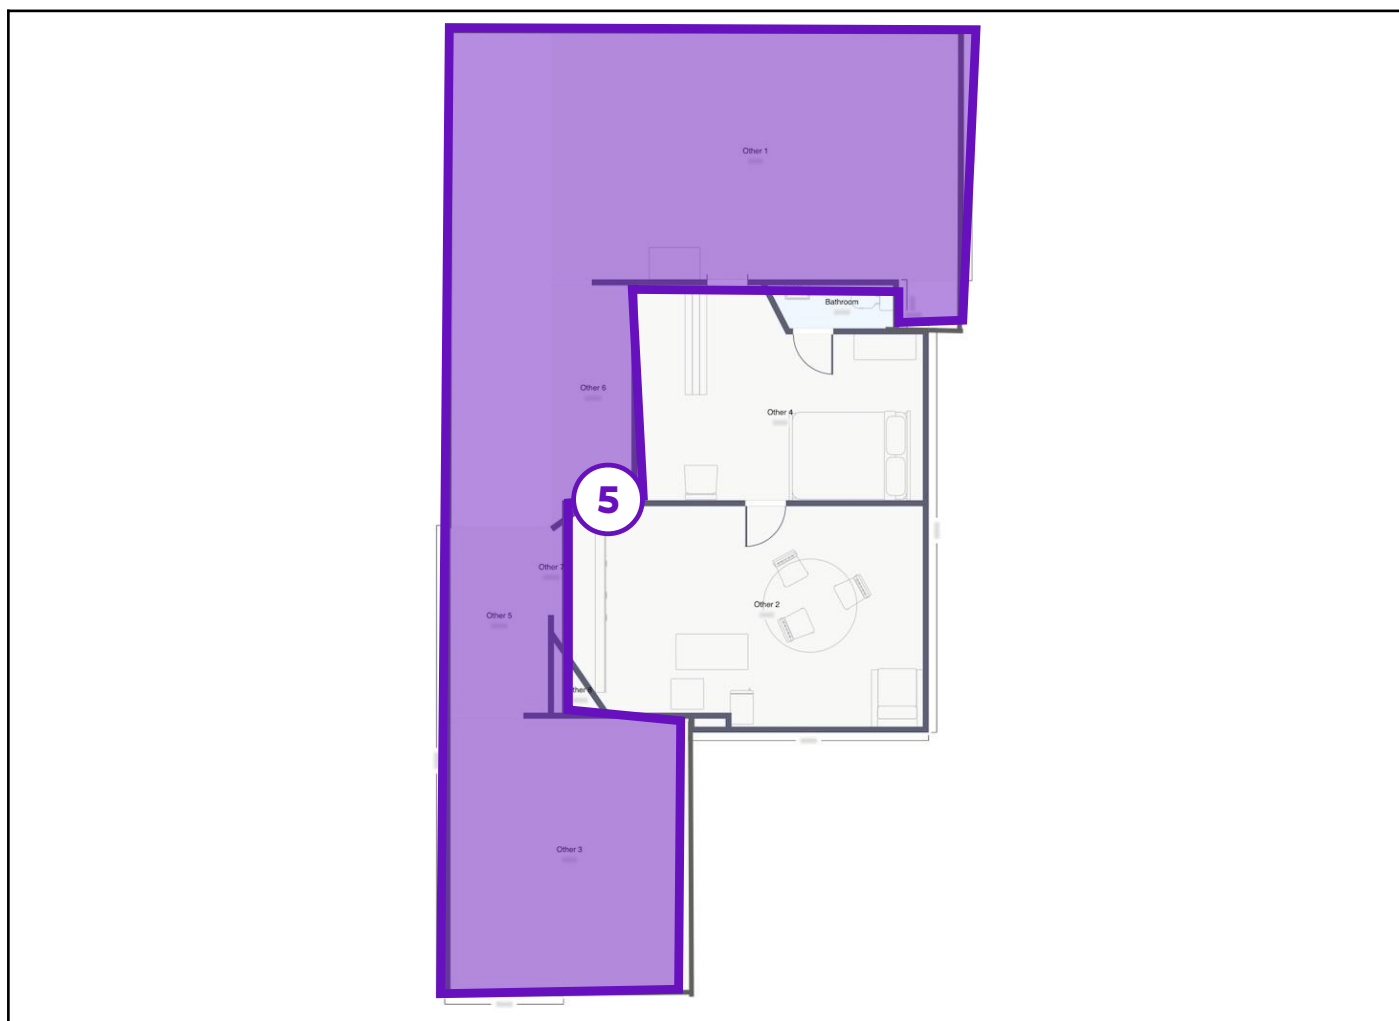
## Plan 1.3: Zolder

Beschrijving	Type	Actie
5. onderdak	Overige ruimte of materiaal	-

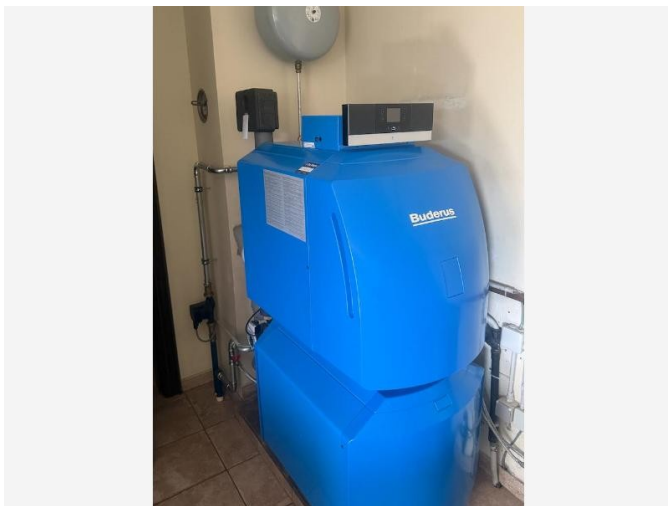
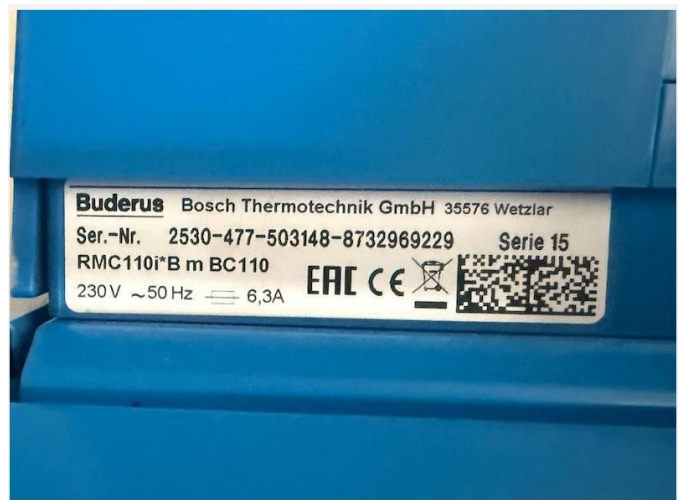
## Fiche 4: CV

Beschrijving	Notitie	Terug te vinden op plannen
Fiche 4: CV	FD : 2024	Plan 1.2: Gelijkvloers
Fiche 5: onderdak	-	Plan 1.3: Zolder
Fiche 6: dakbedekking (natuurleien)	-	Plan 1.4: Bovenaanzicht
Fiche 7: Kachel	-	Plan 1.2: Gelijkvloers
Fiche 8: mastiek	-	Plan 1.2: Gelijkvloers
