Asbestinventarisatetest

Rappoortlaan 5, 2580 Putte

Attestnummer : 20260529-000009.000

Uitgegeven op : 29.05.2026

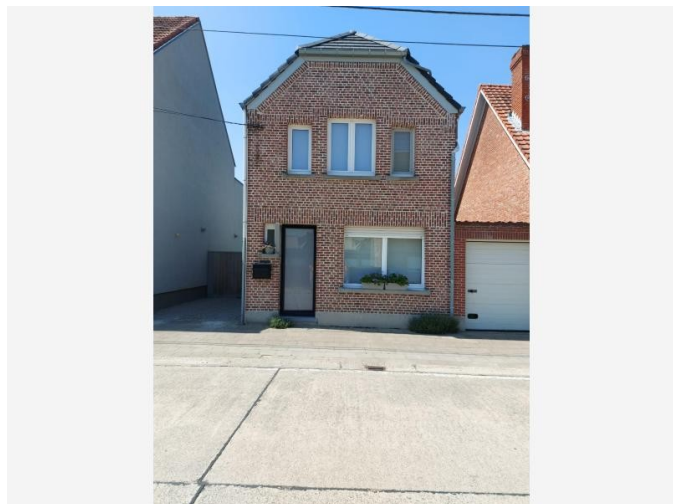
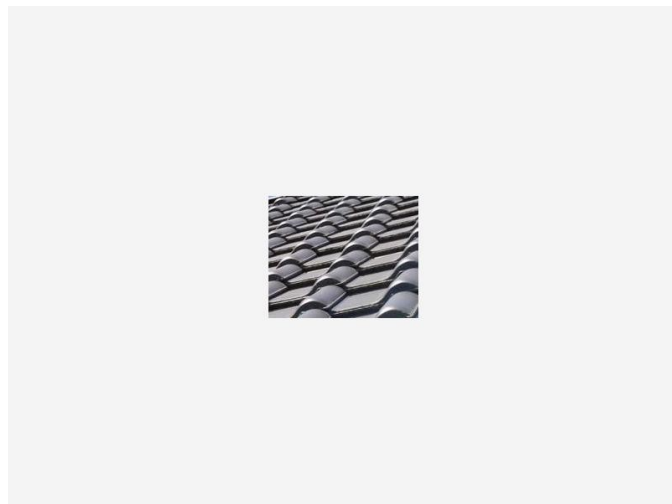
Beschrijving	Notitie	Terug te vinden op plannen
Fiche 6: Dakbedekking	Nieuw dak geplaatst in 2016	Plan 1.8: Woning zolder
Fiche 7: Materialen onder de dakbedekking	Nieuw dak geplaatst in 2016	Plan 1.8: Woning zolder
Fiche 8: Mastiek	-	Plan 1.2: Woning GV Plan 1.5: Woning 1eV
Fiche 9: Leidingisolatie	-	Plan 1.1: Woning Kelder
Fiche 10: Materialen van rookgaskanalen	-	Plan 1.2: Woning GV
Fiche 11: CV	FD 2022	Plan 1.2: Woning GV
