# Asbestinventarisatetest

Lange Zandstraat 77, 2860 Sint-Katelijne-Waver

Attestnummer : 20260527-000474.000

Uitgegeven op : 27.05.2026

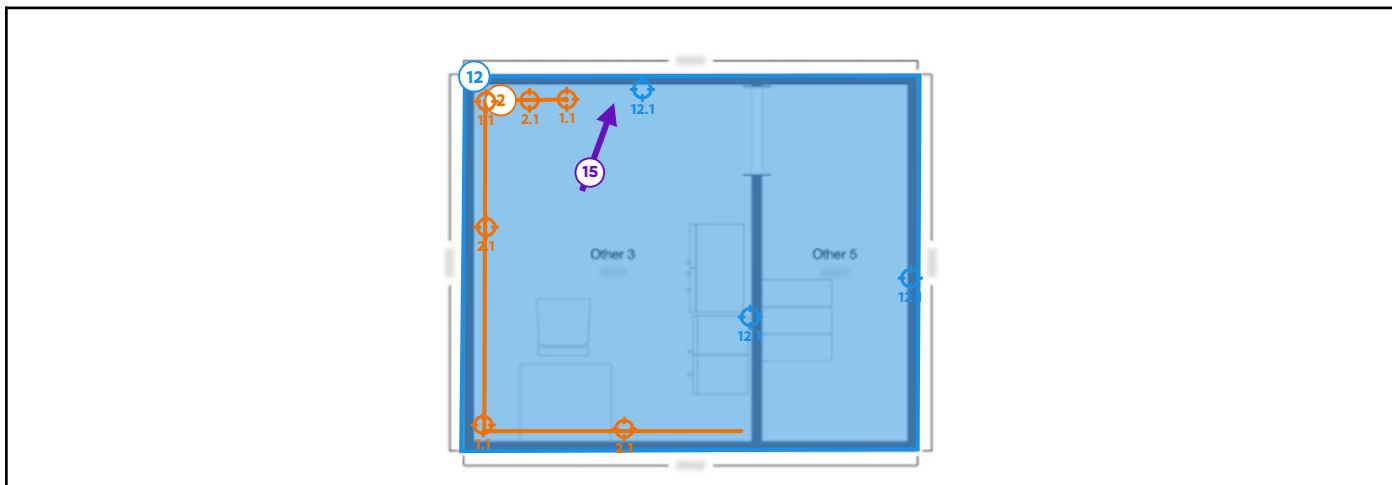
## Plan 1.1: Kelder

Beschrijving	Type	Actie
1. Leidingisolatie bochten	Asbestmateriaal	<a href="#">Verwijderen</a>
1.1 Code: M06	Mengmonster	-
2. Leidingisolatie rechte stukken	Asbestmateriaal	<a href="#">Verwijderen</a>
2.1 Code: M05	Mengmonster	-
12. Cementering kelder	Geen asbest	-
12.1 Code: M07	Mengmonster	-
15. CV	Overige ruimte of materiaal	-

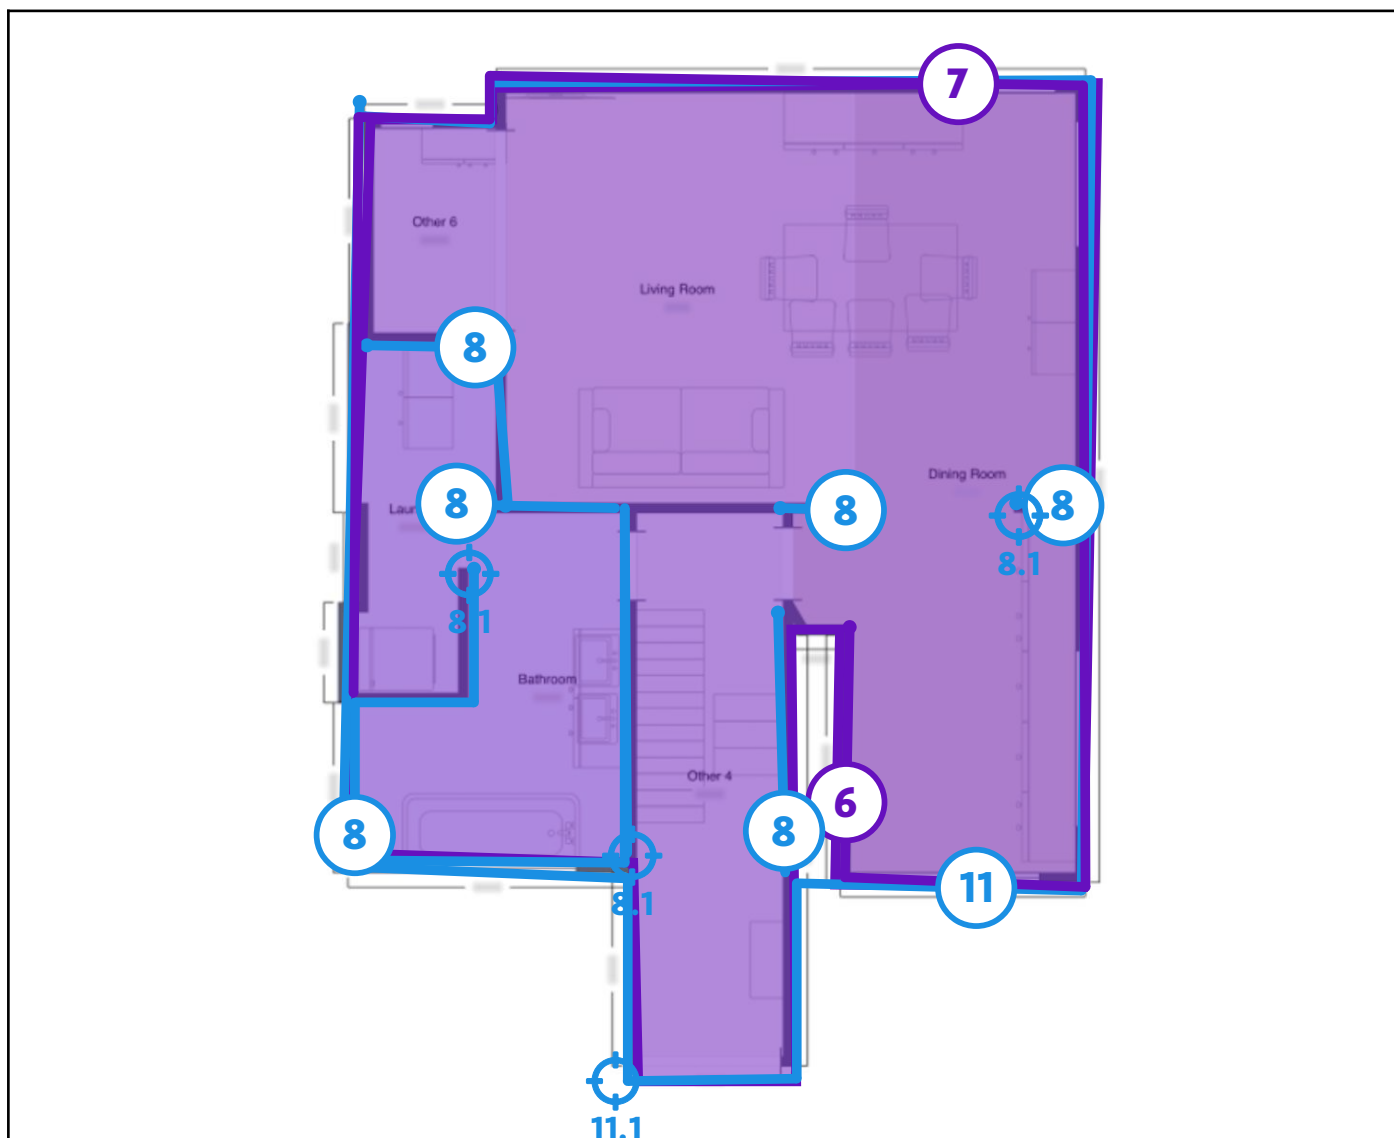
## Plan 1.2: Gelijkvloers

Beschrijving	Type	Actie
6. valse muurwanden	Advies	-
7. vals plafond	Advies	-
8. Pleister muren	Geen asbest	-
8.1 Code: M03	Mengmonster	-
11. Crepi	Geen asbest	-
11.1 Code: M04	Mengmonster	-

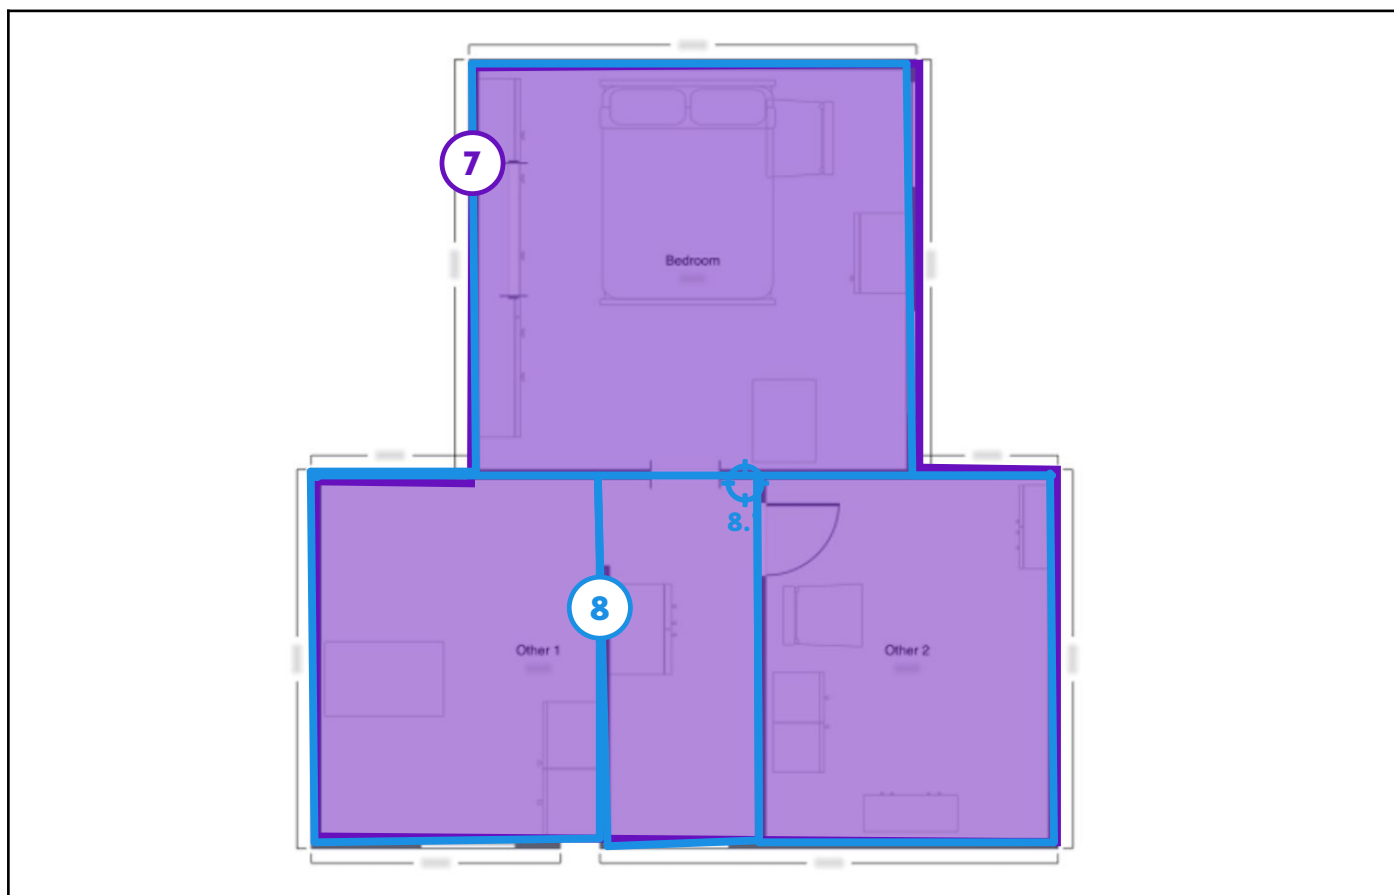
## Plan 1.3: 1ste verdieping

Beschrijving	Type	Actie
7. vals plafond	Advies	-
8. Pleister muren	Geen asbest	-
8.1 Code: M03	Mengmonster	-

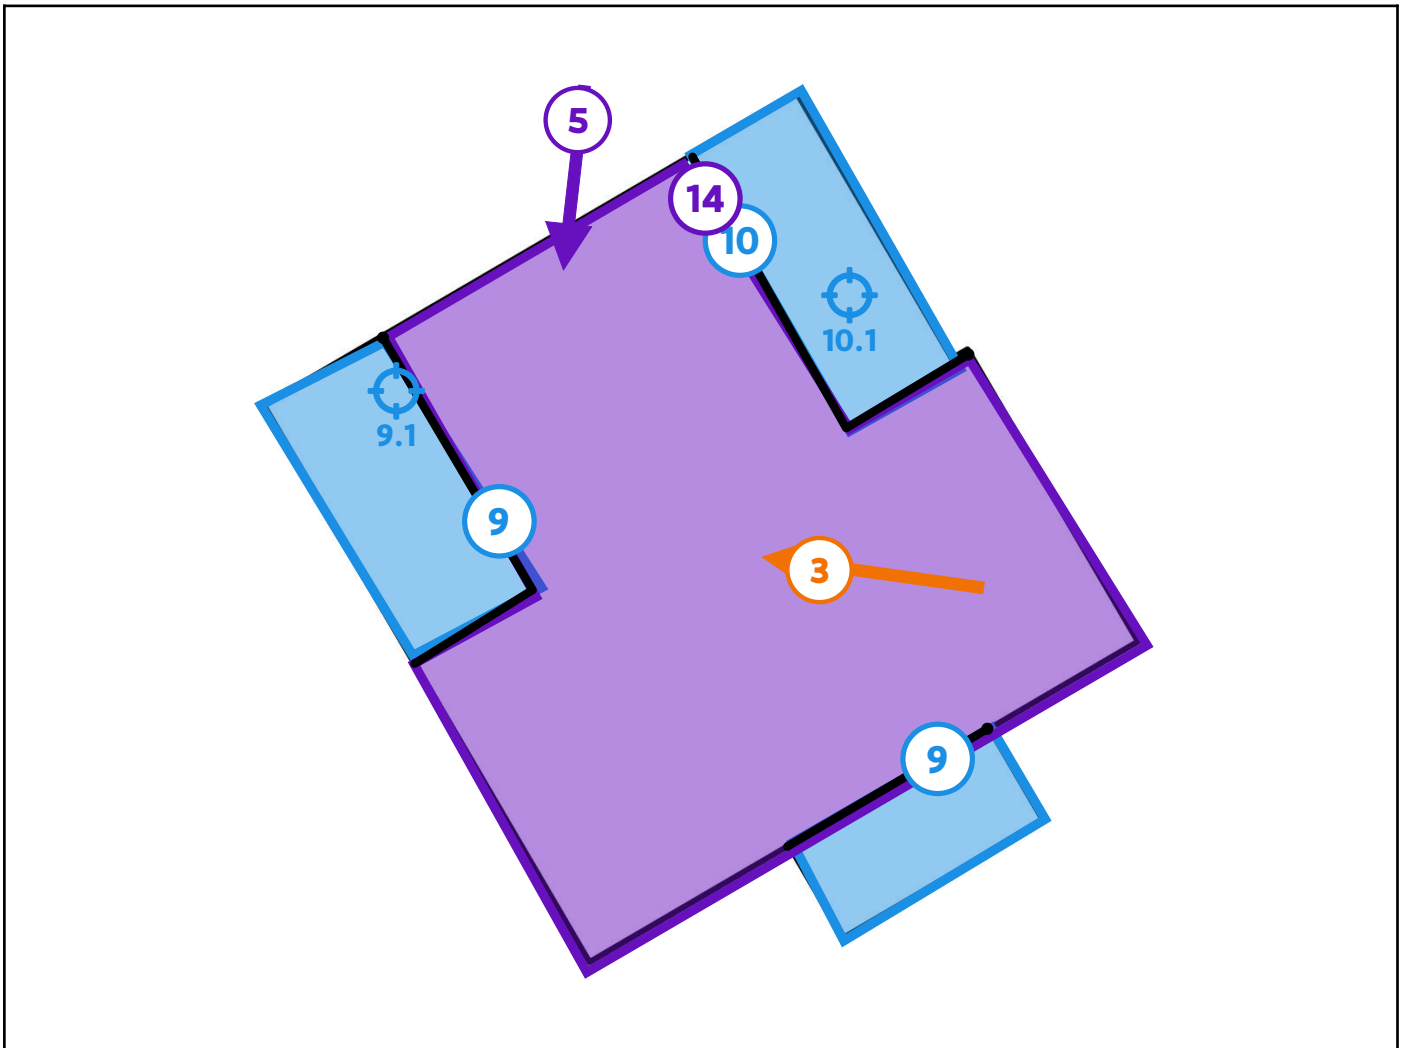
## Plan 1.4: Bovenaanzicht

Beschrijving	Type	Actie
3. cementbuis schoorsteen	Asbestmateriaal	<b>Verwijderen</b>
5. schoorsteen	Beperking	-
9. Rode roofing	Geen asbest	-
9.1 Code: M02	Puntmonster	-
10. zwarte roofing	Geen asbest	-
10.1 Code: M01	Puntmonster	-
14. onderdak hoofdgebouw	Overige ruimte of materiaal	-

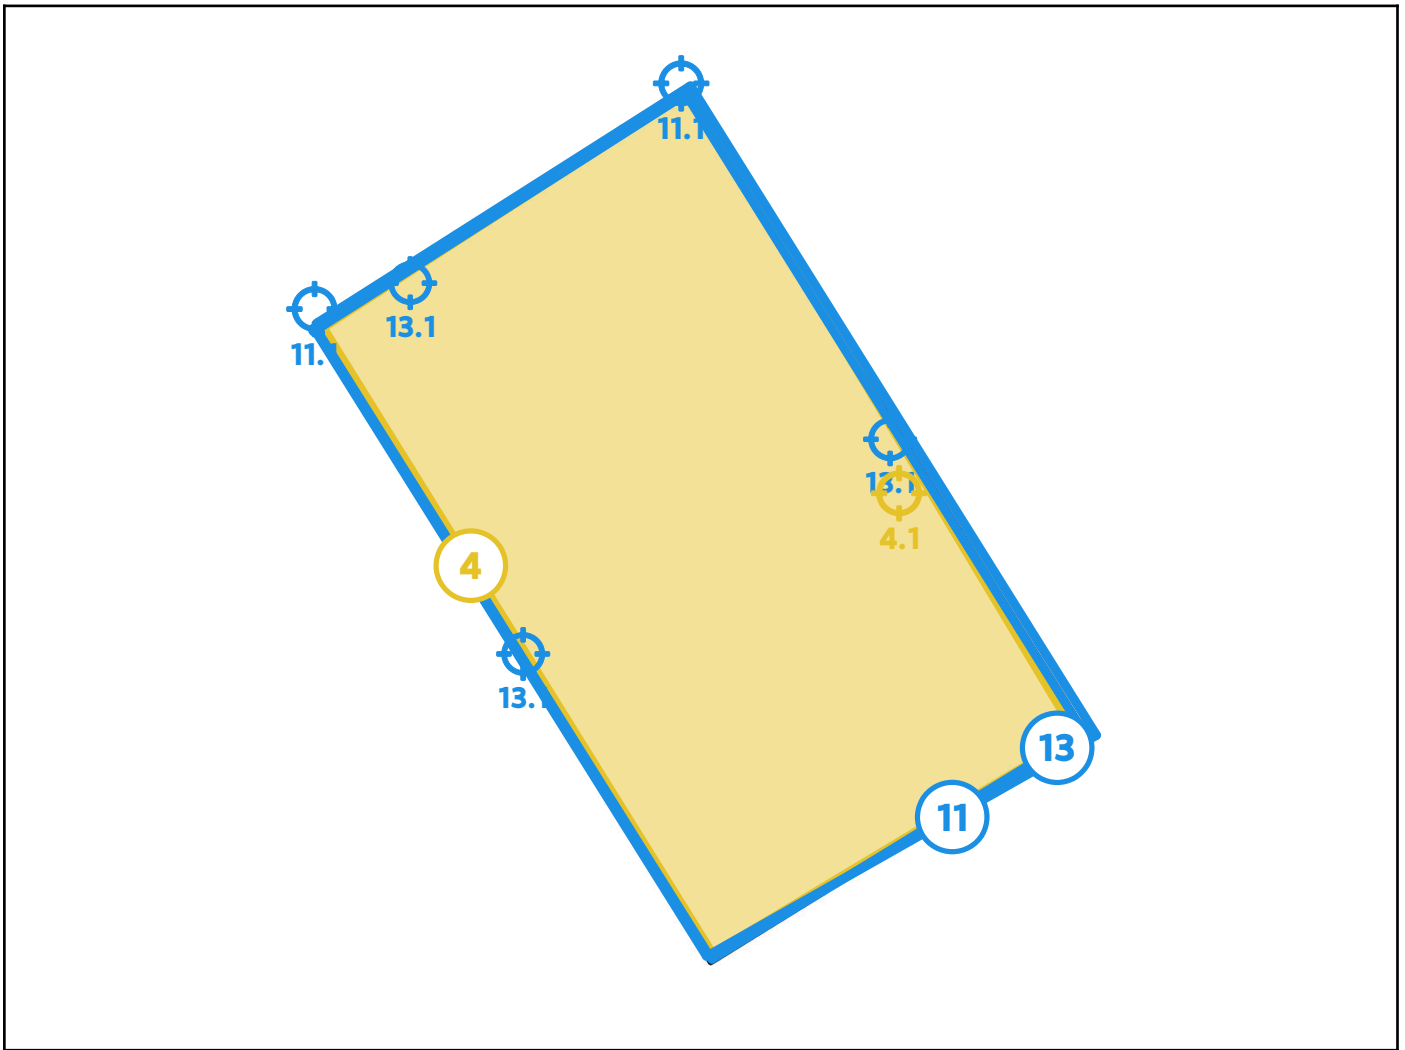
## Plan 2.1: Bijgebouw

Beschrijving	Type	Actie
4. Onderdakplaten bijgebouw	Asbestmateriaal	Zorgvuldig beheren
4.1 Code: M09	Puntmonster	-
11. Crepi	Geen asbest	-
11.1 Code: M04	Mengmonster	-
13. Cementering bijgebouw	Geen asbest	-
13.1 Code: M08	Mengmonster	-

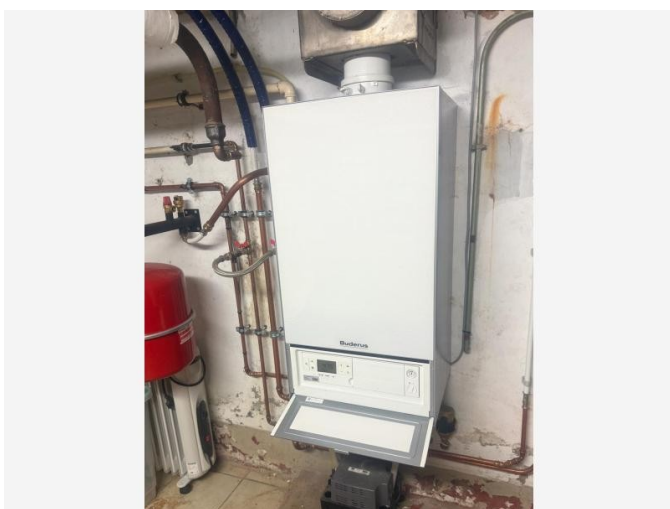
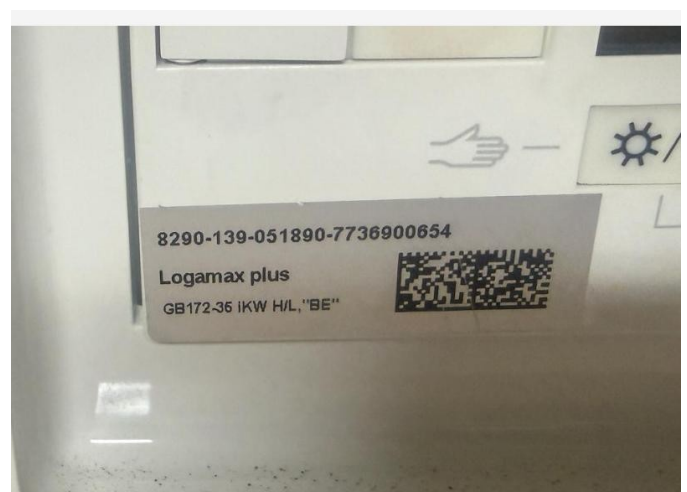
## Fiche 15: CV

Beschrijving	Notitie	Terug te vinden op plannen
Fiche 14: onderdak hoofdgebouw	-	Plan 1.4: Bovenaanzicht
Fiche 15: CV	FD : 2021	Plan 1.1: Kelder
