Asbestinventarisatetest

Weynesbaan 139, 2820 Bonheiden

Attestnummer : 20260513-000262.000

Niet-asbestveilig

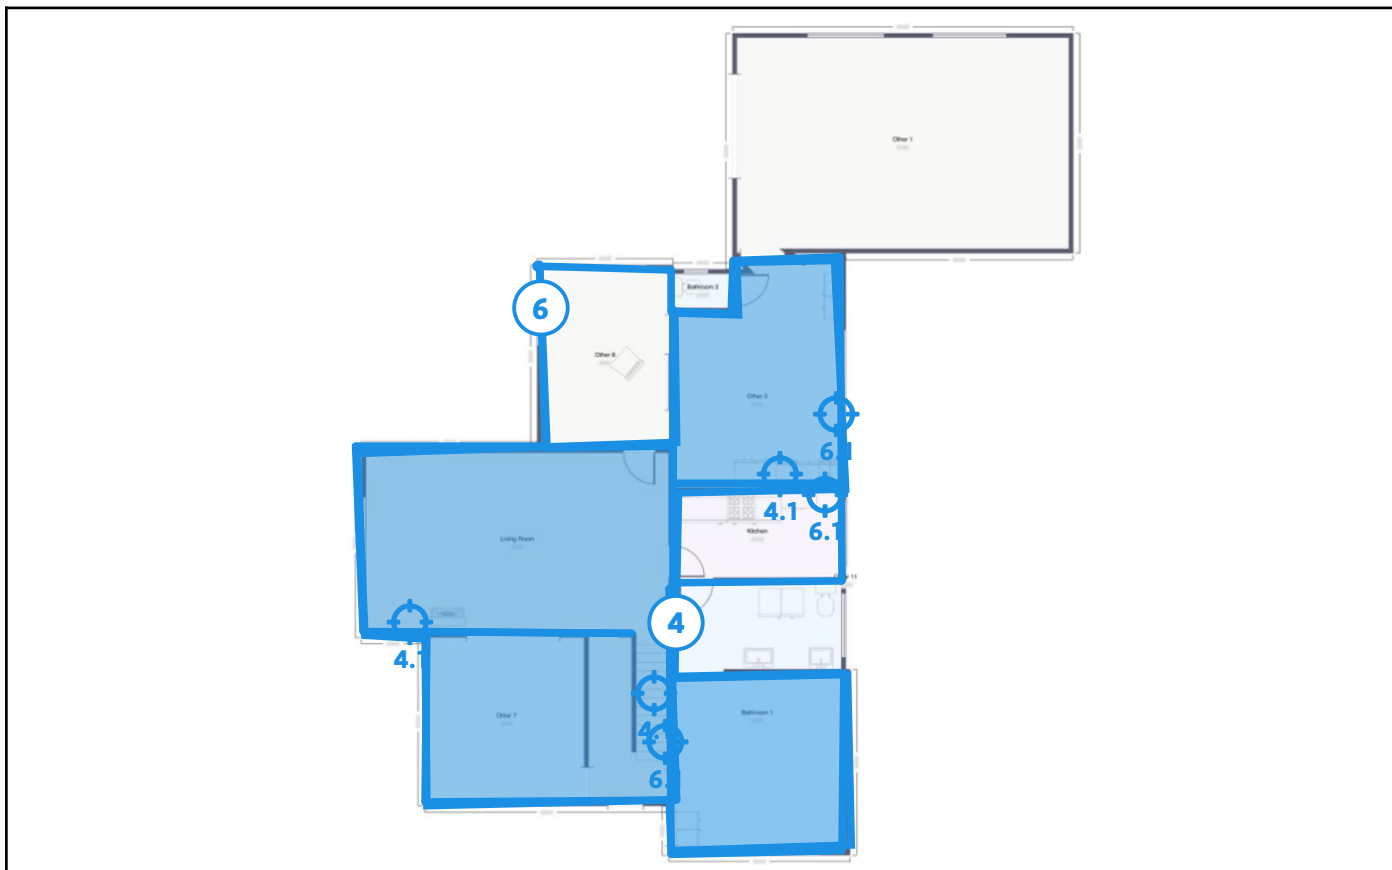
Plan 1.3: Gelijkvloers

Beschrijving	Type	Actie
4. pleister plafond	Geen asbest	-
4.1 Code: M02	Mengmonster	-
6. Pleister muren	Geen asbest	-
6.1 Code: M01	Mengmonster	-

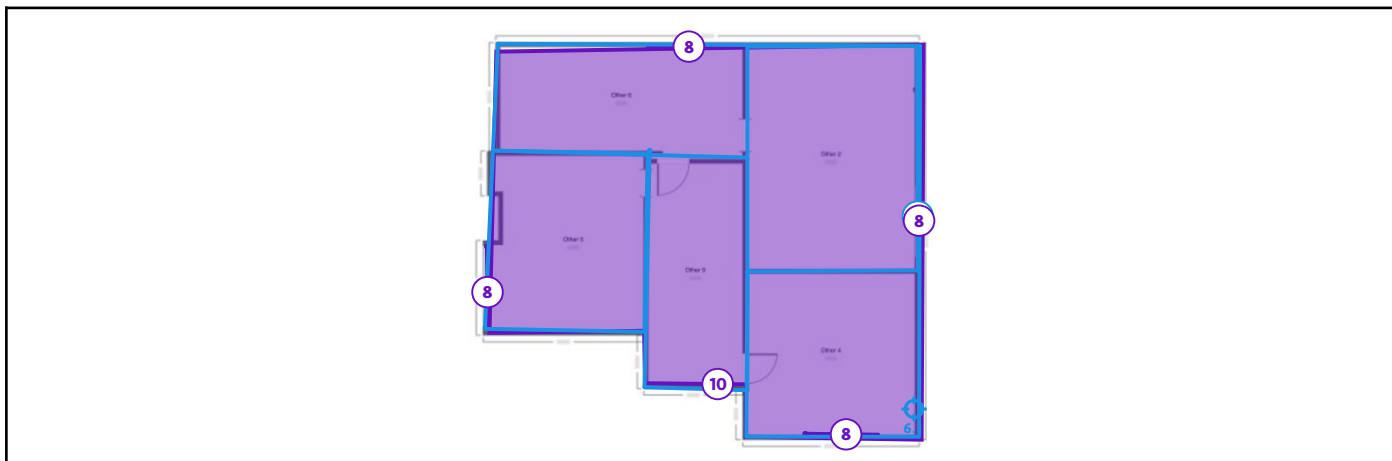
Plan 1.4: 1ste verdieping

Beschrijving	Type	Actie
6. Pleister muren	Geen asbest	-
6.1 Code: M01	Mengmonster	-
8. mastiek	Overige ruimte of materiaal	-
10. onderdak	Overige ruimte of materiaal	-

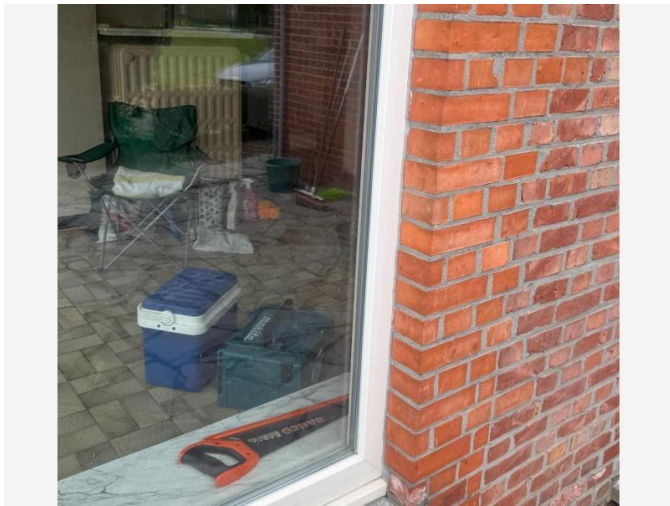
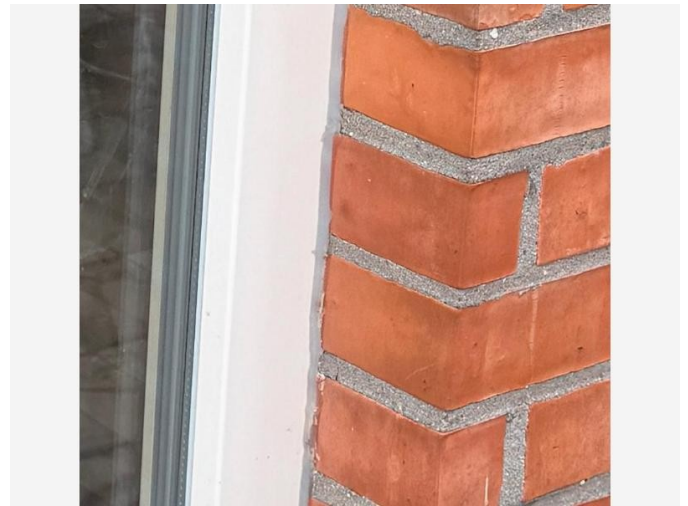
Beschrijving	Notitie	Terug te vinden op plannen
Fiche 8: mastiek	-	Plan 1.2: Gelijkvloers Plan 1.4: 1ste verdieping
Fiche 9: CV	-	Plan 1.2: Gelijkvloers
Fiche 10: onderdak	-	Plan 1.4: 1ste verdieping
