Asbestinventarisatetest

Lindestraat 69, 2860 Sint-Katelijne-Waver

Attestnummer : 20260421-000238.000

Uitgegeven op : 21.04.2026

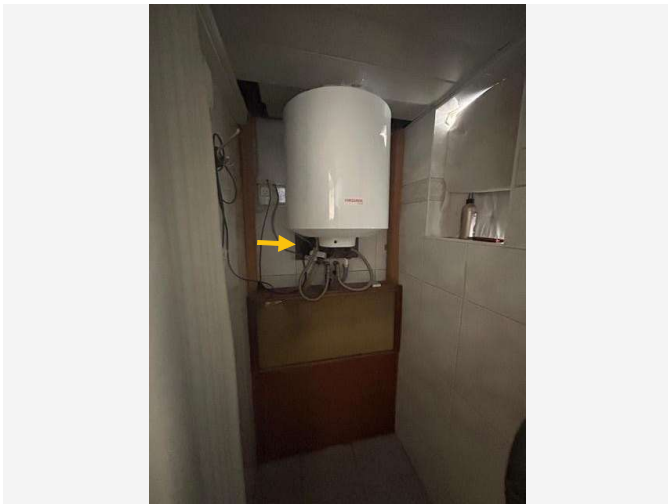
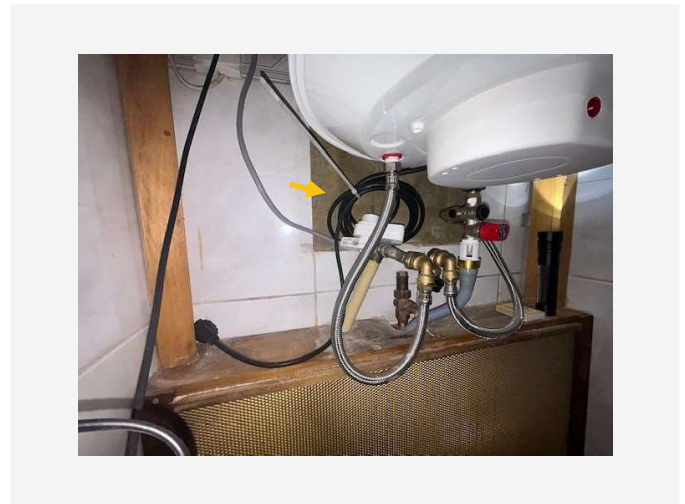
| Destructieve handeling voor identificatie | Nee |
| Opmerking | De hoeveelheid is een zo nauwkeurig mogelijke opmeting, waar evenwel kleine afwijkingen op mogelijk zijn. |

Conclusie

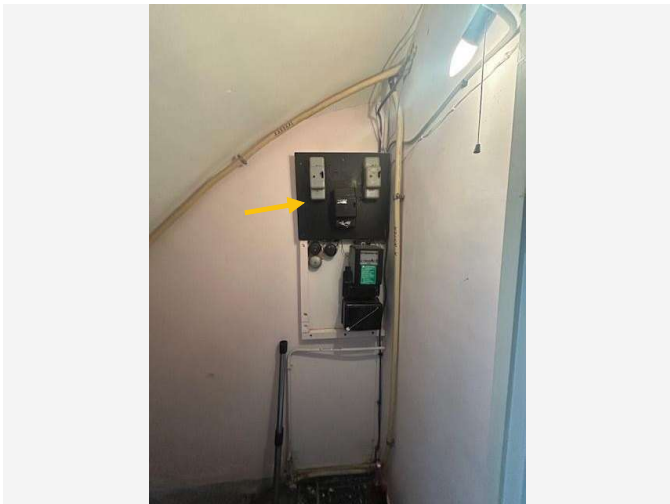
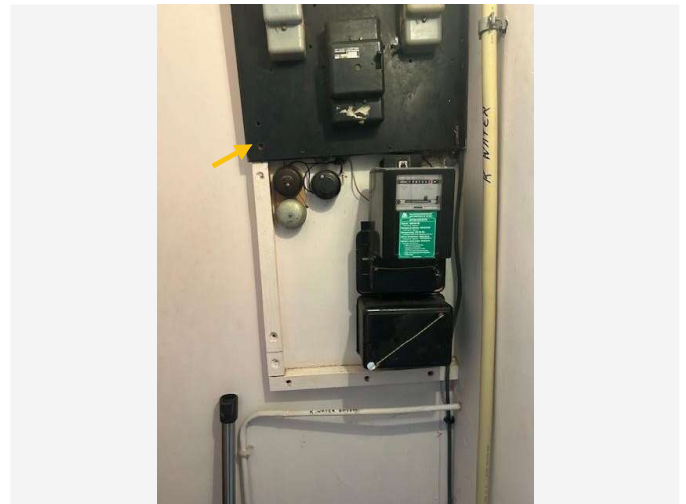
| Destructieve handeling voor identificatie | Nee |
| Opmerking | De hoeveelheid is een zo nauwkeurig mogelijke opmeting, waar evenwel kleine afwijkingen op mogelijk zijn. |

Conclusie

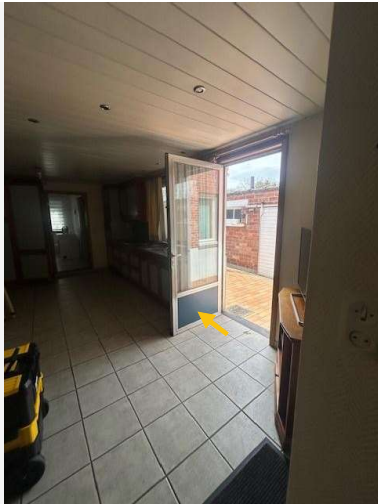
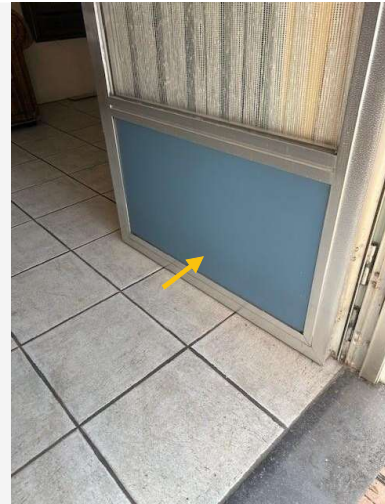
| Identificatiemethode | <p>De asbestdeskundige beoordeelt het materiaal als asbestverdacht en dus asbesthoudend, en dit zonder monstername.</p> <p>Motivatie: De monstername brengt andere schade aan dan schade die inherent is aan de monstername.</p> |
| Opmerking | De hoeveelheid is een zo nauwkeurig mogelijke opmeting, waar evenwel kleine afwijkingen op mogelijk zijn. |

Conclusie

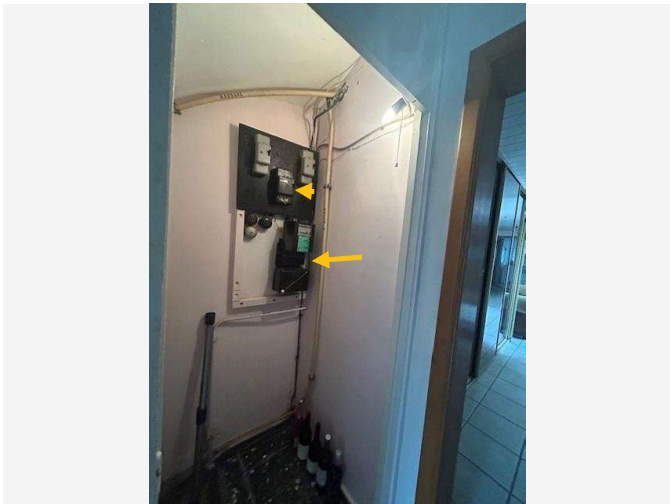
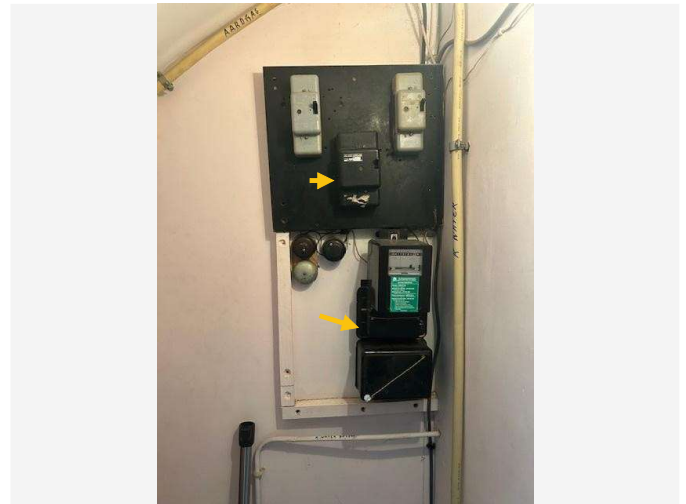
| Identificatiemethode | <p>De asbestdeskundige beoordeelt het materiaal als asbestverdacht en dus asbesthoudend, en dit zonder monstername.</p> <p>Motivatie: De monstername brengt andere schade aan dan schade die inherent is aan de monstername.</p> |

Conclusie

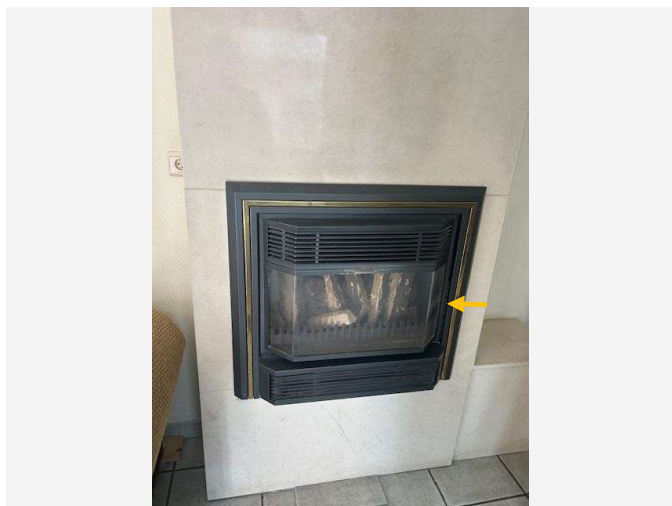
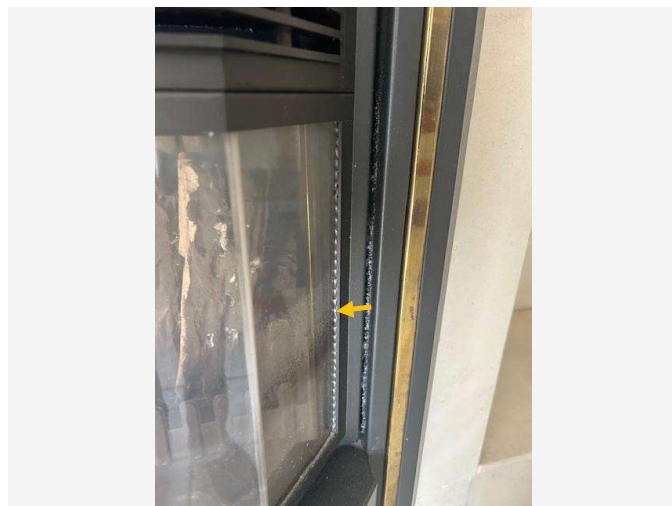
Informatie over een niet-asbestverdacht materiaal

| Basis voor advies | De asbestdeskundige beoordeelt het materiaal als niet-asbestverdacht. |

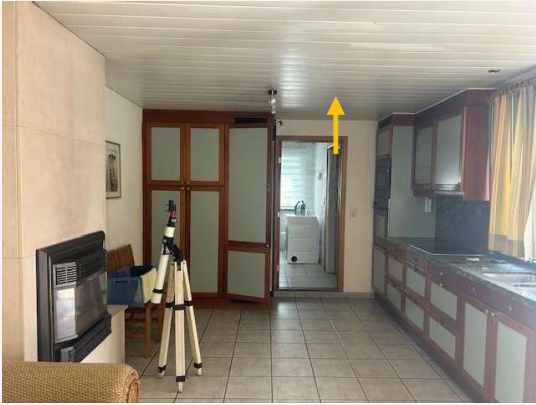
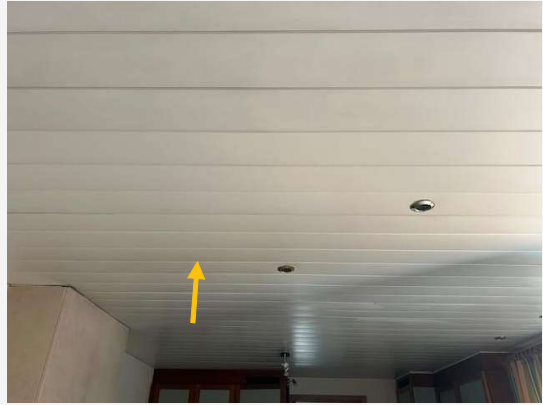
Informatie over een niet-asbestverdacht materiaal

De asbestdeskundige beoordeelt het materiaal als niet-asbestverdacht.

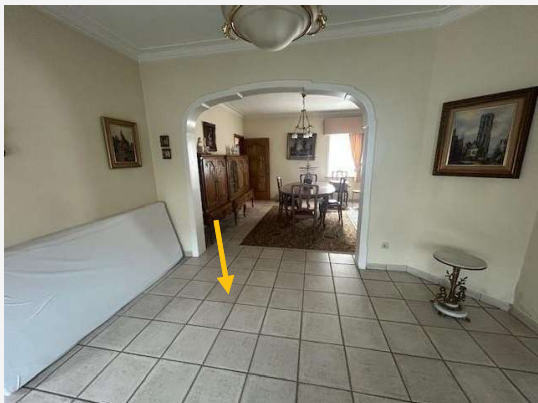
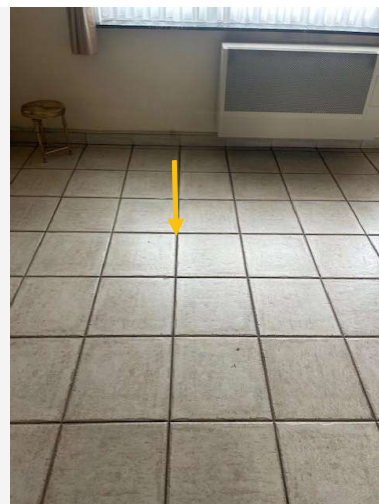
Informatie over een materiaal dat de asbestdeskundige niet kan waarnemen of vaststellen

Beoordeling op basis van expertise, zonder een vaststelling door de asbestdeskundige.

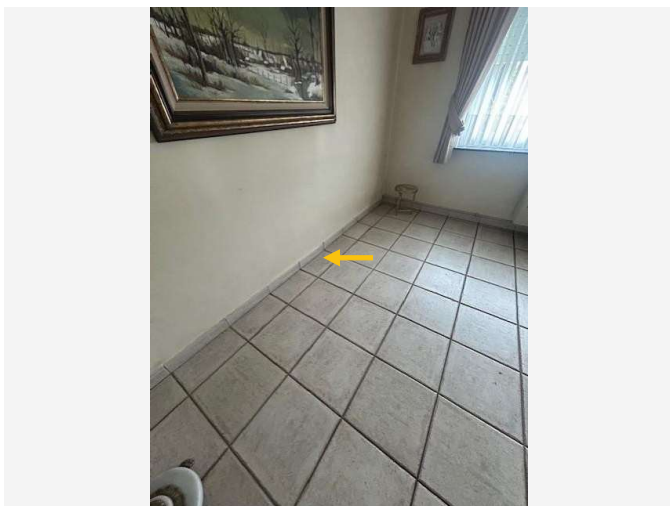
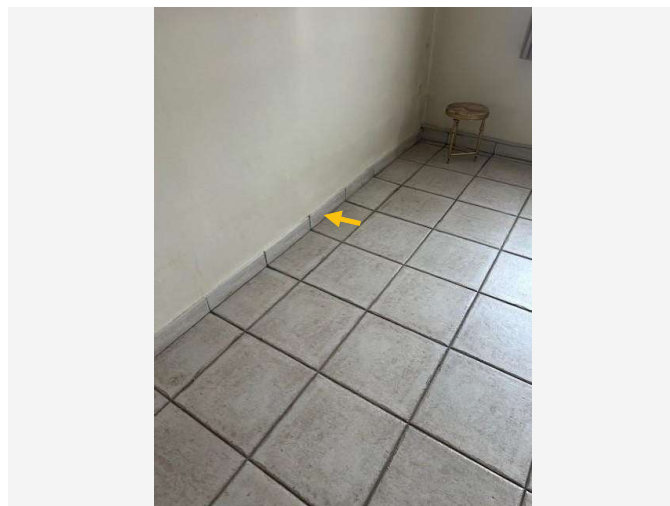
Informatie over een materiaal dat de asbestdeskundige niet kan waarnemen of vaststellen

| Basis voor advies | Beoordeling op basis van expertise, zonder een vaststelling door de asbestdeskundige. |

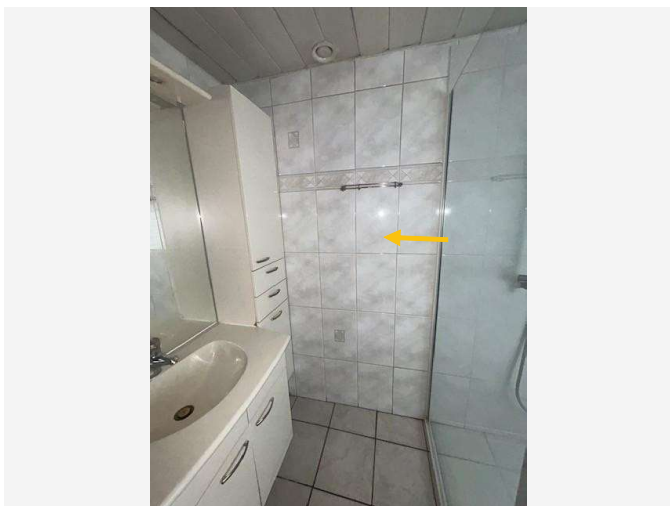
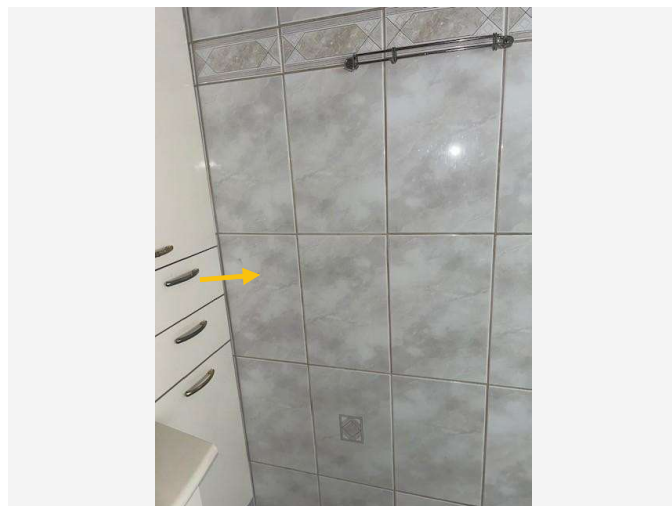
Informatie over een materiaal dat de asbestdeskundige niet kan waarnemen of vaststellen

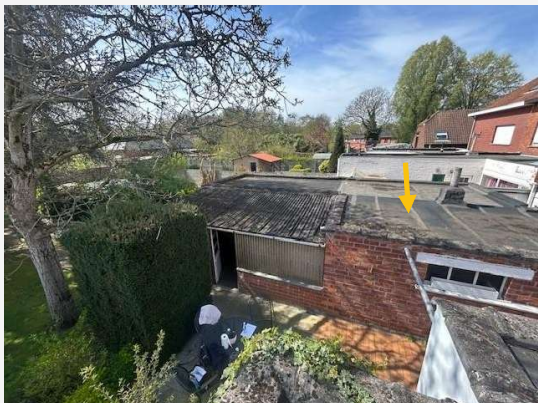
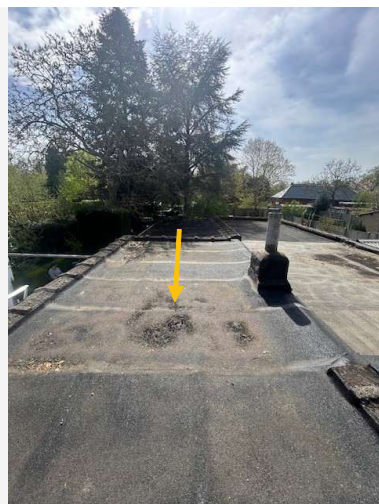
| Opmerking | <p>De hoeveelheid is een zo nauwkeurig mogelijke opmeting, waar evenwel kleine afwijkingen op mogelijk zijn.</p> <p>Controle en staalname van eventuele onderliggende lagen is enkel mogelijk mits uitbreiding naar een aanvullend destructief onderzoek.</p> |

Conclusie

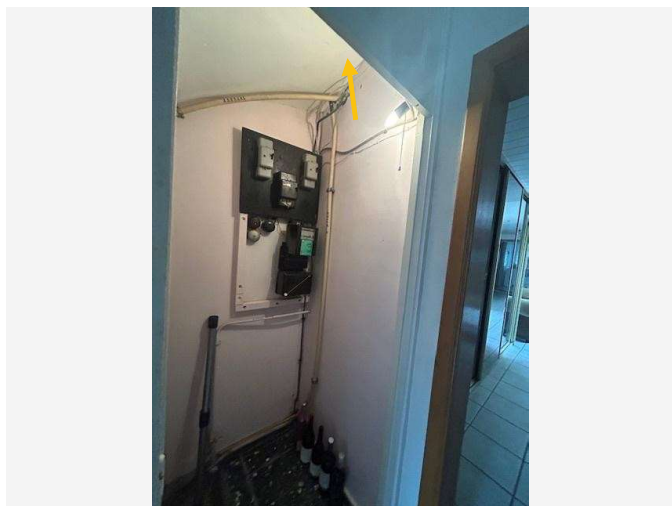
| Opmerking | <p>De hoeveelheid is een zo nauwkeurig mogelijke opmeting, waar evenwel kleine afwijkingen op mogelijk zijn.</p> <p>Controle en staalname van eventuele onderliggende lagen is enkel mogelijk mits uitbreiding naar een aanvullend destructief onderzoek.</p> |

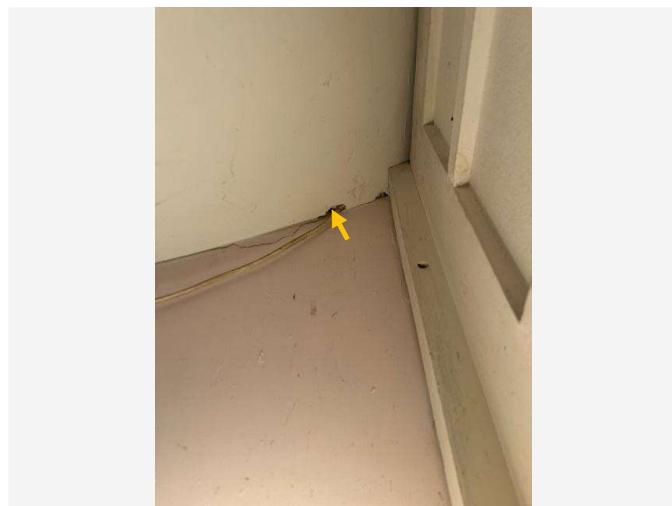
Detailfoto

Conclusie

Geen asbest
